SECRETARÍA DE
MOVILIDAD

REF: Respuesta a SDQS 5739632025

La intersección semaforizada ubicada en la Avenida Carrera 68 x Calle 40 Sur (Externo 3807 ID 815), actualmente se encuentra en intervención por parte del contratista del Consorcio Eucarístico CRA 68, quien está a cargo de la construcción del proyecto IDU Contrato 345 de 2020 “*CONSTRUCCIÓN PARA LA ADECUACIÓN AL SISTEMA TRANSMILENIO DE LA AVENIDA CONGRESO EUCARÍSTICO (CARRERA 68) DESDE LA CARRERA 9 HASTA LA AUTOPISTA SUR Y OBRAS COMPLEMENTARIAS EN BOGOTÁ, D.C – GRUPO 1*”, quien es responsable de su operación y óptimo funcionamiento.

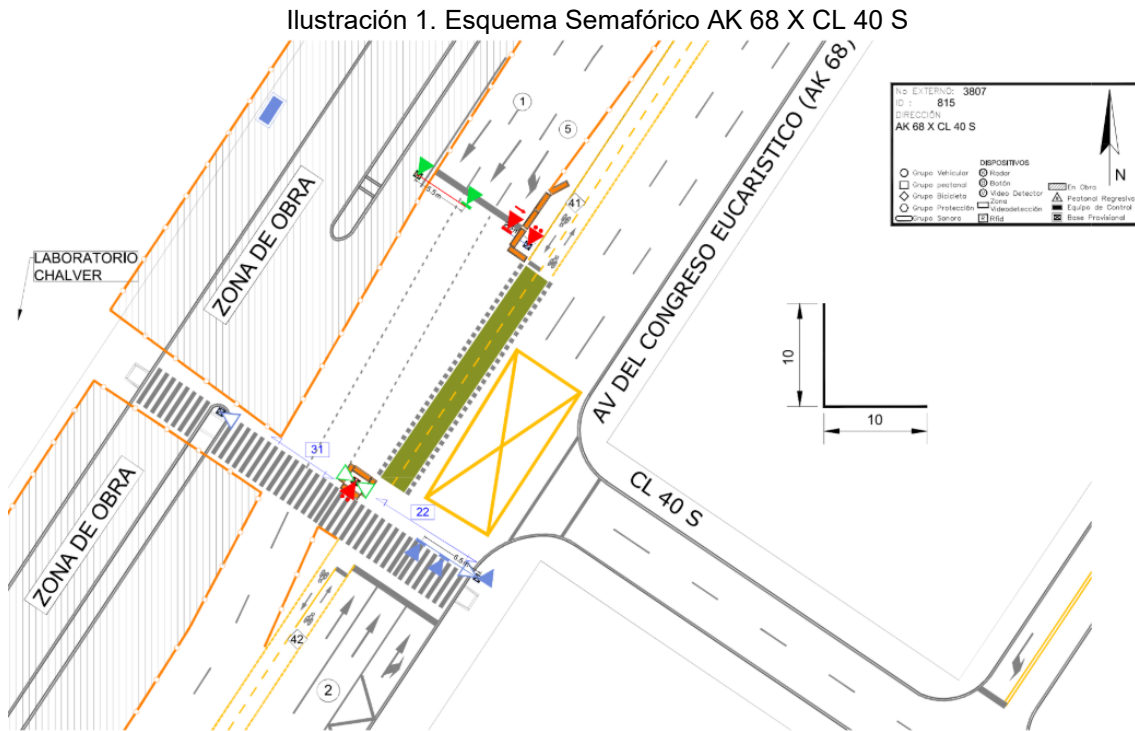
Referente a las fallas en la intersección semaforizada que se vienen presentando últimamente, se indica que son presentadas por los siguientes factores:

- La principal causa es la sobre carga de energía en el sector, lo cual genera un cambio de tensión, afectando los módulos led rojos en este caso los módulos ciclistas y módulos vehiculares del movimiento Norte – Oriente (Flujo 5), generando así que la intersección salga a falla por seguridad.

Para este correctivo, se apoya al contratista desde la Secretaria De Movilidad con un grupo técnico de equipos que se desplaza hasta la intersección semaforizada, donde se realiza la evaluación y diagnóstico de la posible falla la cual es remitida al contratista para que este último la atienda en el menor tiempo posible, y así queda nuevamente en operación la intersección.

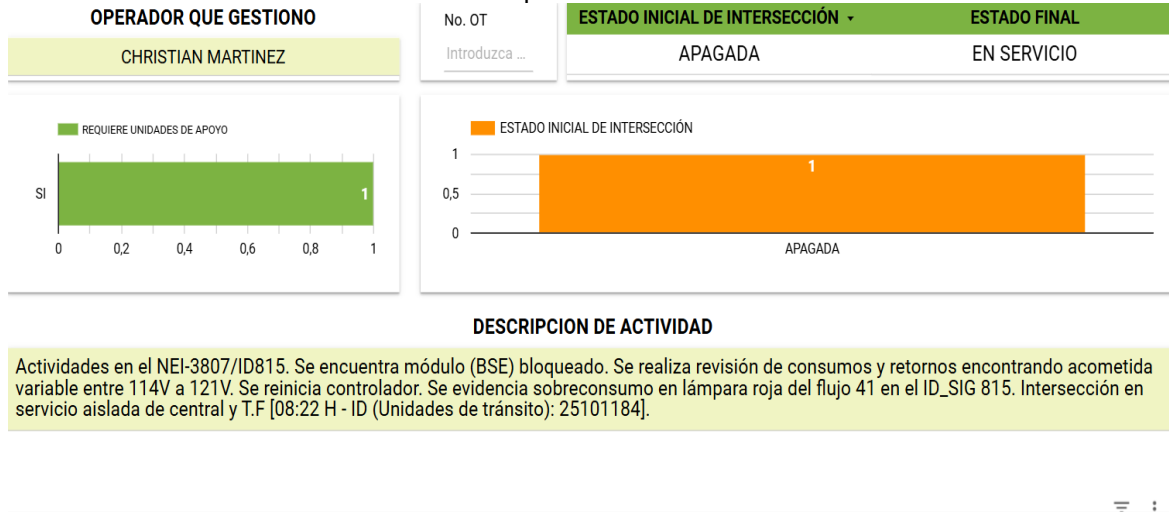
Ilustración 2. Descripción de atención del correctivo

FECHA	ID	NEI	DIRECCIÓN	MANTENIMIENTO A CARGO DE	TIPO DE REPO RTE	GRUPO	INICIO DE ACTIVIDAD (5.23)	FINALIZACIÓN DE ACTIVIDAD (5.24)	IMPLEMENTACIÓN	ESTADO INICIAL DE INTERSECCION
9 oct 2025	815	3807	AK 68 X CL 40 S	CONTRATISTA	FSS	135	9:49	10:10	DEFINITIVA	APAGADA

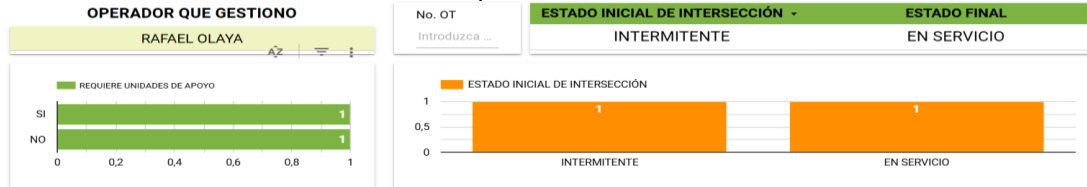
Ilustración 3. Descripción de atención del correctivo

En vista de que la falla por cambio de tensión se presenta constantemente y la intersección sale a intermitencia o apagado total, se realizó para el día 06 de noviembre del año en curso la verificación técnica en campo, tanto el grupo eléctrico del contratista como el grupo del SDM, evalúan una alternativa que conlleve a la solución de esta falla; allí se decide realizar el cableado de la acometida eléctrica, el cual sale desde un punto de factibilidad asignado por ENEL hasta el equipo de control, que alimenta la intersección semaforizada como se indica la ilustración 3; Una vez realizado este cambio del cableado eléctrico, la intersección no ha vuelto a presentar falla y se encuentra en operación.

Actividades en el NEI 3807 / ID-815. Se toma la medida de la resistencia en (abierto). Intersección en servicio, aislada central y TA apagado. Novedades: Se sueldan dos cámaras de paso, requiere correctivo / SPAT vandalizada. La novedad es registrada en el archivo Novedades_Semaforización para llevar una trazabilidad de atención.

Actividades en el NEI-3807/ID-815. Se presta apoyo al grupo eléctrico contratista por cambio de cable de la acometida. Se realiza verificación de consumos y retornos, encontrándose en parámetros normales, acometida en (118.5 VAC). Intersección queda en servicio aislada de central y (TF) en (PMT). [17:02 H - ID (unidades de tránsito): 25110645]. Se reporta a ETB por vía correo a helpdesk@etb.com.co
