SECRETARÍA DE
MOVILIDAD

SEMA
202632202559001

REF: Respuesta al SDQS-1266342026

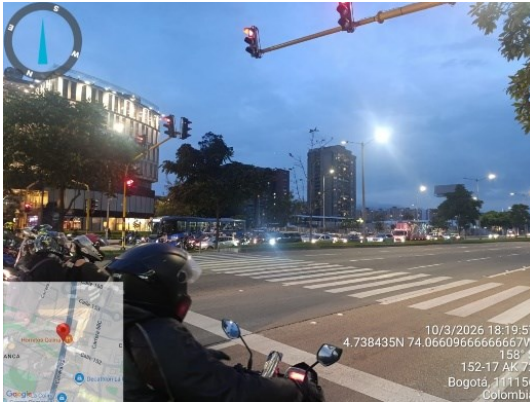
Fotografía 1. Externo 1162

De acuerdo con la revisión técnica realizada en sitio, se observó un comportamiento estable y coordinado de la intersección, frente al tiempo de los cruces peatonales, se verificó que la programación actual se encuentra ajustada a los parámetros mínimos de diseño, los cuales garantizan que el peatón pueda avanzar de manera segura hasta el siguiente punto de refugio, andén o separador central.

Ahora bien, aunque durante la verificación no se observaron fallas en la operatividad del sistema, es posible que la situación reportada correspondiera a una afectación momentánea en el funcionamiento del equipo, susceptible de presentarse ante variaciones externas ajenas al control semafórico, tales como fluctuaciones en el suministro eléctrico o interrupciones transitorias en la comunicación. Estas

No obstante, debido a la gran importancia que tiene la protección del peatón en seguridad vial para la SDM, y con el fin de atender de manera integral la solicitud de la comunidad, se llevará a cabo un seguimiento detallado a la intersección, con el propósito de evaluar, y verificar si cumple con condiciones operativas peatonales.
