**REF:** Respuesta a SDQS 3902372026

La intersección semaforizada de la Carrera 110 G con Calle 72 (externo 1566) cuenta con cámaras de video detección, las cuales fueron instaladas en desarrollo de la implementación del Sistema de Semáforos de Bogotá entre el año 2019 y 2021. Estos dispositivos son sensores de tráfico que integran una cámara y un detector que permiten identificar la presencia de vehículos y la recopilación de datos como:

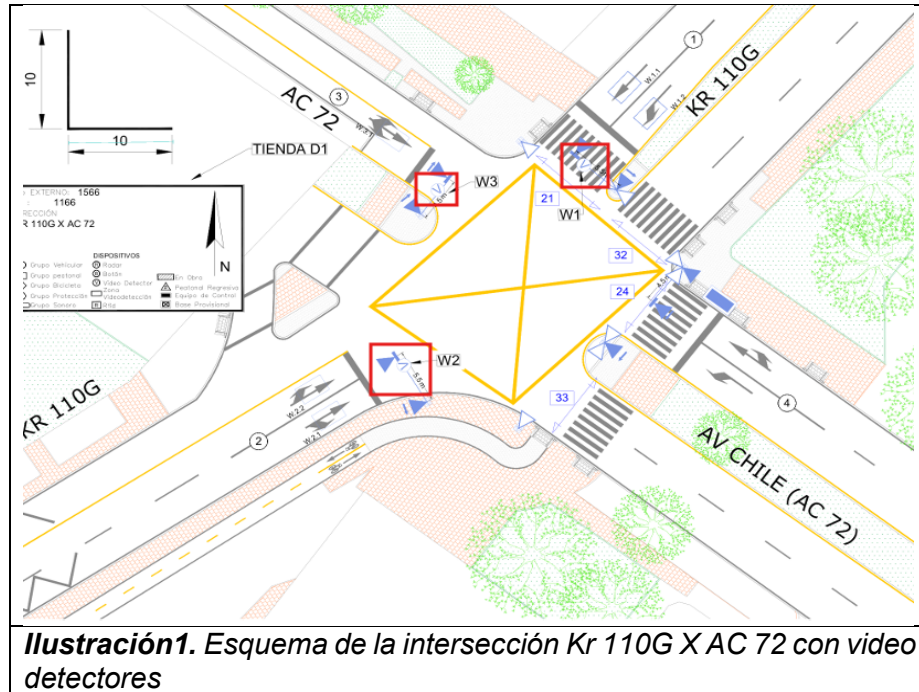
A continuación, se presenta un esquema de la intersección y la ubicación de los video detectores en los accesos Norte (Grupo 1), Sur (Grupo 2) y Occidental (Grupo 3)

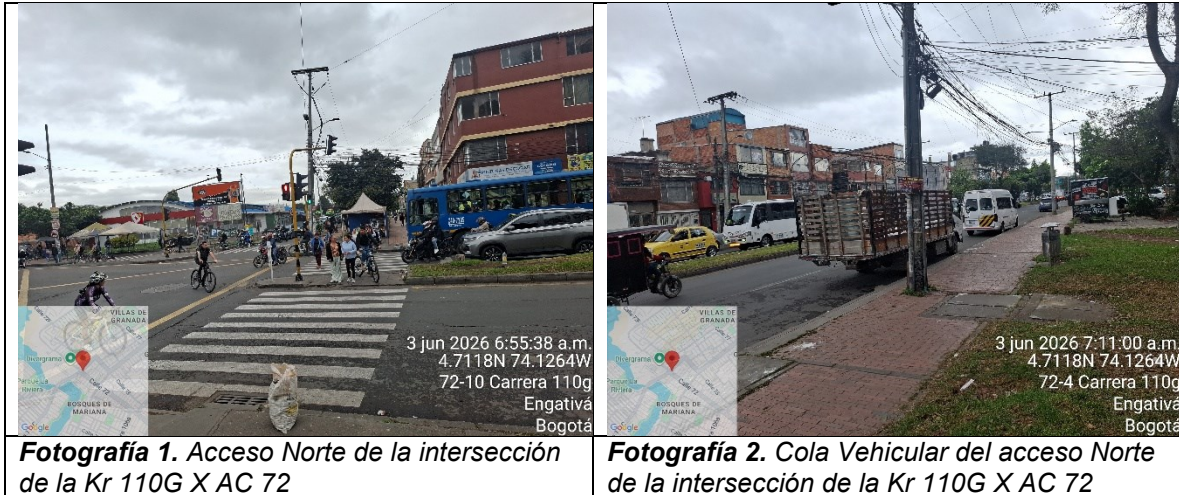
Debido a su petición se realizó visita a la intersección evidenciando que el acceso Norte estaba recibiendo diez (10) segundos de tiempo verde efectivo, valor inferior al esperado para las condiciones de demanda observadas (*Fotografías 1 y 2*). Por ende, fue necesario solicitar a un grupo de equipos la revisión de los sistemas de detección vehicular en la intersección.

Una vez realizada la inspección, se identificó una falla en el video detector del acceso Norte (Grupo 1), situación que impedía la correcta detección de vehículos y afectaba la duración de tiempos verdes para el grupo 1, por consiguiente, fue necesario el reemplazo del video detector en falla, actividad que quedó registrada en la bitácora de mantenimiento, la cual se anexa como soporte de la intervención realizada.

Después de realizar el cambio del video detector, se verificó el funcionamiento de la intersección, observando que el acceso Norte volvió a recibir tiempos de verde acordes con

la cantidad de vehículos presentes, alcanzando hasta 29 segundos cuando se presenta una mayor cantidad de vehículos.
