REF.:	EVENTO SIRE No. 5337297
Asunto:	Remisión Diagnóstico Técnico DI-13348
Predio:	Sector de la Carrera 15 Este con Calle 90D Sur y 91B Sur. Barrio Juan José Rondón Localidad de Usme

**DIAGNÓSTICO TÉCNICO – DI-13348**  
**SUBDIRECCIÓN DE ANÁLISIS DE RIESGOS Y EFECTOS DE CAMBIO CLIMÁTICO**  
**GRUPO ASISTENCIA TÉCNICA**  
**EVENTO SIRE No. 5337297**

<b>DIRECCIÓN:</b>	Sector de la Carrera 15 Este entre la Calle 90D Sur y 91B Sur.	<b>COORDENADAS AREA INSPECCIONADA</b>	X1:99076.71 Y1:89336.24 X2:99135.45 Y2:89354.24 X3:99152.91 Y3:89293.12 X4:99092.59 Y4:89285.44		
<b>BARRIO:</b>	Juan José Rondón	<b>ÁREA DIRECTA AFECTADA:</b>	2600 m2.		
<b>UPZ:</b>	52 – La Flora.	<b>POBLACIÓN ATENDIDA:</b>	33		
<b>LOCALIDAD:</b>	5 – Usme.	<b>FAMILIAS</b>	8	<b>ADULTOS</b>	24
<b>CHIP:</b>	AAA0006PLCX	<b>PREDIOS EVALUADOS</b>	8		
<b>AREA INSPECCIONADA</b>	5138 m2.	<b>DOCUMENTO REMISORIO</b>	CR-34154

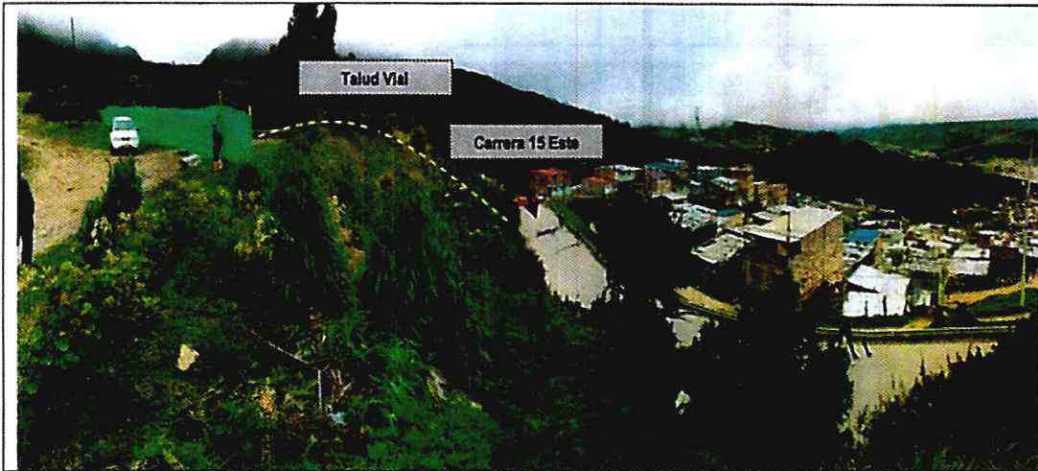
La problemática identificada por la comunidad en este sector, se relaciona principalmente con el estado del talud de corte vial, localizado al costado oriental de la vía de la Carrera 15 Este entre Calle 90D Sur y 91B Sur, "antigua vía al llano" correspondiente a una vía con estructura en pavimento de tipo flexible, (ver Fotografías 1 - 3).

Fotografía 1. Sector de la Carrera 15 Este entre Calle 90D Sur y 91B Sur, en el Barrio Juan José Rondón de la Localidad de Usme.

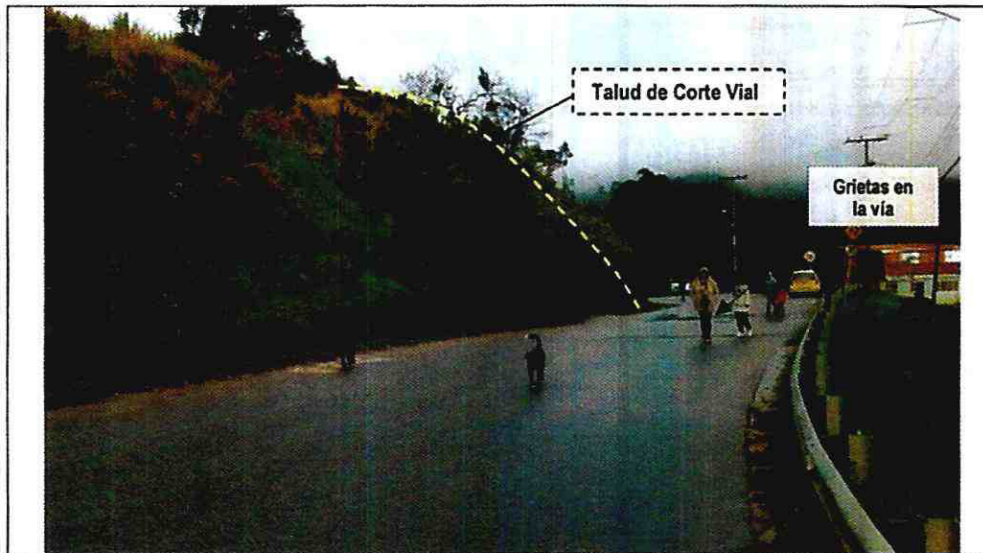
Fotografía 2. Talud vial en la Carrera 15 Este entre Calle 90D Sur y 91B Sur, en el Barrio Juan José Rondón de la Localidad de Usme.

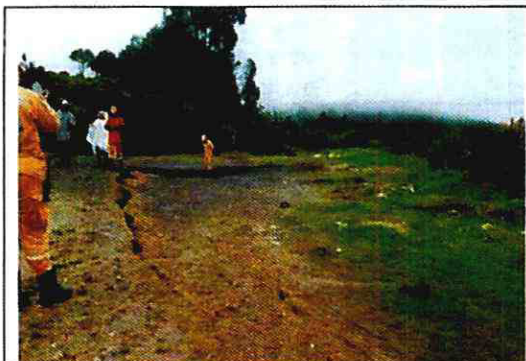
En el sector de la referencia, se identifica un movimiento en masa de tipo complejo que ocupa un área en planta de aproximadamente 3500 m<sup>2</sup>. El talud tiene una altura de 20 m, inclinación de 80° aproximadamente, conformado por limos de color negro y arcillas de color amarillo, en el que no se identifican medidas para el manejo de las aguas de escorrentía superficial y subsuperficial. Se realizó inspección visual desde la parte superior del talud, identificando sobre la corona del talud una grieta de tracción con abertura de aproximadamente 25 cm y profundidad variable de hasta de 4 m (aproximadamente), el movimiento adicionalmente se ve reflejado sobre la vía de la Carrera 15 Este, en donde se observan las grietas de la pata del talud, identificando de esta manera la superficie de falla del movimiento, (Ver Fotografías 4 – 6).

Es posible que el deslizamiento sea tipo complejo, considerando que éste evidencia un escarpe superior y una marcación en forma de herradura (en planta), que dibuja claramente la grieta del terreno, demarcando el cuerpo del movimiento, cuya base ("Pata") estaría ubicada sobre la Carrera 15 Este, produciendo sobre la vía, deformaciones por empujes del terreno.

Fotografía 4. Escarpe del Talud vial en la Carrera 15 Este entre Calle 90D Sur y 91B Sur, (28 Junio 2019).

- Se recomienda adelantar las acciones inmediatas para el manejo del material inestable, manejo adecuado de aguas de escorrentía superficial y sub-superficial, sobre los taludes viales localizados en la Carrera 15 Este entre Calle 90D Sur y 91B Sur, en el Barrio Juan José Rondón, de la Localidad de Usme, con el fin de evitar la posible afectación de las viviendas localizadas al costado occidental del movimiento en masa identificado.
- Al responsable y/o responsables de los Predios 11, 12, 14, 15 y 16 de la Manzana 9, en el Barrio Juan José Rondón de la Localidad de Usme, acoger la recomendación de evacuación temporal y preventiva, hasta tanto se garantice las condiciones de estabilidad del talud de corte vial de la Carrera 15 Este entre Calle 90D Sur y 91B Sur.

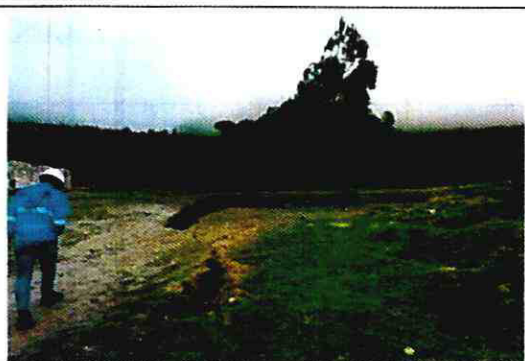
Fotografía 5. Escarpe del Talud vial en la Carrera 15 Este entre Calle 90D Sur y 91B Sur, (02 Julio 2019).

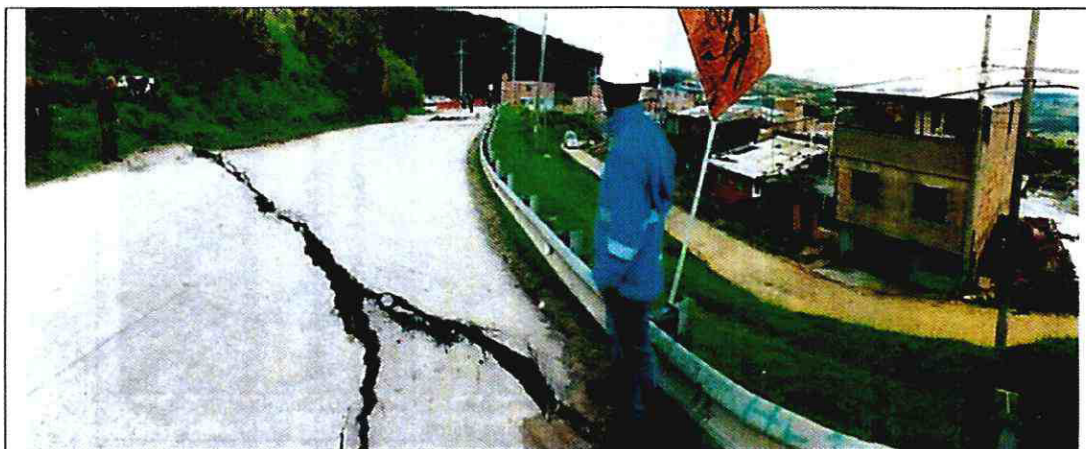
Fotografía 6. Grietas sobre la vía de la Carrera 15 Este entre Calle 90D Sur y 91B Sur, en el Barrio Juan José Rondón de la Localidad de Usme.

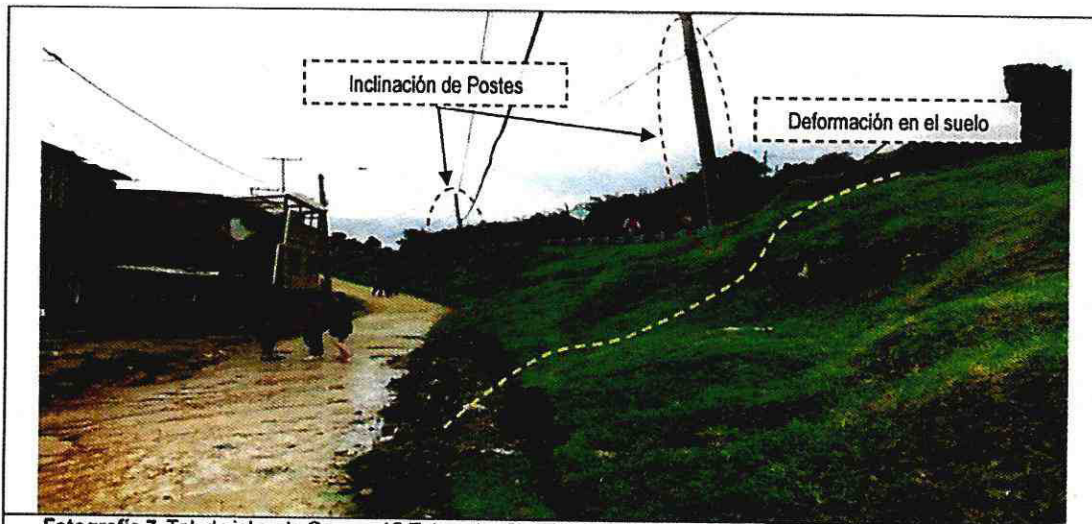
Por las condiciones evidenciadas, el suelo se encuentra en condiciones de falla y es muy probable que dicho material se deslice sobre la vía principal de la Carrera 15 Este, ocasionando sobrecarga y empuje sobre el talud localizado al costado occidental de la vía, generando un segundo movimiento en masa, el cual eventualmente podría comprometer la habitabilidad de las viviendas localizadas en la parte baja del talud. Cabe resaltar que en el talud localizado al costado occidental de la vía de la Carrera 15 Este, se evidencia deformación en superficie, la cual también se ve reflejada en la inclinación de algunos de los postes de energía pertenecientes a la empresa de Enel-Codenasa, (ver fotografía 7).

Fotografía 7. Talud vial en la Carrera 15 Este entre Calle 90D Sur y 91B Sur, en el Barrio Juan José Rondón de la Localidad de Usme.

- A las empresas de servicios públicos de Bogotá desde su respectiva competencia, adelantar las acciones correspondientes sobre las redes que tengan bajo su responsabilidad en el sector localizado en la Carrera 15 Este entre Calle 90D Sur y 91B Sur, en el Barrio Juan José Rondón, de la Localidad de Usme, con el propósito de adelantar las acciones necesarias que tengan lugar.

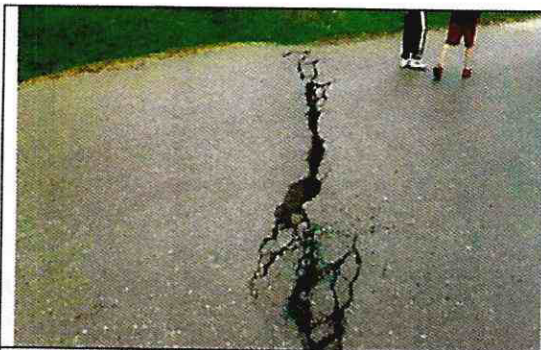
Es importante mencionar que la comunidad manifiesta que dichas grietas sobre la carpeta asfáltica han tenido un avance de manera considerable según los registros fotográficos tomados en campo por personal del IDIGER, desde el día 28 de junio del 2019 hasta el 02 de julio del 2019, (ver Fotografía 8 y 9).

Fotografía 8. Grietas en la Carpeta de la vía en la Carrera 15 Este entre Calle 90D Sur y 91B Sur. (28 Junio 2019).

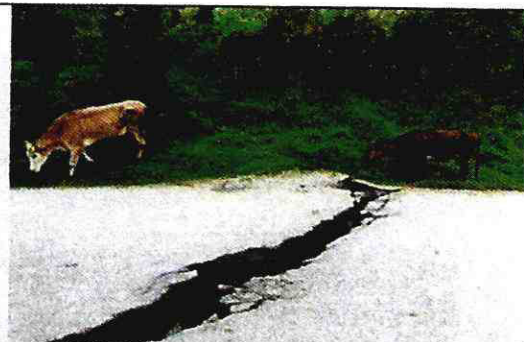
Fotografía 9. Grietas en la Carpeta de la vía en la Carrera 15 Este entre Calle 90D Sur y 91B Sur. (02 Julio 2019).

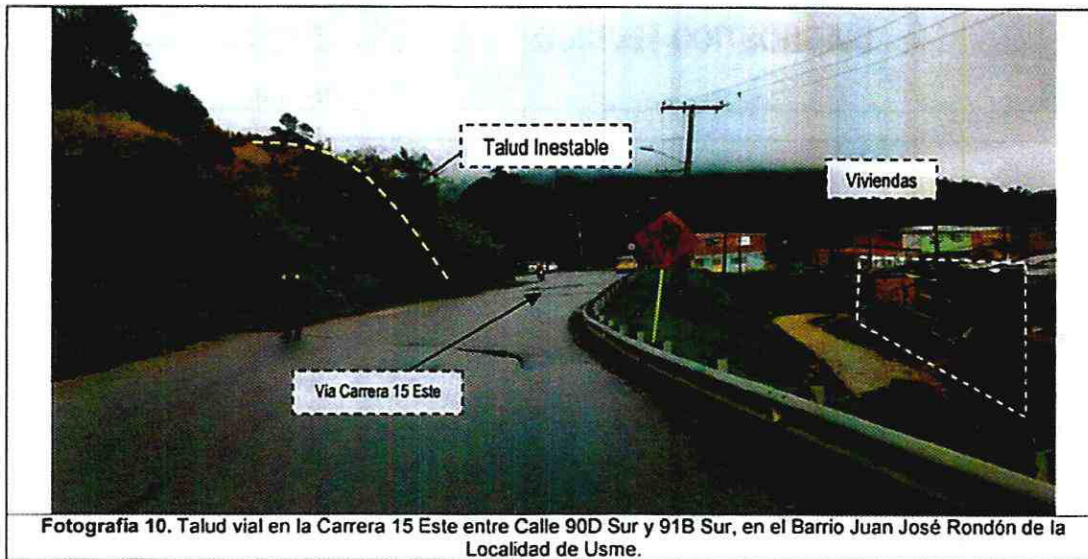
Es importante resaltar que las viviendas no han sido afectadas por el movimiento en masa identificado en el sector; sin embargo, de manera preventiva y temporal se solicitó la evacuación de 5 viviendas y la restricción de uso de una vivienda y de dos lotes, hasta que se garanticen las condiciones de estabilidad de dicho talud de corte vial, (ver Fotografía 10).

Fotografía 10. Talud vial en la Carrera 15 Este entre Calle 90D Sur y 91B Sur, en el Barrio Juan José Rondón de la Localidad de Usme.

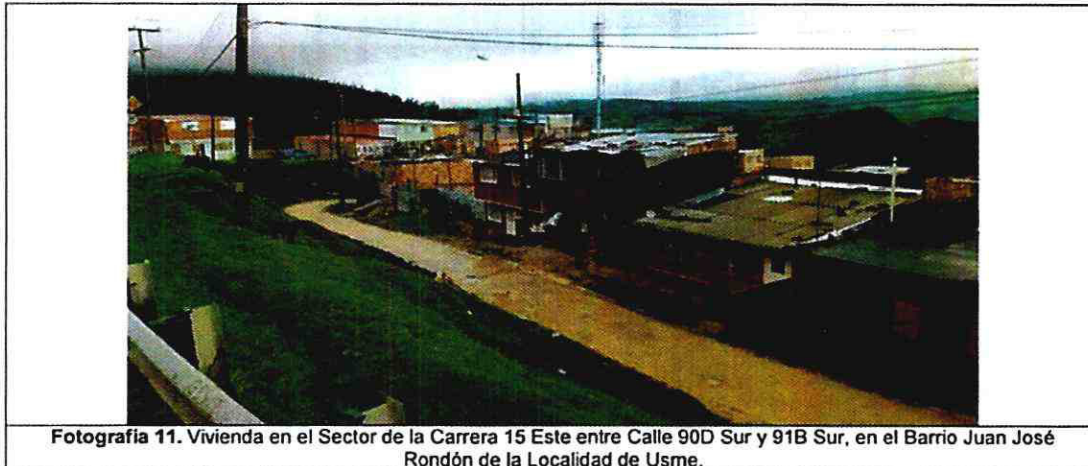
Las edificaciones del sector corresponden a viviendas entre (1) uno y (3) tres niveles, construidas con sistema estructural en mampostería simple y mampostería parcialmente confinada. Adicionalmente, se evidencia que a pesar de que durante las visitas técnicas realizadas, la estabilidad estructural de las viviendas no se encuentran comprometidas, éstas se encuentran dentro del área de exposición del movimiento en masa identificado, de manera que, ante un avance del deslizamiento, las condiciones de estabilidad y habitabilidad de las viviendas podrían verse comprometidas, (ver Fotografía 11).

Fotografía 11. Vivienda en el Sector de la Carrera 15 Este entre Calle 90D Sur y 91B Sur, en el Barrio Juan José Rondón de la Localidad de Usme.

- Al responsable y/o responsables de los Predios 13, 17 y 18 de la Manzana 9, en el Barrio Juan José Rondón de la Localidad de Usme, acoger la recomendación de restricción de uso temporal y preventiva, hasta tanto se garantice las condiciones de estabilidad del talud de corte vial de la Carrera 15 Este entre Calle 90D Sur y 91B Sur.

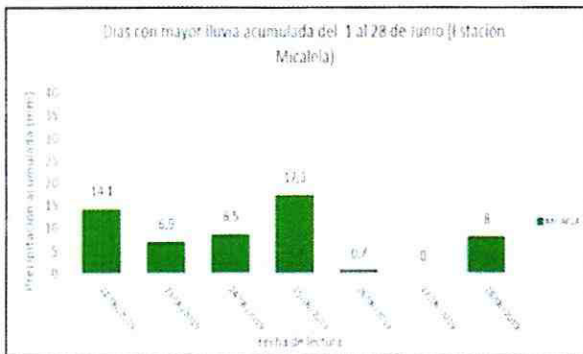
Grafica 1. Precipitaciones lluvia acumulada de los días 30 de mayo al 01 de junio del año 2019 – Micaela.

Analizando los datos de precipitación diaria de las estaciones sobre el sector de la referencia, se evidencia que el día 25 de mayo se presentó un aporte considerablemente, que posiblemente generó una recarga de aguas en el terreno, ocasionando el aumento de la presión de poros y la disminución de la resistencia de los materiales acercando los mismos a su límite de falla. Si bien se evidencia que desde el día 26 hasta el día del evento NO se presentaron precipitaciones representativas en el sector, el día del evento se presenta un acumulado de lluvias que eventualmente pudo detonar el movimiento en masa identificado.

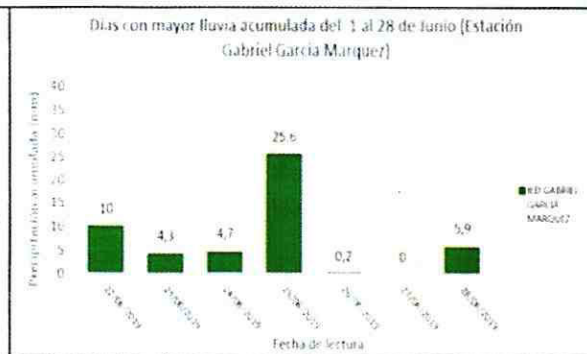
Grafica 2. Precipitaciones lluvia acumulada de los días 30 de mayo al 01 de junio del año 2019 – IED Gabriel García Márquez.

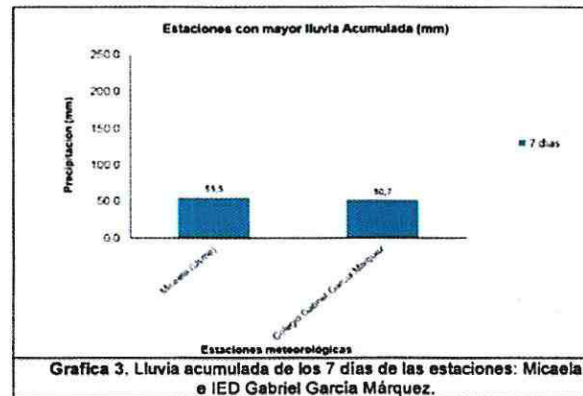
Grafica 3. Lluvia acumulada de los 7 días de las estaciones: Micaela e IED Gabriel García Márquez.
