SDM-SS-189361-2020

MEMORANDO

**ASUNTO:** Solicitudes respuesta a requerimientos en audiencia pública de Rendición de Cuentas, localidad San Cristóbal.

**RADICADO:** SDM-OGS-168360-2020

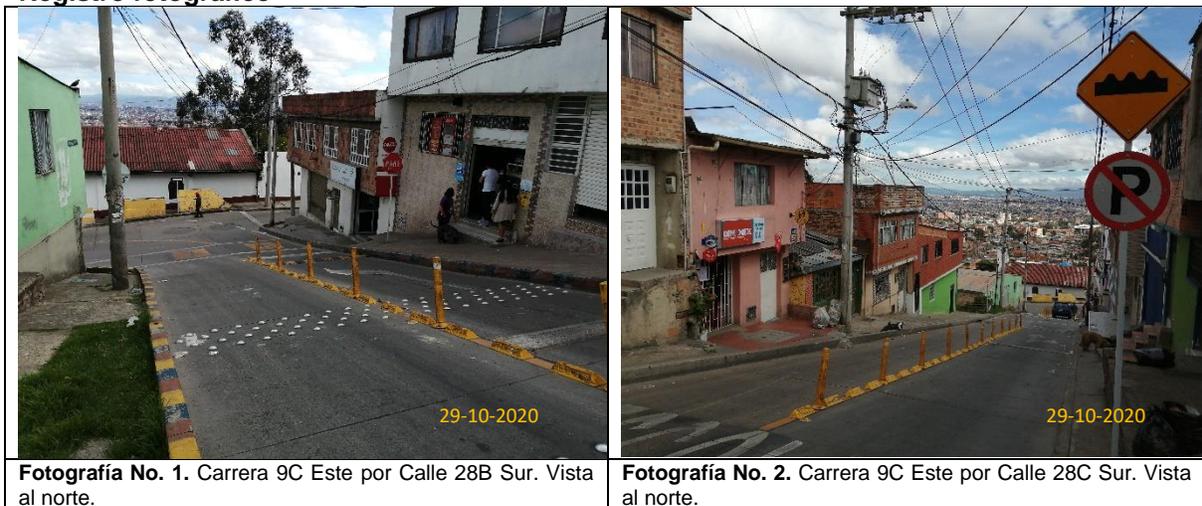
#### Registro fotográfico

La señalización en mención fue implementada, se encuentra en buen estado con base en visita técnica realizada el 29 de octubre de 2020, cumple con la función de advertir a conductores sobre la proximidad de la pendiente y reglamenta las condiciones de movilidad en el sitio requerido de acuerdo con lo establecido en el Manual de Señalización Vial adoptado bajo la resolución 1885 de 2015.

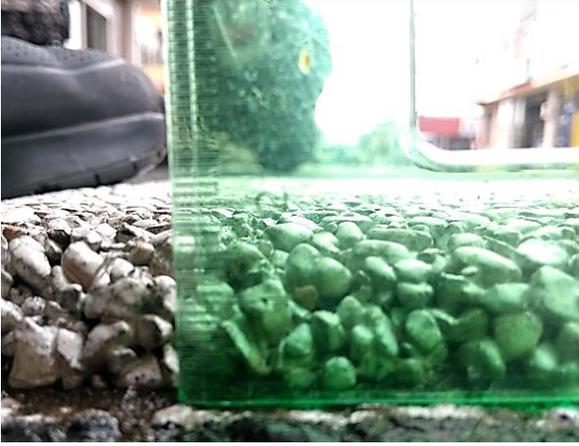
**Respuesta:** Una vez realizada la visita de inspección técnica al lugar del requerimiento (Carrera 8 A con Calle 4 sur), se pudo constatar que los espesores de las bandas en agregado instaladas cumplen con el espesor de máximo (2 cm), tal como se puede apreciar en el registro fotográfico. De igual forma es importante aclarar que las medidas de señalización implementadas son concebidas bajo las recomendaciones del Manual de Señalización Vial adoptado bajo la resolución 1885 de 2015, en el cual se estipula en el numeral **5.9.1. Bandas alertadoras transversales** lo siguiente:

| <p><b>Imagen 1.</b> Medición de espesor de bandas en agregado Calle 4 sur con Carrera 8 A.</p> | <p><b>Imagen 2.</b> Espesores establecidos para bandas alertadoras resaltadas.</p> |

Teniendo en cuenta lo expuesto anteriormente, la solicitud de ampliar el espesor de las bandas no es viable. No obstante, se informa que se programará el mantenimiento de la señalización de zona escolar en la zona, incorporando reductores de velocidad tipo franjas de estoperoles, los cuales contribuirán en la reducción de velocidades desarrolladas por los vehículos que circulan sobre la calle 4 sur, con lo cual esta Subdirección espera mejorar las condiciones de seguridad vial de todos los actores viales que circulan por el sector.

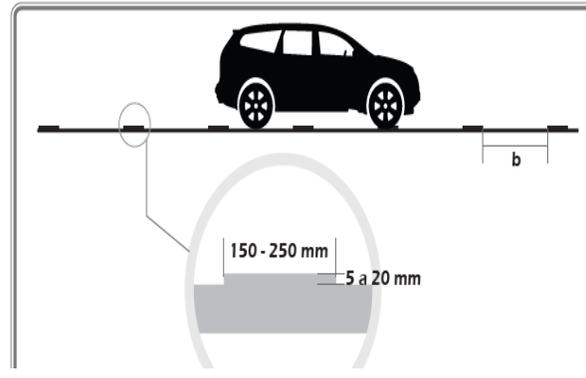
- *Resaltadas, con una altura entre 0,5 y 2 cm, quedando en este caso por encima de la rasante del pavimento.*
- *Bajo relieve, en cuyo caso quedan entre 1 y 1,5 cm por debajo de la rasante del pavimento.”*

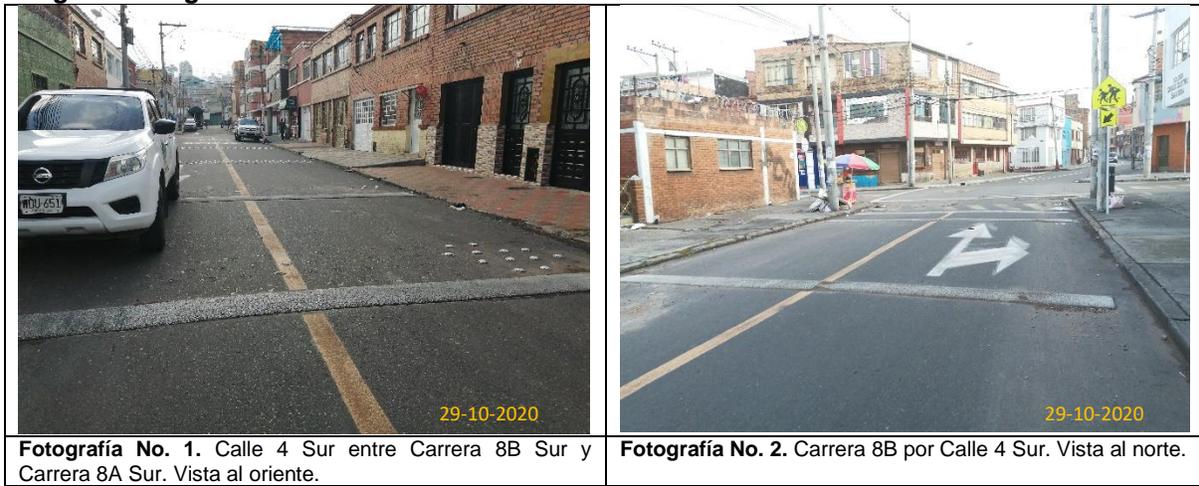
### Registro fotográfico

Una vez realizada la vista técnica de inspección por parte de la interventoría, se evidenciaron las condiciones de desgaste de la banda alertadora, la cual presentaba pérdida de material granular, razón por la cual, se realizó la reconstrucción de dicho dispositivo por parte del contratista que lo implementó.

Adicionalmente, en visita técnica realizada el 29 de octubre de 2020 al sector del requerimiento se evidenció que las bandas en agregado instaladas en el Colegio Carlos Castro Saavedra se encuentran en buen estado.

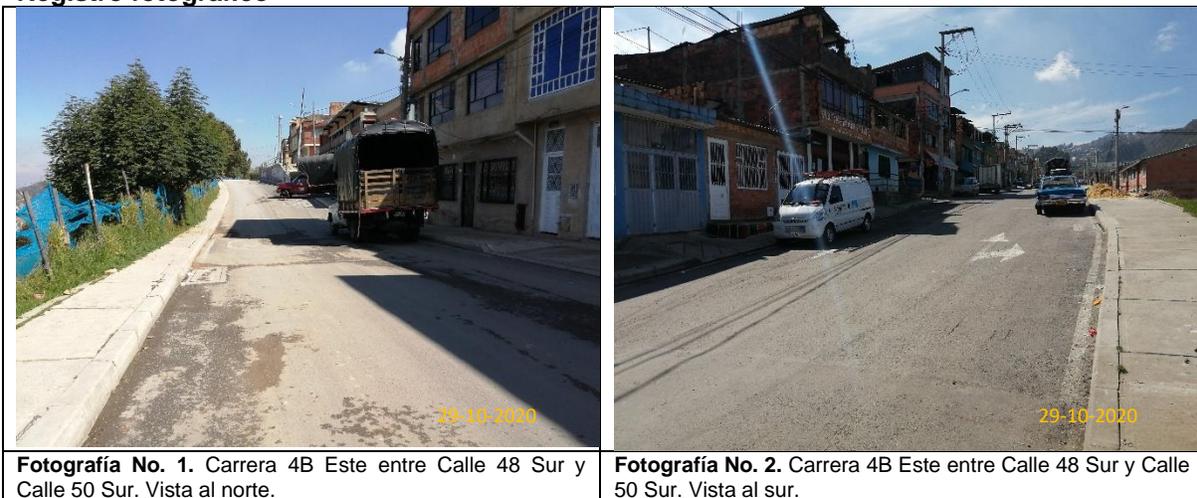
### Registro fotográfico

Con base en el recorrido técnico adelantado por parte de esta Secretaría al sector del requerimiento el 29 de octubre de 2020, se incluyó en la base de compromisos de la Entidad, la actualización del diseño de señalización vial del sector del requerimiento, etapa en la cual se complementará la señalización existente de acuerdo con las condiciones operativas y de movilidad

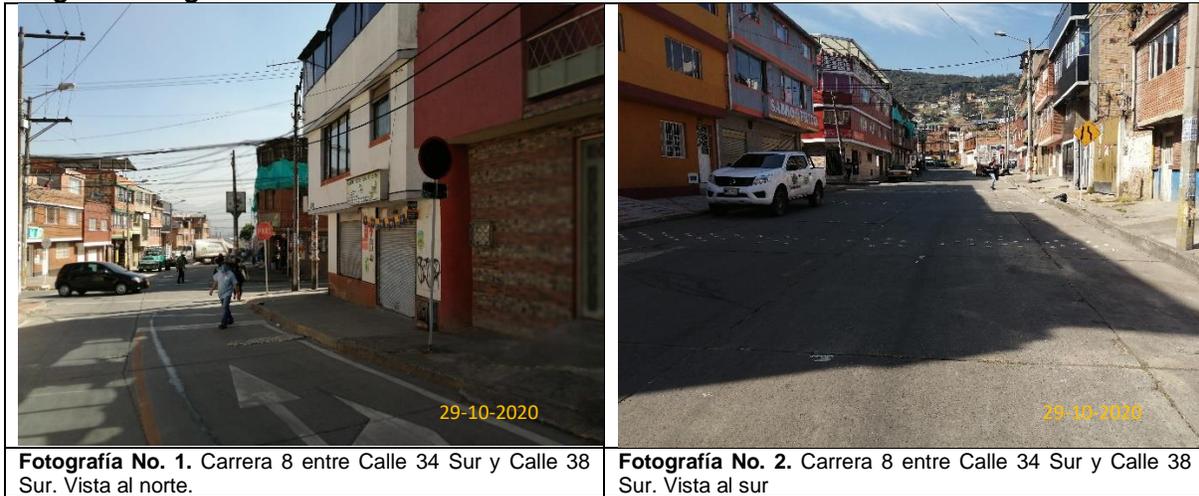
**Registro fotográfico**

**5. JAC Managua.** *“Queremos validar y solicitar un apoyo para hacer una revisión en el tema de las señales de tránsito que tenemos en la cra 8 que es nuestra vía principal entre calles 34 y 39 sur, ya que por el tiempo que llevan ya están descoloridas y no se ve y sería muy bueno hacerles un mantenimiento o un cambio dependiendo del análisis que se haga por la persona”*

- Reemplazo de señal vertical de Prohibido Parquear (SR-28) / Plaqueta “EN AMBOS COSTADOS” en el costado oriental de la Carrera 8 con entre Calle 35 Sur y Calle 35A Sur.
- Reemplazo de señal vertical de Zona Escolar/Velocidad Máxima Permitida (SP-47/SR-30) en el costado occidental de la Carrera 8 entre Calle 36A Sur y Calle 37 Sur.
- Reemplazo de señal vertical de Zona Escolar/Velocidad Máxima Permitida (SP-47/SR-30) en el costado oriental de la Carrera 8 entre Calle 37 Sur y Calle 38 Sur.
