MEMORANDO

FECHA: Bogotá D.C., agosto 29 de 2023

DE: **Mario Gabriel Carbonell Gutiérrez**
Subdirector de Señalización

REFERENCIA: Respuesta al memorando 202314000212553 - Solicitudes realizadas en el Marco de Rendición de cuentas “ Acciones estratégicas y atención integral del Nodo Movilidad” en Bogotá el 11 de agosto a las 2:00 a.m, localidad de Teusaquillo.

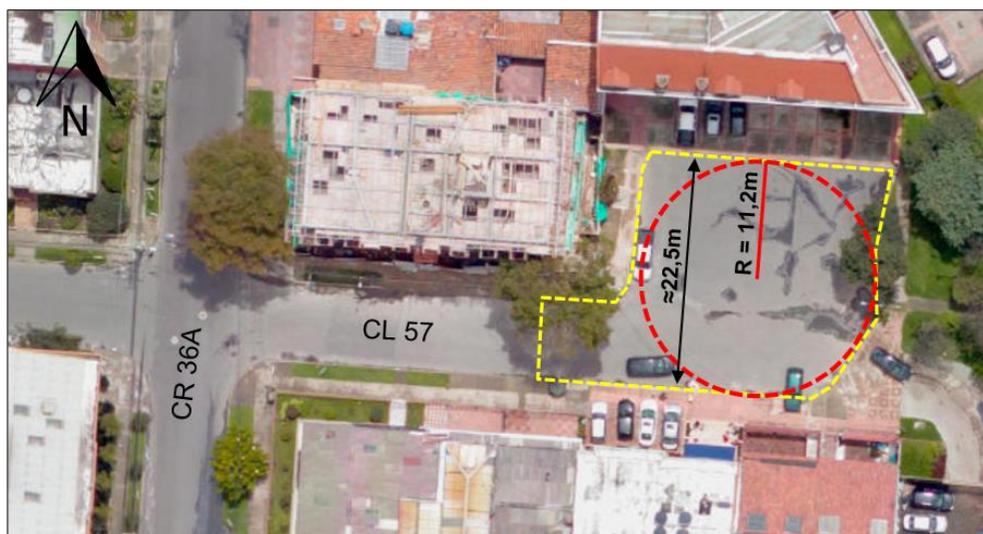
Figura 1. Localización área en estudio

Se realizó un análisis de la geometría del área en cuestión (Ver Figura 1), corroborando que la misma, tiene una morfología de zona de retorno o volteadero, cuya función es permitir maniobras de retorno de los vehículos, las cuales se ilustran en la siguiente imagen:

- Tal como se evidencia en la Figura 1 y luego de analizar la zona de retorno o volteadero, se observó un radio disponible para maniobras de volteo de **$R = 11,2m$** , con base en lo cual se define que no es viable permitir actividades de estacionamiento sobre algún costado de esta zona de giro, teniendo en cuenta que el parqueo de vehículos en cualquier punto de la misma, generará un entorpecimiento a las maniobras de giro en “u” que requiera realizar cualquier vehículo que ingrese a ella, principalmente si se trata de vehículos de emergencia o de recolección de basuras. La normatividad relacionada con estos espacios indica que las condiciones existentes dentro de los mismos, deben asegurar un volteo total, realizado en una sola maniobra de giro.

- Se evidencia además, la existencia de entradas a garajes de predios desde la zona de volteo.
- Así las cosas, la Subdirección de Infraestructura autoriza la instalación hacia el costado Oriental de la zona del volteadero, de la señal reglamentaria SR-28 (Prohibido parquear) con la leyenda “EN EL VOLTEADERO”.

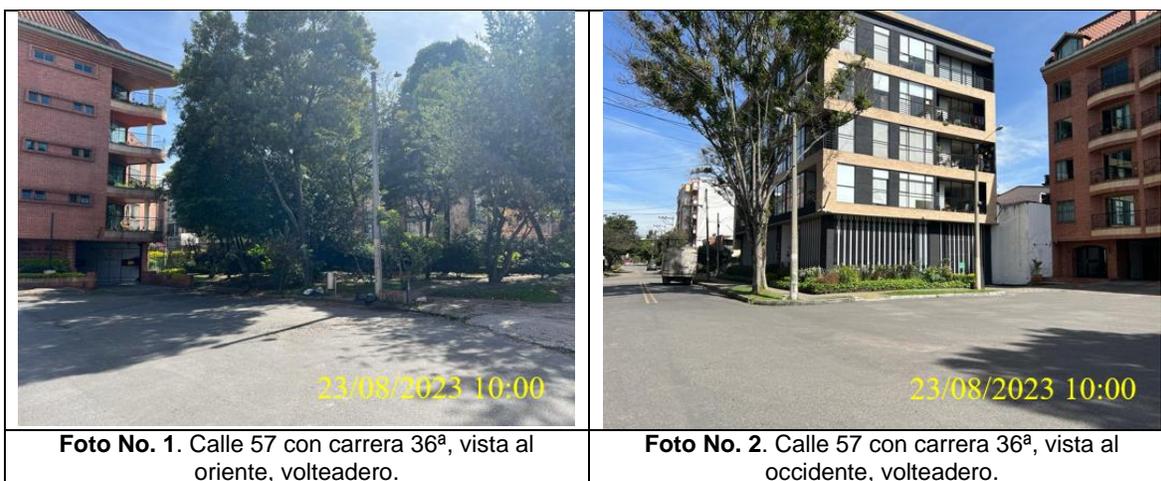
A continuación, se presenta el registro fotográfico realizado el día **miércoles 23 de agosto de 2023**:

Por lo anterior, se informa que con respecto al diseño ID: **EX_13_357_945** la Subdirección de Señalización elaboró un compromiso prioritario con el fin de brindar la implementación de señalización SR-28/PLAQUETA “Volteadero” en el lugar de la referencia.

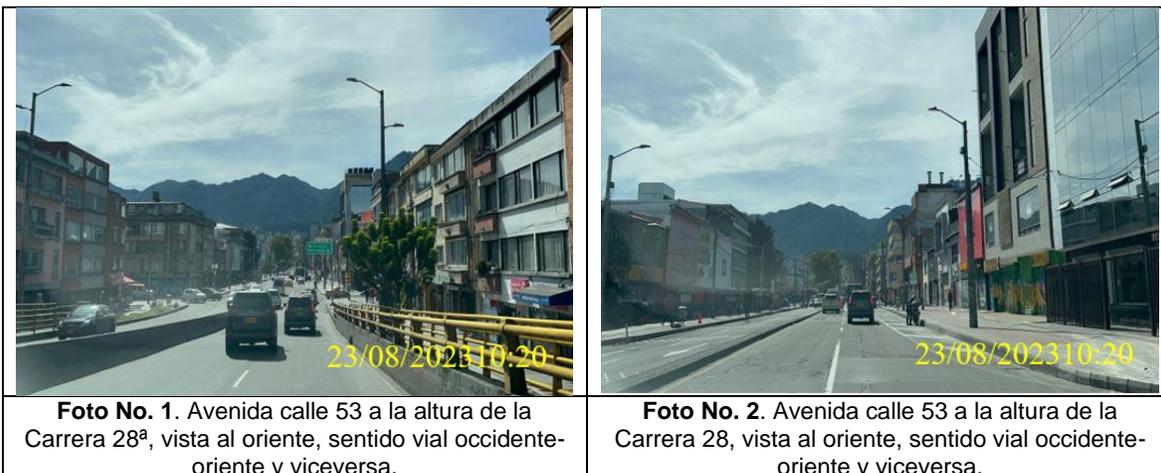
De acuerdo a lo anterior, es importante aclarar que el diseño fue implementado en su totalidad, sin embargo, una vez realizada la visita técnica no se logró localizar el tipo de señal a la que hace referencia la solicitud, por lo anterior, amablemente solicitamos un registro fotográfico de la señal en mención, la ubicación exacta o la referencia de indicativo de la señal, para poder brindar un alcance a su requerimiento.

A continuación, se presenta el registro fotográfico realizado el día **miércoles 22 de agosto de 2023**:

Ahora bien, cabe indicar que se programó en la base de datos retirar la señal en mal estado en la calle 53 # 28-45 apto 201, barrio galerías.

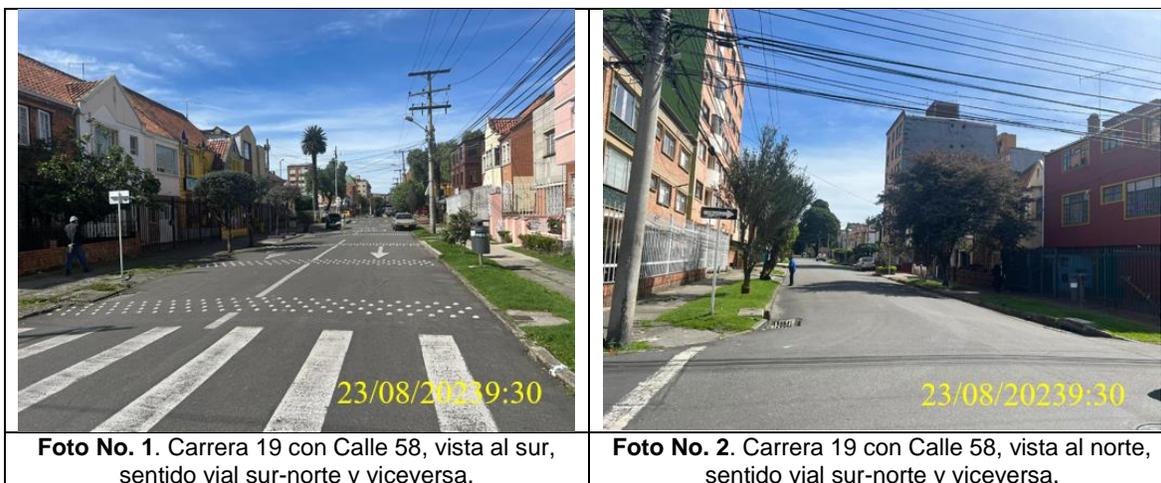
Por lo tanto, esta Subdirección considera pertinente destacar que esta Dependencia no implementa demarcación y dispositivos de señalización si el pavimento se encuentra en mal estado o con CIV's en reserva (subrayado fuera del texto, como es el caso).

A continuación, se presenta el registro fotográfico realizado el día **miércoles 22 de agosto de 2023**:
