SECRETARÍA DE
MOVILIDAD

SEMA
202532213699121

REF: Respuesta al SDQS 5431992025

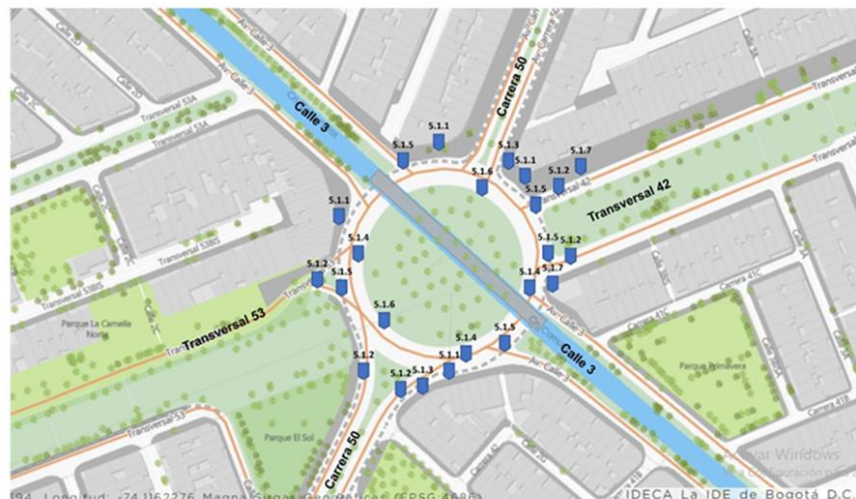
Ilustración 33 Anexo A. Mapa de hallazgos generales
Fuente: Elaboración propia a partir de mapas SIMUR

Listato de Hallazgos	
5.1.	Hallazgos Generales
	Vehículos estacionados sobre andén que obstaculizan la circulación y visibilidad por parte de peatones
5.1.1	
5.1.2	Falta de pasos seguros para peatones y ciclistas.
5.1.3	Deterioro y obstáculos sobre los andenes.
	Entrecruzamientos peligrosos al interior de la glorieta que generan conflictos entre actores viales.
5.1.4	
5.1.5	Ausencia de paso seguro para ciclistas.
	Necesidad de una redistribución equitativa del Espacio Público en la glorieta
5.1.6	
5.1.7	Objetos contundentes a borde de vía

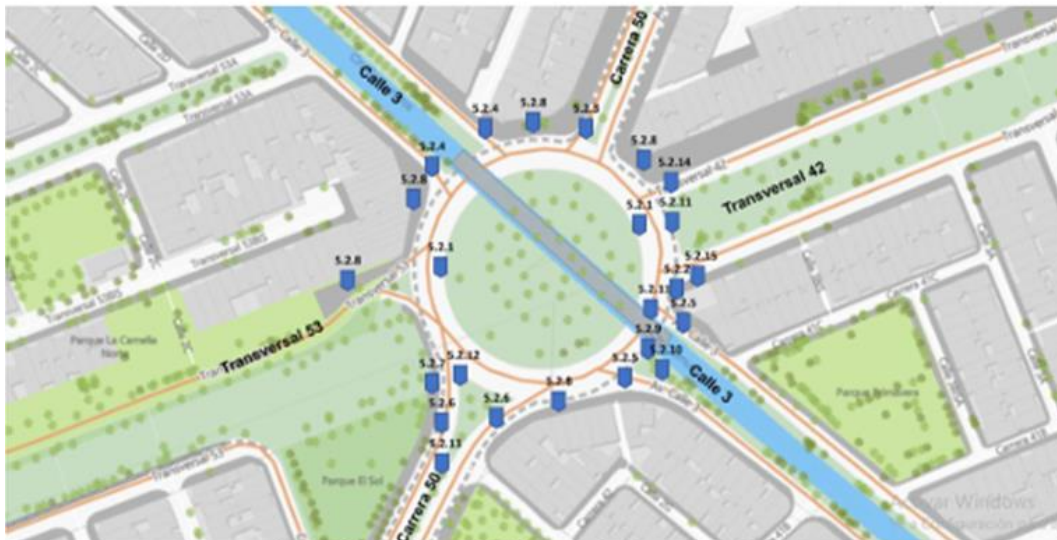
Ilustración 34 Anexo B. Mapa de hallazgos específicos
Fuente: Elaboración propia a partir de mapas SIMUR

Listato de Hallazgos	
5.2.	Hallazgos Especificos
5.2.1	Circulación de ciclistas en el carril interno de la Glorieta.
5.2.2	Geometría del Acceso de la Calle 3 que genera conflictos de incorporación a la glorieta.

5.2.3	Geometría del Acceso de la carrera 50 que genera conflictos de incorporación a la glorieta.
5.2.4	Paso peatonal sin conexión calle 3 con carrera 50 costado noroccidental.

5.2.5	Paso peatonal sin conexión calle 3 con carrera 50 costado suroriental.
5.2.6	Falta de paso seguro al costado sur de la glorieta . Sin señalización

5.2.7	Geometría del Acceso de la carrera 50 que genera conflictos de incorporación de ciclistas a la glorieta.
5.2.8	Estacionamiento sobre anillo externo de glorieta que restringe la circulación y la visibilidad de los ciclistas y actores viales motorizados.

5.2.9	Caja de servicios sin tapa que puede provocar caídas y lesiones en peatones.
5.2.10	Escombros sobre andén que obstaculizan la circulación y reducen el espacio libre disponible

5.2.11	Pasos peatonales inseguros, no aptos personas con movilidad reducida
5.2.12	Luminarias apagadas que causan disminución de la visibilidad
5.2.13	Luminarias apagadas que causan disminución de la visibilidad

5.2.14	Conflicto peatón Ciclista
5.2.15	Poste de luz obstaculiza el paso de ciclistas y peatones

En coherencia con estos resultados, se plantearon medidas de mejora como el rediseño geométrico, la instalación de controles semafóricos, la implementación de infraestructura de *tráfico calmado* y la adecuación de andenes emergentes, todas orientadas a reducir los factores de riesgo y mejorar las condiciones de seguridad vial en la zona.
