SECRETARÍA DE
MOVILIDAD

SEMA
202632202684271

REF: Respuesta a SDQS-1555962026

Imagen 1: Esquema intersección Ext. 1883 KR 115 X AC 145

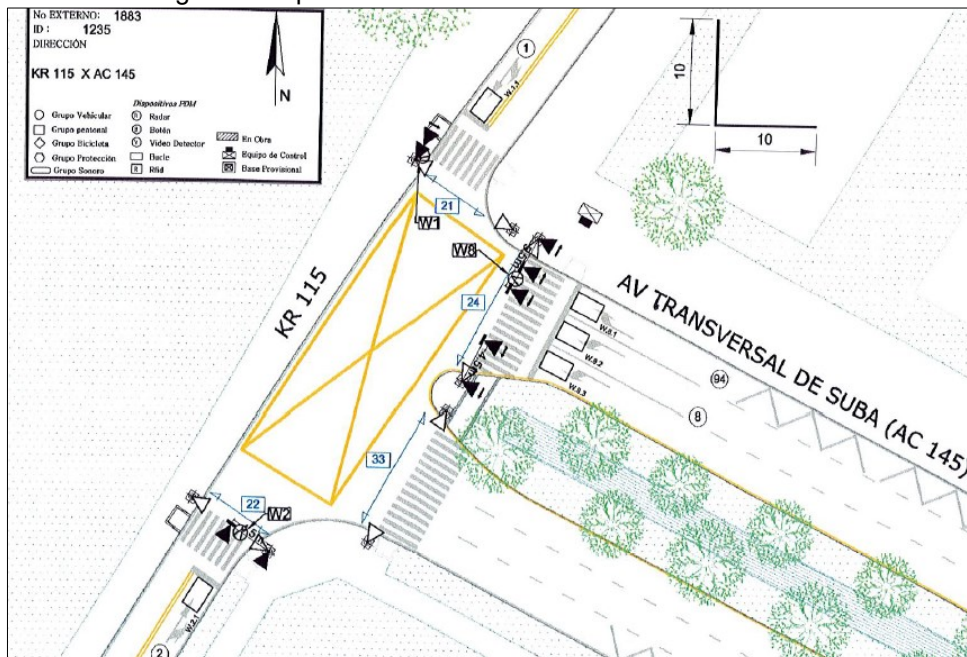
Tras revisar el sistema de georreferenciación y la información suministrada, se identificó la intersección con el número de externo 1883, ubicada en la KR 115 X AC 145 funciona mediante cuatro (4) fases semafóricas, entendiéndose por definición de fase *“un estado de señales que presentan los semáforos en una intersección dando vía simultáneamente a uno o varios flujos vehiculares y/o peatonales no conflictivos entre sí”*. Como se muestra en el siguiente Esquema y Tabla:

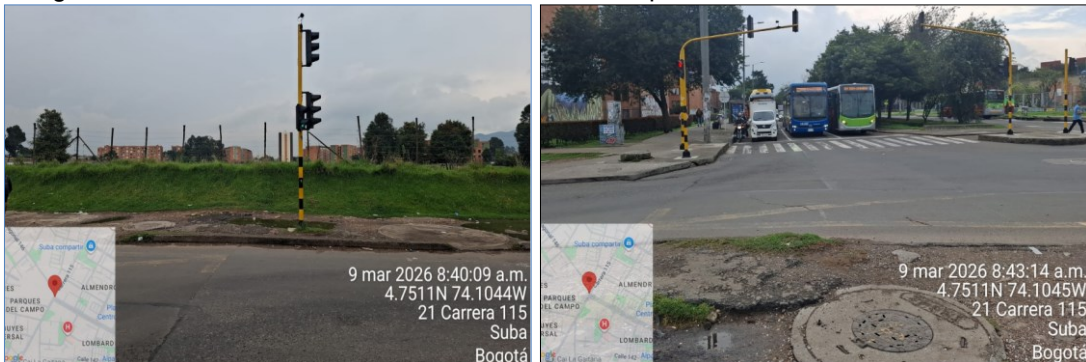
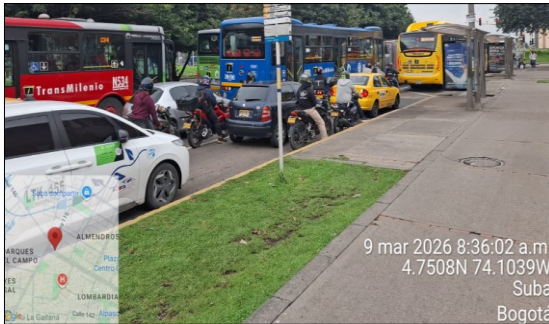
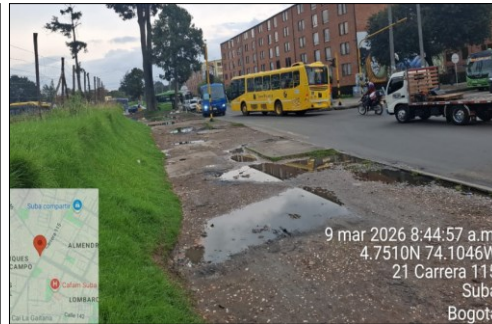
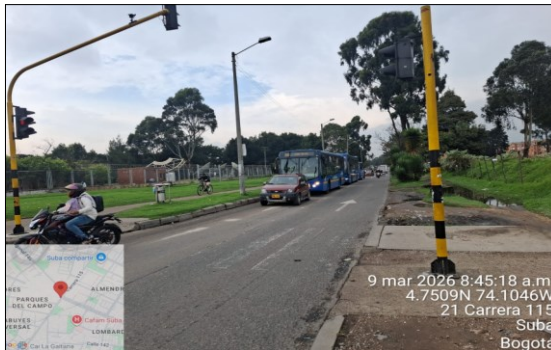
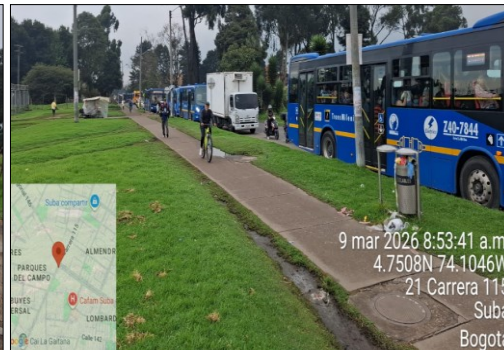
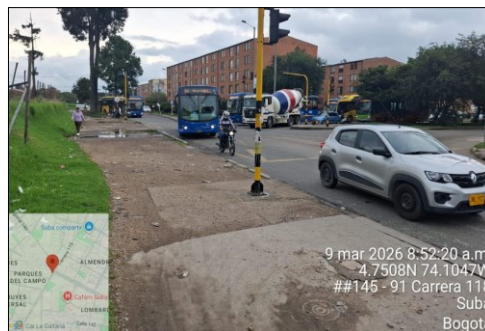
Imágenes 2 al 8: visita técnica de reconocimiento de operación Ext. 1883 KR 115 X AC 145

Esta intersección se caracteriza por una alta demanda vehicular constante, compuesta por vehículos livianos, motocicletas y un volumen significativo de transporte público y de carga con destino al sector de Fontanar. Tras realizar las verificaciones técnicas en campo, se confirmó que el sistema de semafORIZACIÓN opera de manera óptima y sin fallas en su programación. No obstante, los monitoreos realizados en distintos periodos del día permitieron identificar las causas operativas de la congestión y la percepción de inseguridad reportadas.

- Grupo 1 (Norte-Sur, Oriente): Presenta una alta demanda de transporte público y vehículos pesados con colas remanentes promedio de 12 vehículos. Debido a los radios de giro estrechos en el tramo entre la AC 145 y la DG 146, los buses tipo padrón deben realizar múltiples maniobras para completar los giros, lo que ralentiza el despeje.
- Grupo 2 (Sur-Norte): Registra un notable flujo de autobuses y colas promedio de 12 vehículos. La presencia de dos paradas de bus a escasos 100 metros de la intersección genera maniobras de ascenso y descenso que provocan retrasos y pérdida de tiempo de verde efectivo.
- Grupo 8 (Oriente-Sur, giro en 'U'): Presenta una alta congestión con colas de 80 metros que requieren de 3 a 4 ciclos para ser atendidas. Esto se debe a que el tráfico de dos carriles debe converger en uno solo, generando una zona de

conflicto que resta aproximadamente 8 segundos de luz verde al despeje del Grupo 2.

- Grupo 94 (Oriente-Norte): Utilizado por buses padrón, su operación se ve afectada por el radio de giro reducido, lo que obliga a maniobras adicionales que pueden retrasar el despeje del Grupo 1.

- Mientras el Grupo 1 presenta baja demanda, el Grupo 2 y el Grupo 8 mantienen un flujo crítico. Los vehículos en estos grupos son atendidos en dos o tres ciclos semafóricos, dependiendo directamente de la intensidad de las paradas del transporte público y de la velocidad de integración de los vehículos en las zonas de convergencia de carriles.

En conclusión, estas interrupciones constantes superan las capacidades de regulación del semáforo, dado que su función es organizar el tráfico actual y no compensar las limitaciones físicas de la vía.

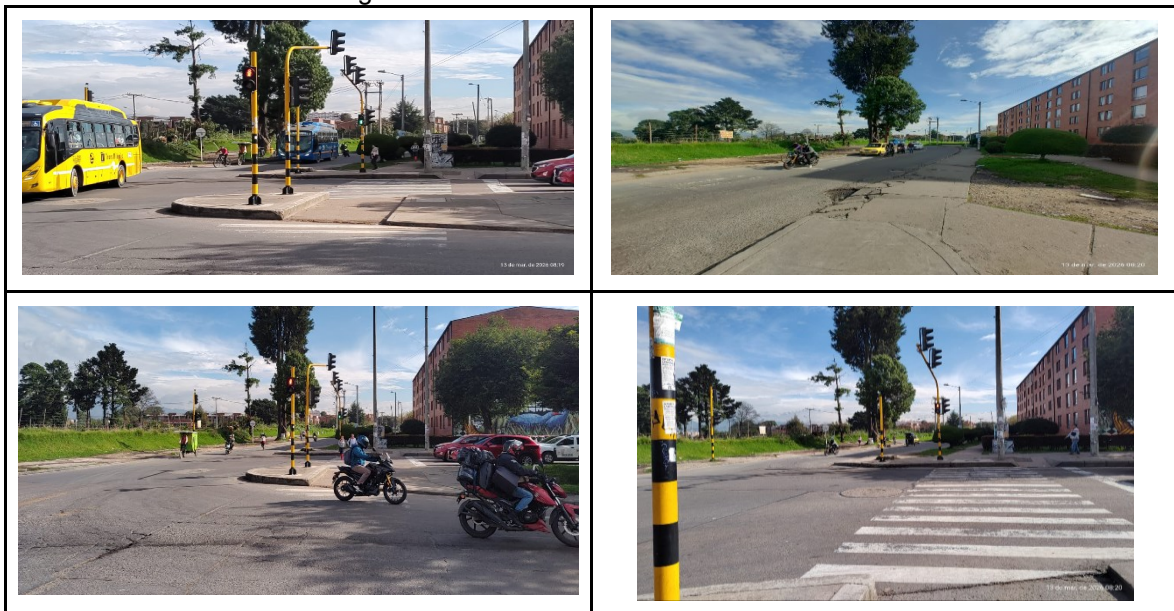
Imágenes 11 a 14: Ext. 1883 KR 115 X AC 145

Con relación a su requerimiento desde la Subdirección de Gestión en Vía se informa que se realizó visita al punto correspondiente a la intersección de la Avenida Suba con la Carrera 115 el día 13 de marzo, esta zona presenta una condición particular de la infraestructura vial: en este tramo finaliza la sección de tres carriles por sentido de la Avenida Suba y se da paso a una vía con un solo carril por sentido sobre la Carrera 115. Esta reducción en la capacidad vial genera una condición de sobrecarga vehicular, ya que la demanda proveniente tanto de la Avenida Suba como del sector ubicado al occidente supera la capacidad operativa del tramo vial en mención.
