Bogotá D.C., mayo 20 de 2026

**REF:** Respuesta a SDQS No 3012562026. Solicitud de reductores de velocidad y cambio de sentido vial en la CL 31 Sur y CL 32A Sur entre KR 30 y KR 34 BIS. Localidad Antonio Nariño.

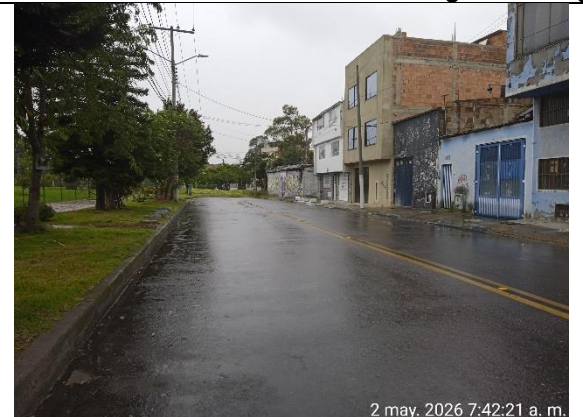
| <p><b>Foto 1.</b> Panorámica, CL 32A ENTRE KR 34 BIS Y TV 33A, vista al norte.</p> | <p><b>Foto 2.</b> Panorámica, CL 32A ENTRE KR 34 BIS Y TV 33A, vista al sur.</p> |

Conforme a lo anterior y a la visita técnica realizada, se verificó el buen estado de la señalización horizontal; no obstante, también se observó la ausencia de la señal SR-02 (Ceda el paso) sobre la esquina de la CL 32A sur con KR 34 BIS (sentido sur-norte), necesaria dadas las condiciones operacionales del tramo vial. Por tal

razón, esta Subdirección consideró procedente incluir en la base de compromisos prioritarios la reinstalación de la señalización vertical requerida.

Por otra parte, se incluyó en la base de requerimientos de señalización la actualización del diseño, con el propósito de determinar la viabilidad de implementar elementos de pacificación en el tramo, ajustados a las condiciones de operación del sector. Lo anterior se fundamenta en los lineamientos establecidos en la Resolución 20243040045005 de 2024, mediante la cual se adopta el Manual de Señalización Vial, así como en la normatividad vigente aplicable.
