**REF:** Alcance al oficio SDM No. 202432312076001. Respuesta al radicado SDQS No. 4021382024. Solicitud de señal SR-18-Plaqueta en la CL 96 con KR 91, localidad de Engativá.

Tabla 2. Registro fotográfico implementación de señalización.

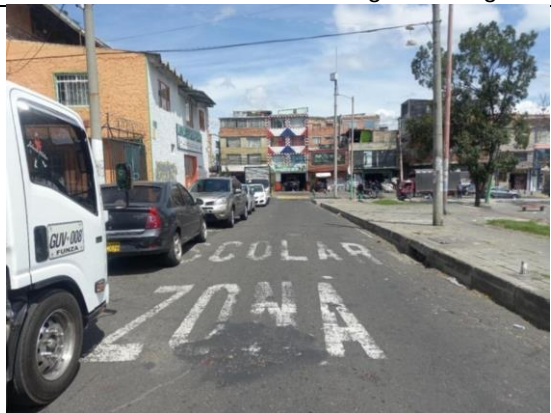
| <p><b>Foto 1.</b> Estado señalización en la CL 96 entre KR 90H y KR 91, vista al occidente, (ANTES, fecha 19 de septiembre de 2024)</p> | <p><b>Foto 2.</b> Instalación de señalización SR-18/Plaqueta en la CL 96 con KR 91, vista al oriente. (DESPUÉS)</p> |
