SECRETARÍA DE
MOVILIDAD

REF: Respuesta al SDQS 5149822025 - Solicitud de señalización en la TV 1A Este entre Calle 42 y Diagonal 41A, Localidad Chapinero.

A continuación, se presenta el registro fotográfico de la visita técnica relacionada.

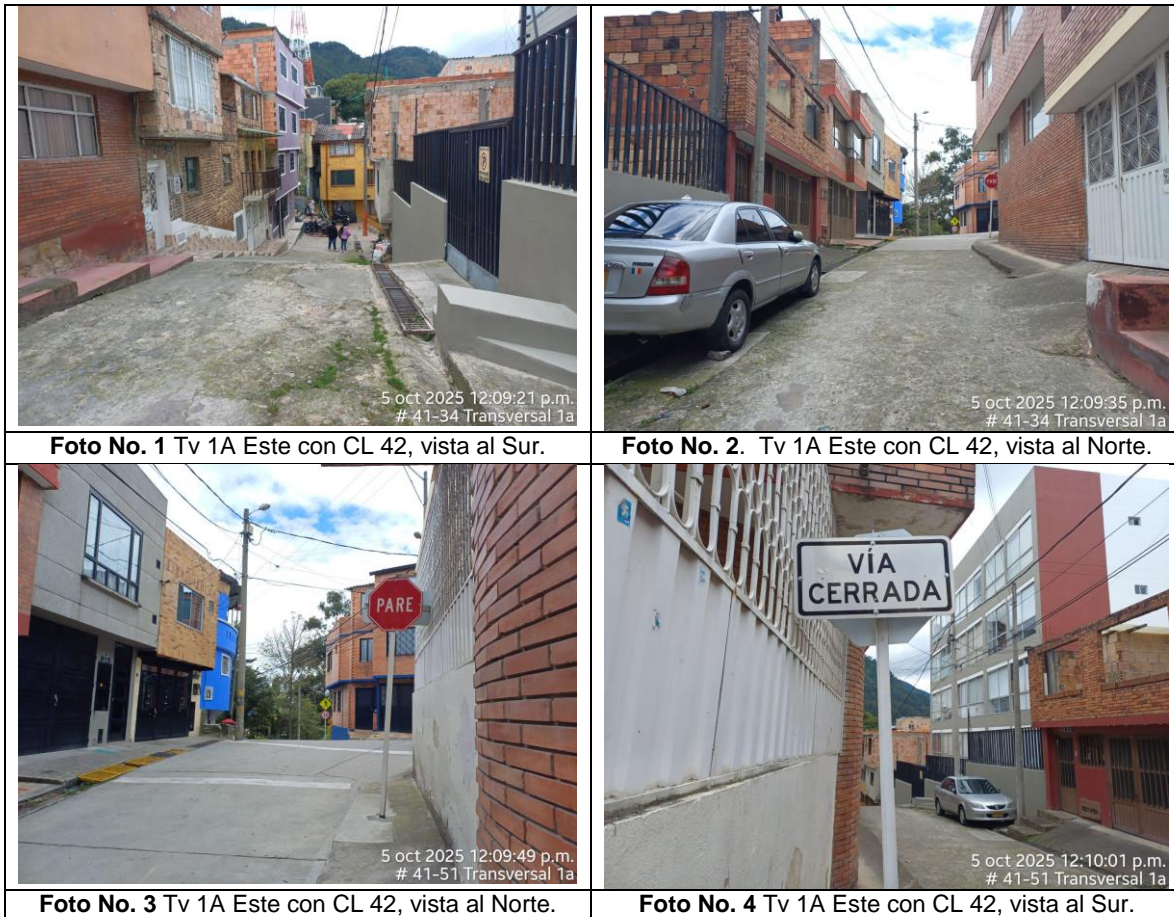
Tabla 1. Registro fotográfico visita técnica.

TV 1A Este entre Calle 42 y Diagonal 41A: Teniendo en cuenta que el tramo identificado con los CIV 2002092 presenta **un ancho de calzada promedio de 3.8m sin continuidad y con sentido de circulación bidireccional**. No obstante, mediante análisis funcional y registro fotográfico se evidencia que el área **opera como espacio de tránsito y acceso vehicular hacia las viviendas del sector**.

Adicionalmente, la pendiente pronunciada y la falta de continuidad aumenta la necesidad de mantener despejada la vía para proteger a los peatones y evitar congestión por maniobras de detención. Por tanto, no es viable permitir la actividad de estacionamiento en el tramo. En consecuencia, se determina que es necesario mitigar el estacionamiento irregular sobre este espacio, mediante la instalación de la siguiente señalización.

En este sentido, se determina necesaria la instalación de la señal reglamentaria SR-16 (Prohibido la circulación de vehículos automotores), complementada mediante plaqueta adosada y leyenda que indique “INGRESO SOLO A GARAJES”, ubicadas estratégicamente al inicio de cada CIV en el costado sur al (CIV 2002092), con el propósito de **restringir el ingreso no autorizado y priorizar la seguridad peatonal**.
