SECRETARÍA DE  
MOVILIDAD

**REF:** Respuesta SDQS 5519052025

La SDM realizó visita técnica el 24 de octubre de 2025, a continuación, se presenta el registro fotográfico de verificación de las condiciones del sector.

**Tabla 1.** Registro fotográfico visita técnica

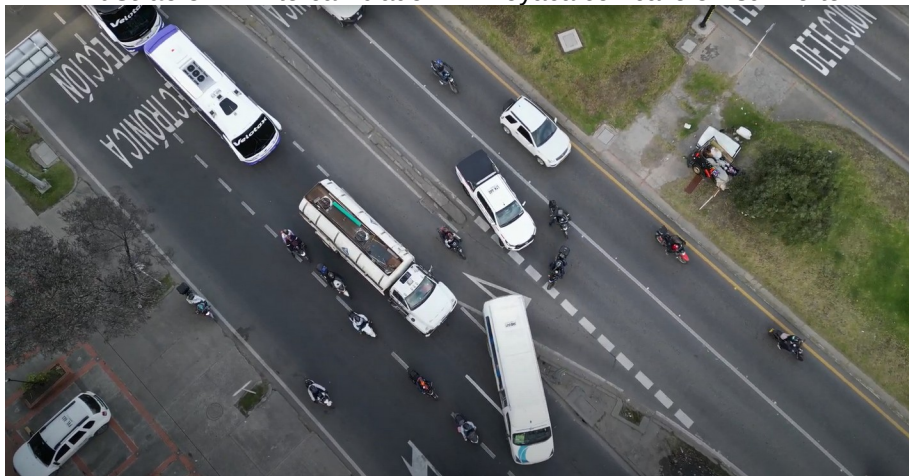
**Ilustración 1.** Intercambiador Av. Boyacá con calle 5A sur-norte

**Respuesta:** En relación con su solicitud sobre el cierre del intercambiador que permite el paso de la calzada lenta a la calzada rápida sobre la Av. Boyacá, donde según lo indicado en la solicitud se refiere al intercambiador de la Av. Boyacá con calle 5A, nos permitimos informar que esta medida hace parte de una prueba piloto que actualmente se implementa con el objetivo de evaluar posibles mejoras en las condiciones de movilidad y seguridad vial del corredor.

Es importante precisar que el cierre de algunos intercambiadores se fundamenta en buenas prácticas de gestión del tránsito, orientadas a disminuir conflictos operacionales entre vehículos que realizan maniobras de cambio de calzada, especialmente cuando se presentan movimientos bruscos o en zonas de alta demanda. Estas situaciones generan demoras, aumentan la congestión y elevan el riesgo de siniestros viales.

Durante la ejecución de esta prueba piloto, se adelantan mediciones permanentes de velocidad, tiempos de viaje, niveles de congestión y ocurrencia de siniestros, con el fin de determinar si las acciones implementadas aportan beneficios reales a la movilidad del corredor. De igual manera, se analizan los puntos con mayor nivel de conflicto, como el que usted menciona, a partir de observaciones en campo y reportes ciudadanos.

Con base en los resultados obtenidos en este proceso de monitoreo, la SDM evaluará la pertinencia de realizar ajustes operacionales o la reapertura del intercambiador, priorizando siempre la seguridad vial y la eficiencia en la circulación de todos los usuarios del corredor.

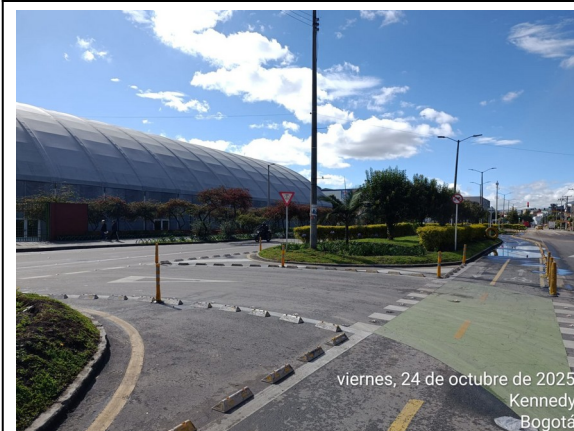
**Foto 1.** Panorámica KR 71D entre CL 3 y 3 Sur, vista al Sur.

Conforme con la visita técnica realizada, se identificó que la KR 71D entre CL 3 y 3 Sur (CIV 8005727 y 8006780) cuenta con la señalización vertical y horizontal enlistada a continuación:

- Demarcación de carriles, borde de calzada y flechas direccionales.
- Pictograma de “Proximidad a cruce peatonal”.

- Líneas alertadoras en pintura termoplástica.
- Tachas reflectivas.
- Bordillos traspasables.
- Bordillos no traspasables.
- Hitos.
- Señalización vertical SR-02: Ceda el paso, SI-05: “RETORNO 200 METROS”, SI-05: “RETORNO 50 METROS”, SR-38: Sentido único de circulación, SRB-01/SRB-23: Pare/Prohibida circulación de motocicletas.

De igual manera, se indica que la señalización previamente mencionada se encuentra en condiciones adecuadas y cumple la función de informar, prevenir y reglamentar la operación vial, tal como se evidencia en el registro fotográfico.
