SECRETARÍA DE
MOVILIDAD

REF: RESPUESTA AL RADICADO 202561203772612

En atención al traslado realizado por el Instituto de Desarrollo Urbano –IDU– mediante Radicado ORFEO No. 202561203772612, y a la comunicación referenciada REF: Envío Respuesta al Radicado 202518501462452 del 07 de octubre de 2025 – Radicado Alcaldía Mayor 5346432025, relacionada con la solicitud de estudio técnico sobre el separador ubicado en la Carrera 50 No. 94C–18, barrio La Castellana, nos permitimos dar respuesta conforme a las competencias de la Secretaría Distrital de Movilidad –Subdirección de Gestión en Vía– y en el marco de la Ley 1755 de 2015.

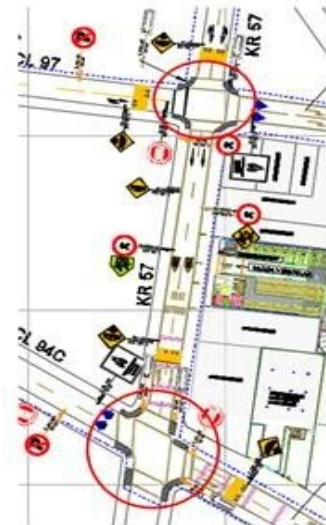
1.2 Adecuación e intervención de la continuidad de la infraestructura (rampas) para los usuarios no motorizados en la intersección de la Calle 97 con Carrera 57 y Calle 94C con Carrera 57.

Fuente: Estudio de Demanda y Atención de Usuarios Edificio de Parqueaderos.

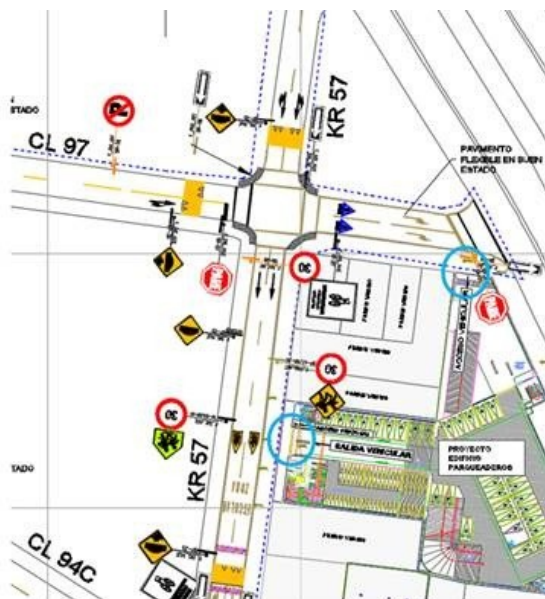
1.3 Implementar el diseño de cuatro resaltos parabólicos sobre los accesos a la intersección Calle 97 con Carrera 57 y Calle 94C con Carrera 57.

Fuente: Estudio de Demanda y Atención de Usuarios Edificio de Parqueaderos.
