SECRETARÍA DE  
**MOVILIDAD**

**REF:** Respuesta al SDQS-4904352025

Para poder dar claridad a la razón por la cual se proyecta la necesidad de implementar regulación semafórica, y la de reducir la capacidad de la intersección de la Glorieta AK 50 X AC 3, se presenta el siguiente análisis que hizo parte de la auditoría vial de la intersección en el año 2022.

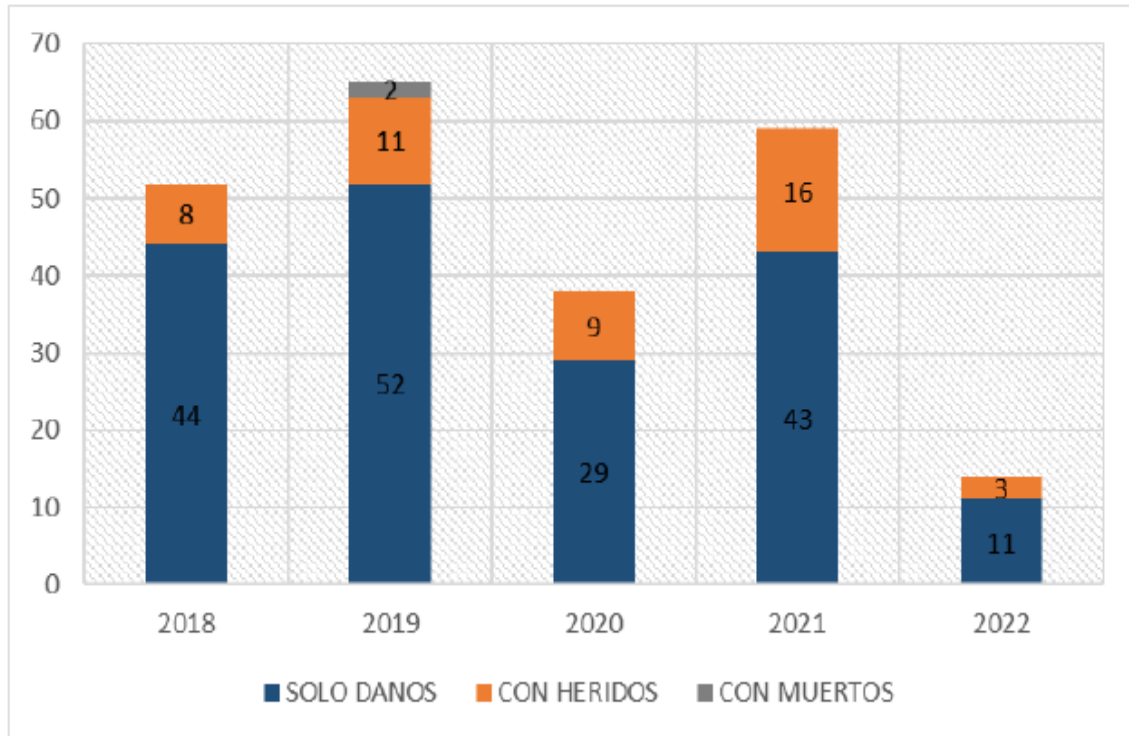
*Gráfica 9 Siniestralidad por gravedad*

En cuanto a la gravedad de los siniestros que se presentaron en la glorieta en el periodo del 01 de enero de 2018 al 31 de mayo de 2022, el 79% corresponden a siniestros con solo daños, el 21% siniestros con heridos y el 1% a siniestros con víctimas fatales.

Se observa que en el 2019 se presentaron mayor número de eventos, sin embargo, de acuerdo a su gravedad son en su mayoría eventos con sólo daños. En cuanto a incidentes con víctimas cabe resaltar que en el 2018 y 2021 se presentaron más eventos con víctimas heridas 44 y 43 respectivamente, y los 2 sucesos con fatalidades se presentaron en el 2019.

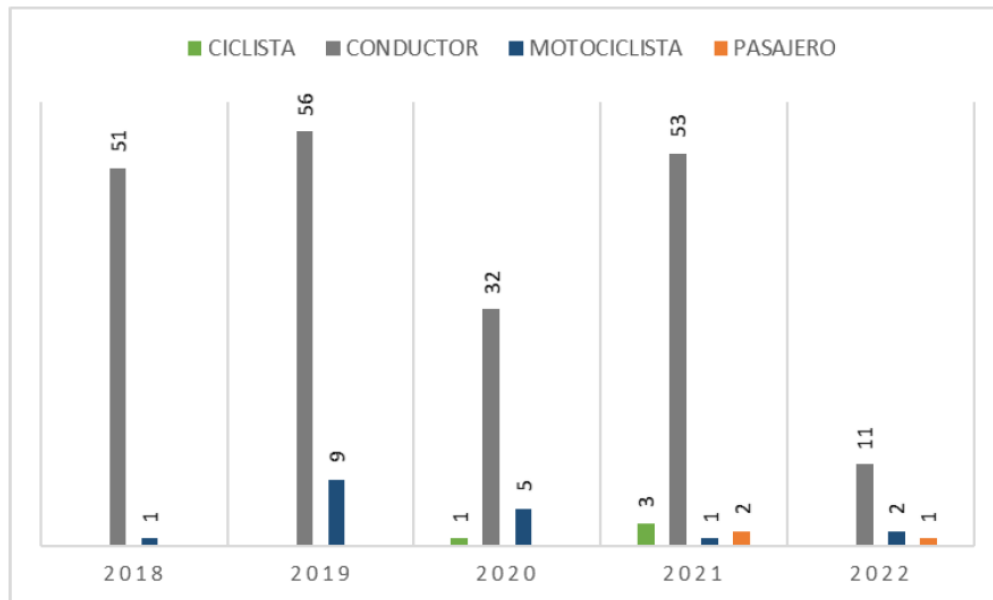
Gráfica 10 Siniestralidad anual por actor vial

En la siniestralidad por actor vial se destaca el número de eventos por conductor, que corresponde al 89%. El segundo actor vial con más siniestralidad corresponde al motociclista con el 7.9% de los eventos, con el 1.8 % ciclistas, con el 1.3% pasajeros. El año con más eventos por actor vial (conductor) fue el 2019 con 56 siniestros.

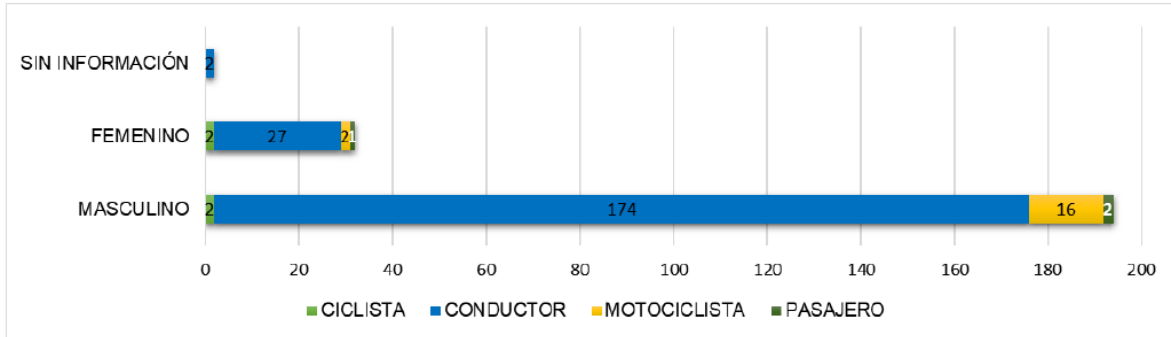
Gráfica 11 Siniestralidad anual por actor vial y sexo  
Fuente: Elaboración propia a partir de información suministrada de SIGAT – SDM

De los siniestros presentados en la zona de análisis para los años de estudio, el 14% corresponden al género femenino con 32 eventos y el 85.1% al género masculino con 194 incidentes. Existe un 0.9% de sucesos en los que no se cuenta con información de género.

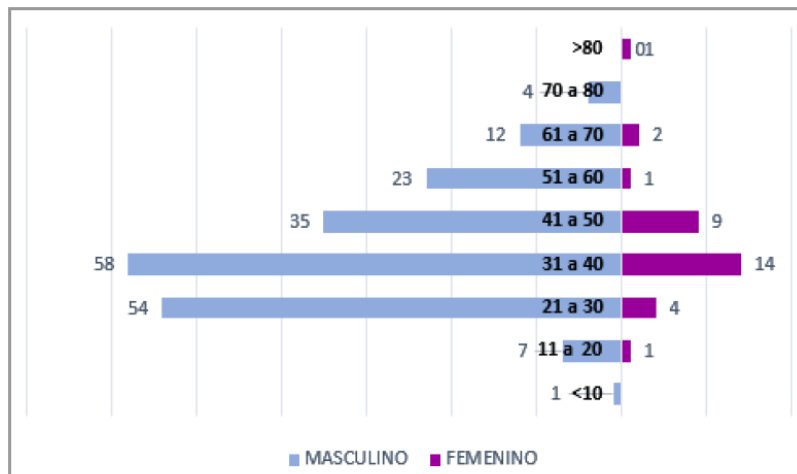
Gráfica 12 Siniestralidad anual por edad y sexo  
Fuente: Elaboración propia a partir de información suministrada de SIGAT – SDM

En cuanto a la siniestralidad por edad, se presenta el siguiente comportamiento: El rango etario más crítico es el de 31 a 40 años 31.9% (72 eventos) destacando una proporción más alta del género masculino; en segundo lugar, con personas entre los 21 y los 30 años con el 25.7% (58 eventos) y en tercer lugar con el 19.5% (44 eventos) el rango etario entre 41 y 50 años. Es de resaltar que la siniestralidad con personas 0 a 10 y mayores de 70, presentaron menor número de siniestros en el área de estudio.

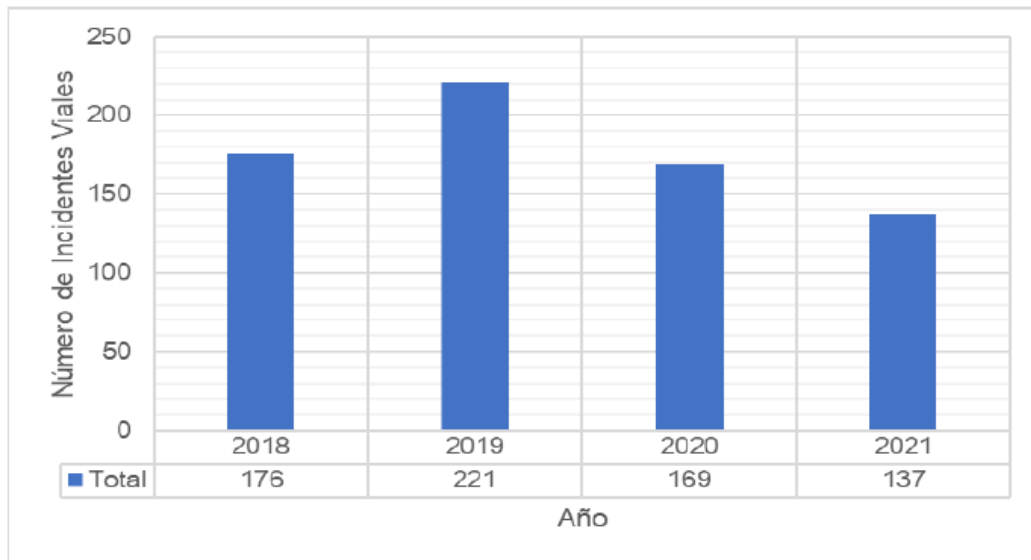
*Gráfica 14 Número de Incidentes Viales por año  
Fuente: Elaboración propia a partir de Bases de datos SDM*

El número de Incidentes Viales registrados para la intersección tipo Glorieta de la Carrera 50 con Calle 3 es de 173 incidentes, siendo el 2019 el año donde se registraron el mayor número incidentes viales, y para los años 2020 y 2021 toma un comportamiento descendente presentándose 137 Incidentes en el 2021, siendo el valor más bajo de la serie de datos analizados.

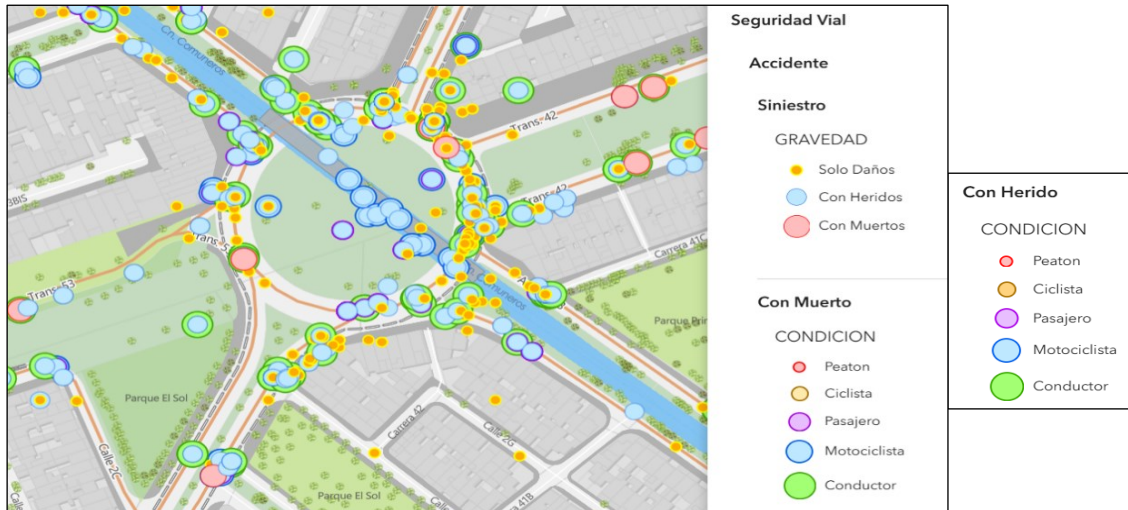
Adicionalmente se presentan los puntos con los mayores siniestros y el tipo de accidente en la intersección, y en los ramales de acceso y salida de la glorieta, en este se puede ver el tipo de siniestro: Solo Daños, Heridos y Muertos, y los actores viales que sufrieron esos accidentes para las condiciones de muerto o herido.

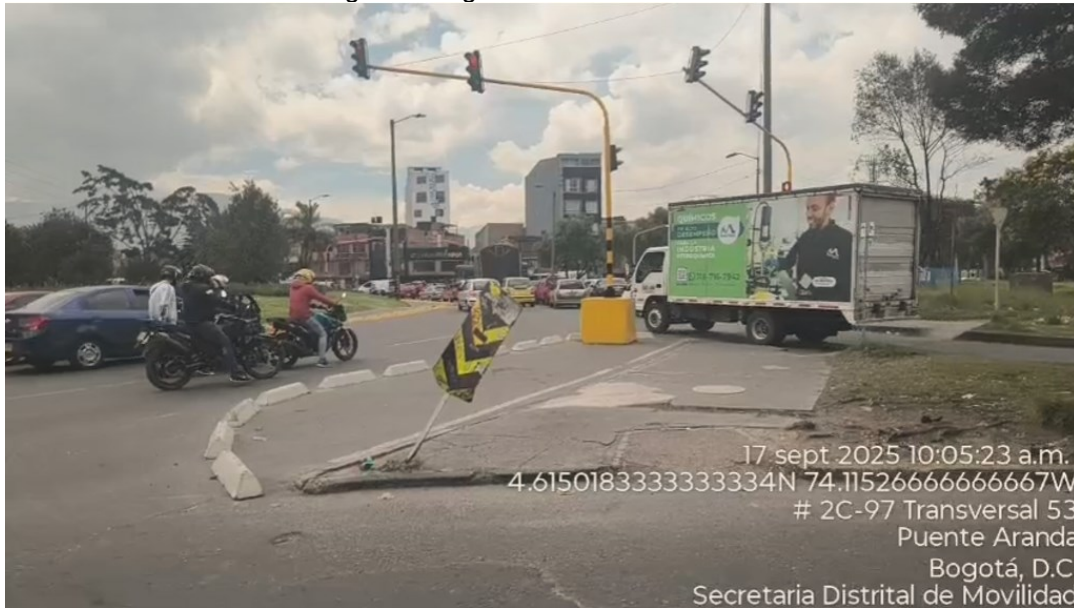
Registro fotográfico Costado Sur TV 42

La intersección fue puesta en servicio el día 17 de septiembre de 2025, después de varias semanas trabajando en el punto, llevando a cabo la movilización del material semafórico, la instalación de bases portátiles, postes semafóricos, semáforos, cierres de ciclorruta, ampliación de espacio peatonal, para poder brindar las condiciones adecuadas
