SECRETARÍA DE
MOVILIDAD

REF: Respuesta al SDQS-5336622025

Para poder dar claridad a la razón por la cual se proyecta la necesidad de implementar regulación semafórica, y la de reducir la capacidad de la intersección de la Glorieta AK 50 X AC 3, se presenta el siguiente análisis que hizo parte de la auditoría vial de la intersección en el año 2022.

Respecto a los dispositivos reguladores de tráfico, es pertinente señalar que la necesidad de **implementar regulación semafórica** y de reducir la capacidad de la intersección de la glorieta ubicada en la Avenida Carrera 50 con Calle 3 se sustenta en los hallazgos de la Auditoría de Seguridad Vial Urbana.

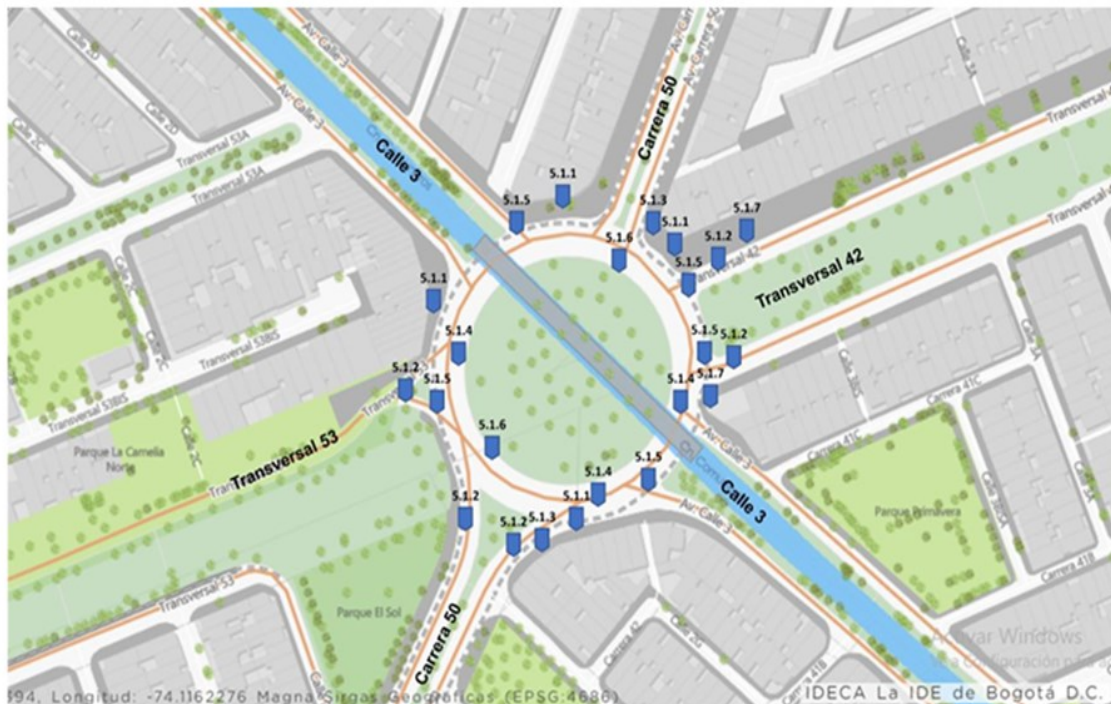
ANEXO A. Mapa de hallazgos generales

Ilustración 33 Anexo A. Mapa de hallazgos generales
Fuente: Elaboración propia a partir de mapas SIMUR

Listato de Hallazgos	
5.1.	Hallazgos Generales
5.1.1	Vehículos estacionados sobre andén que obstaculizan la circulación y visibilidad por parte de peatones
5.1.2	Falta de pasos seguros para peatones y ciclistas.
5.1.3	Deterioro y obstáculos sobre los andenes.
5.1.4	Entrecruzamientos peligrosos al interior de la glorieta que generan conflictos entre actores viales.
5.1.5	Ausencia de paso seguro para ciclistas.
5.1.6	Necesidad de una redistribución equitativa del Espacio Público en la glorieta
5.1.7	Objetos contundentes a borde de vía

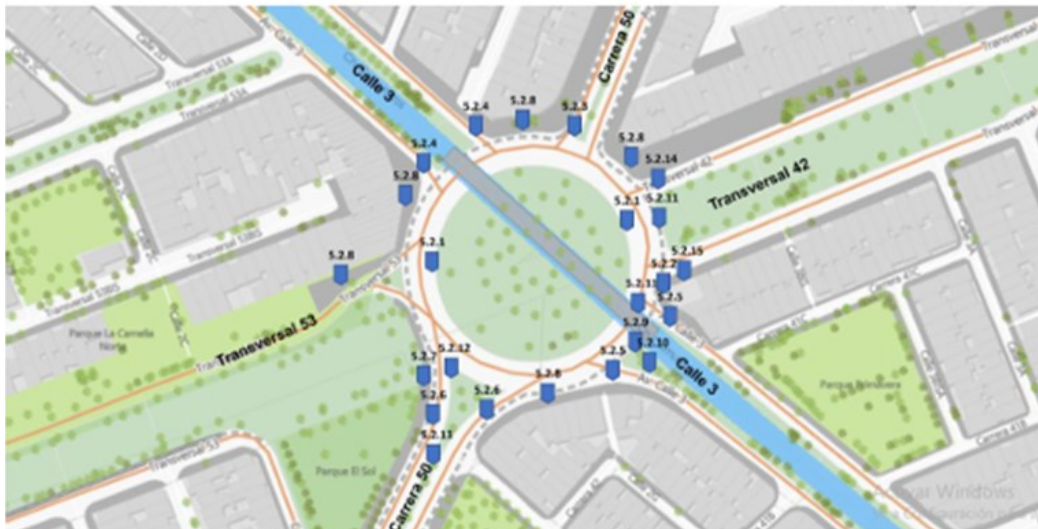
ANEXO B. Mapa de hallazgos específicos

Ilustración 34 Anexo B. Mapa de hallazgos específicos
Fuente: Elaboración propia a partir de mapas SIMUR

Listato de Hallazgos	
5.2.	Hallazgos Especificos
5.2.1	Circulación de ciclistas en el carril interno de la Glorieta.
5.2.2	Geometría del Acceso de la Calle 3 que genera conflictos de incorporación a la glorieta.

5.2.3	Geometría del Acceso de la carrera 50 que genera conflictos de incorporación a la glorieta.
5.2.4	Paso peatonal sin conexión calle 3 con carrera 50 costado noroccidental.

5.2.5	Paso peatonal sin conexión calle 3 con carrera 50 costado suroriental.
5.2.6	Falta de paso seguro al costado sur de la glorieta . Sin señalización

5.2.7	Geometría del Acceso de la carrera 50 que genera conflictos de incorporación de ciclistas a la glorieta.
5.2.8	Estacionamiento sobre anillo externo de glorieta que restringe la circulación y la visibilidad de los ciclistas y actores viales motorizados.

5.2.9	Caja de servicios sin tapa que puede provocar caídas y lesiones en peatones.
5.2.10	Escombros sobre andén que obstaculizan la circulación y reducen el espacio libre disponible

5.2.11	Pasos peatonales inseguros, no aptos personas con movilidad reducida
5.2.12	Luminarias apagadas que causan disminución de la visibilidad
5.2.13	Luminarias apagadas que causan disminución de la visibilidad

5.2.14	Conflicto peatón Ciclista
5.2.15	Poste de luz obstaculiza el paso de ciclistas y peatones
