SECRETARÍA DE
MOVILIDAD

REF: Respuesta SDQS 885172025

De acuerdo a lo anterior y en atención a su solicitud, la Subdirección de Gestión en Vía de la Secretaría Distrital de Movilidad con el fin de evidenciar el comportamiento histórico de la siniestralidad en los puntos referenciados en la solicitud, realizó el análisis de los siniestros registrados en la base de datos del Sistema Geográfico de Accidentes de Tránsito (SIGAT).

Adicionalmente, la Subdirección de Gestión en Vía realizó visita a los puntos mencionados en la solicitud, identificando lo siguiente:

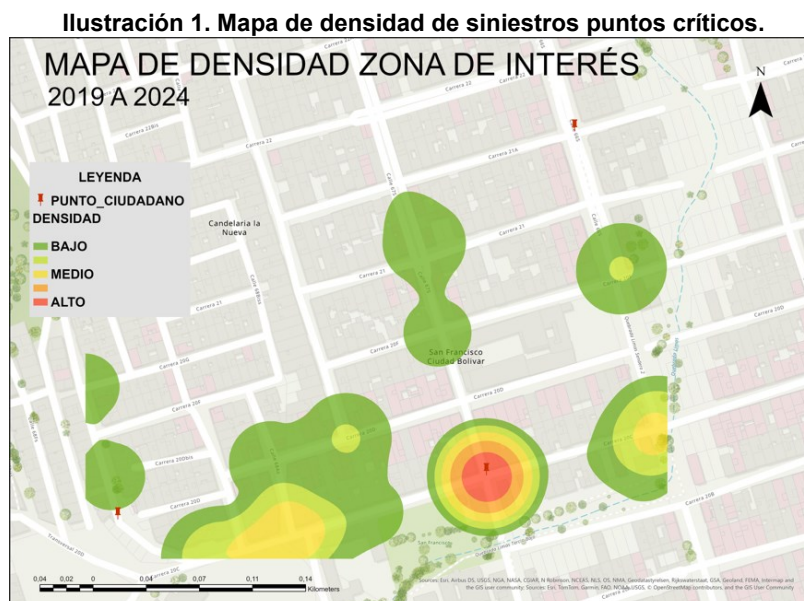
En la siguiente ilustración se presenta que la mayor concentración de siniestros se sitúa en la intersección de la Kr. 20C con CL 67 sur, seguido por los puntos ubicados en kr 20 C con Carreras 68 b y 66 sur.

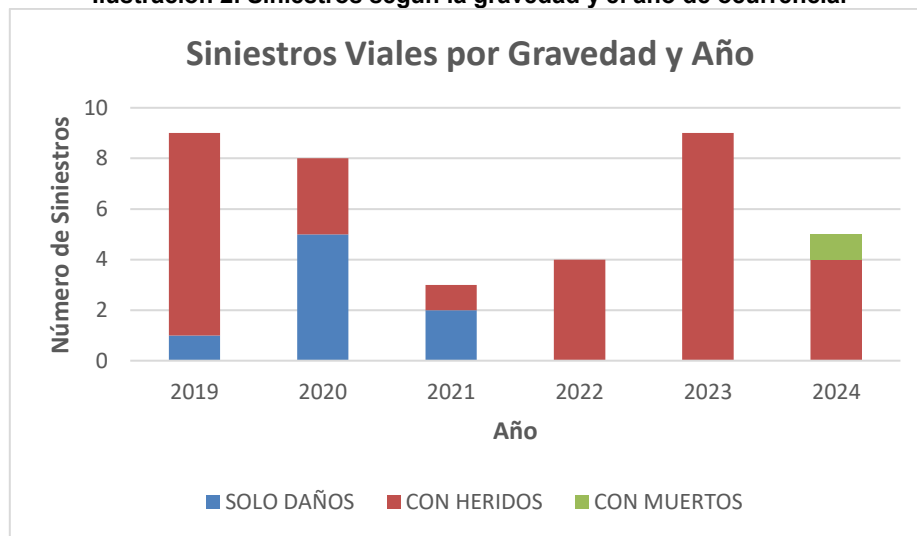
Ilustración 2. Siniestros según la gravedad y el año de ocurrencia.

En cuanto a la gravedad y año de ocurrencia de los siniestros viales, se puede observar en la siguiente gráfica, que los años más críticos en cuanto a cantidad de siniestros totales fueron el 2019 y 2023, con 9 siniestros totales. Además, se debe señalar que el único fallecido se registró el año pasado (2024). En la siguiente ilustración se presentan los datos.

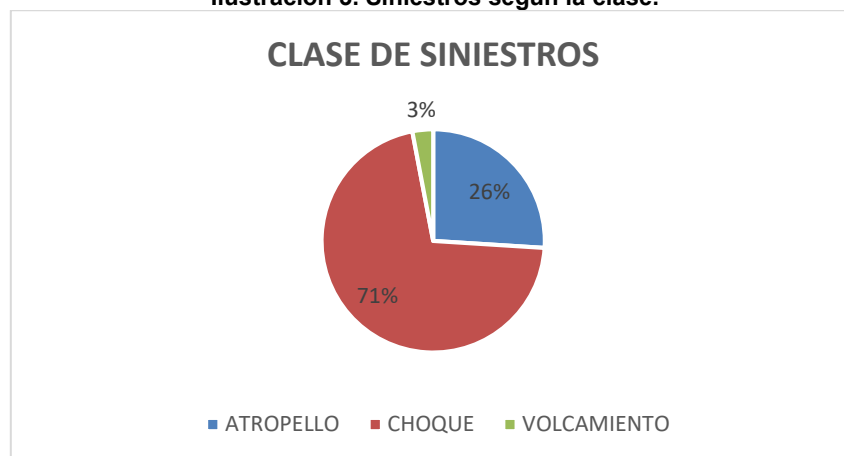
Ilustración 3. Siniestros según la clase.

En cuanto a la clase de siniestros, se puede evidenciar que los más comunes son los choques, con un 71% del total y el 29% restante se trata de atropellos y volcamientos. En la siguiente ilustración se presentan los datos.

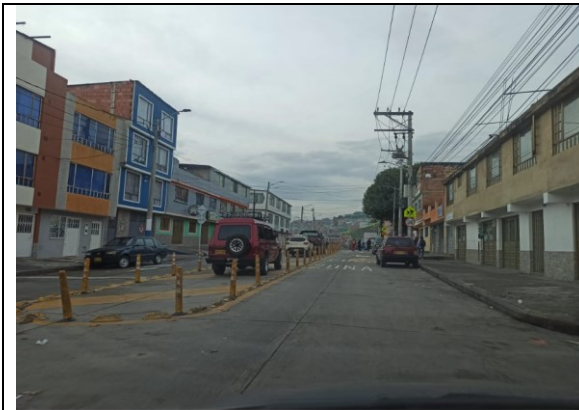
Calle 66 sur con Carrera 21 A

En la Calle 66 sur se evidencia señalización horizontal y vertical, aspecto que no se tienen en la carrera 21 A, de igual forma, se identificó parqueo irregular en vía a lo largo de toda la Calle 66 sur.

Fotografía 1. Identificación de Señalización horizontal, vertical y acciones parqueo irregular en vía sobre la Calle 66 sur.

Al respecto, se informa que esta Subdirección pondrá en conocimiento todo lo anterior a la Unidad de Mantenimiento Vial y a las subdirecciones de Señalización Control, Tránsito y Transporte de la Secretaría Distrital de Movilidad, para que desde sus competencias, adelanten acciones que contribuyan a la seguridad vial del sector.

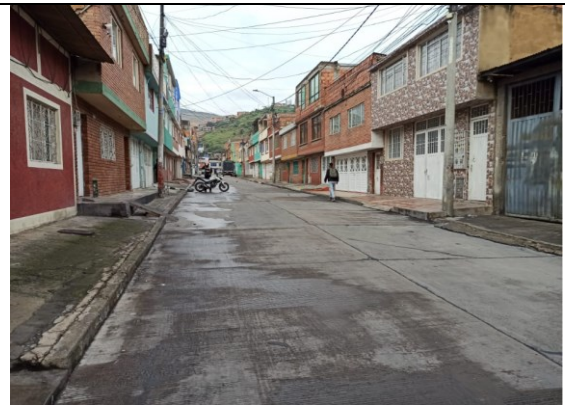
Fotografía 2. Falta de señalización horizontal y vertical en la Carrera 21ª.

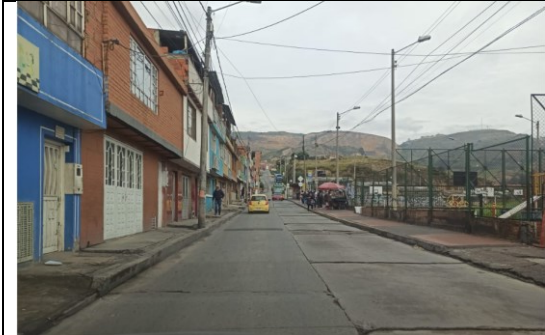
Carrera 67 con Carrera 20C

Con respecto a este punto se evidencia que la Carrera 67 presenta alto deterioro en la superficie de rodadura, carece de señalización horizontal y reductores de velocidad en buen estado, adicionalmente, es importante precisar que esta vía sirve como acceso a los estudiantes de las instituciones educativas públicas Nicolás Gómez Dávila y San Francisco Sedes B y C, así mismo, es importante tener en cuenta que esta vía es utilizada por vehículos del Sistema Integrado de Transporte Público (SITP) y rutas alimentadoras del portal Tunal.

Fotografía 3. Deterioro en la malla vial y falta de señalización en la Carrera 20 C.

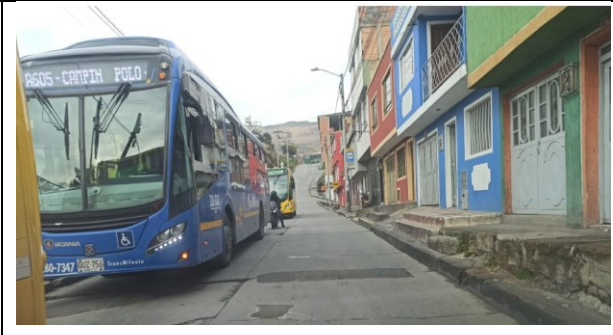
Fotografía 4. Deterioro en reductores de velocidad en la Carrera 20 C.

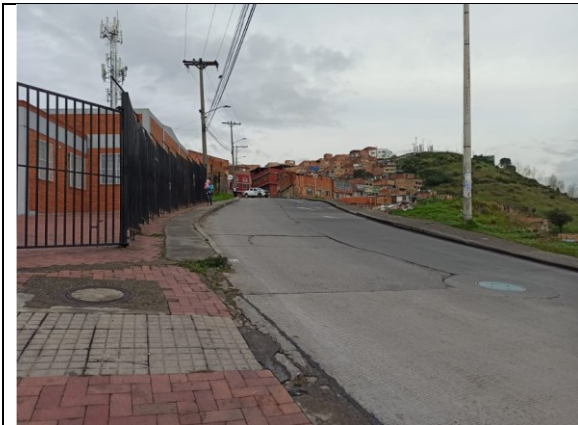
Calle 68 D sur con Kr 20 C

La Carrera 20 C en sentido norte – sur presenta una pendiente longitudinal negativa que permite a los vehículos desarrollar altas velocidades, adicionalmente, no se tiene señalización y reductores de velocidad que pueden ayudar a mitigar esta problemática, es importante precisar que en este sector funciona un equipamiento destinado para la Atención de Niños y Niñas menores de cinco años.

Fotografía 5. Deterioro en la malla vial en la Carrera 20 C (sentido norte – sur).

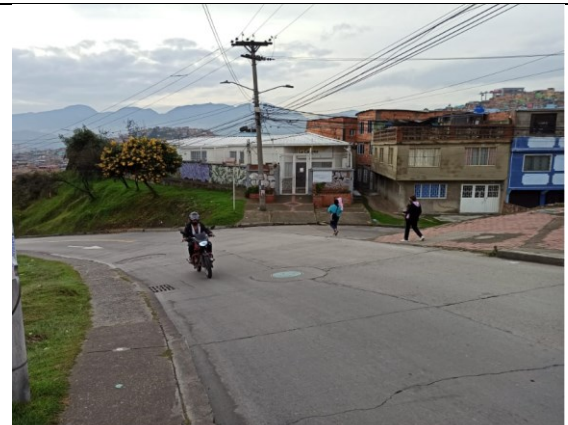
Fotografía 6. Falta de reductores de velocidad en la Carrera 20 C.
