SECRETARÍA DE  
MOVILIDAD

**REF:** Respuesta al SDQS con N° 3295392025.

*(...) "LA MALA SINCRONIZACION DE LOS SEMAFOROS DE CLL 72 ENTRE CRA 24 A CRA 28 ES DESESPERANTE, EL SEMAFORO DA VERDE, PERO EL DE LA SIGUIENTE CUADRA PASA A ROJO, SE ARMA TRANCON, LOS QUE CRUZAN POR LA CRA LA CLL 72 NO PUEDEN PASAR, SE REQUIERE UNA PRONTA SOLUCION." (...)*

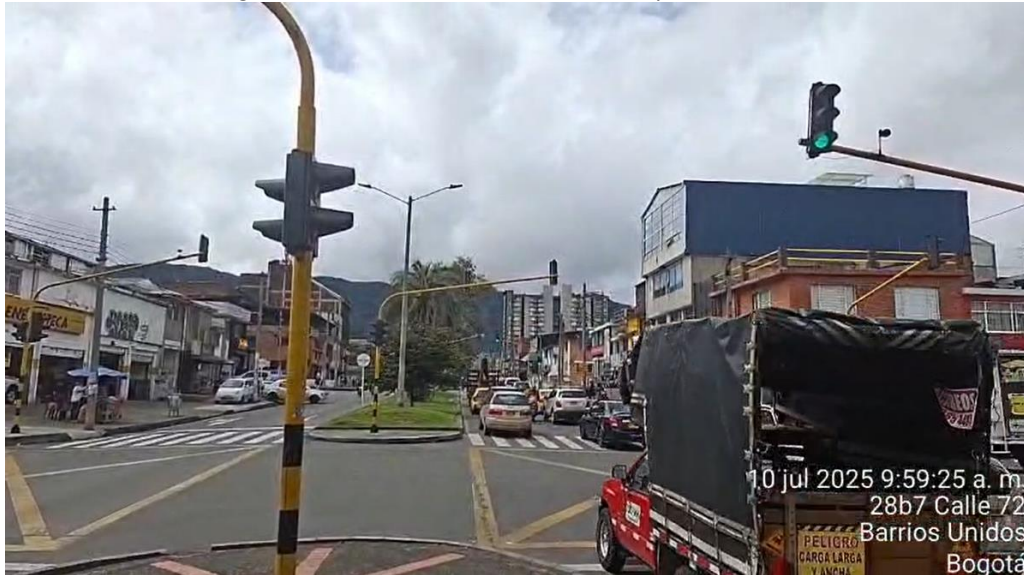
Figura 1. Av. Calle 72 entre la Av. Carrera 24 y la Carrera 28B

Tras verificar el funcionamiento de las intersecciones asociadas al corredor, en el externo 1370 (KR 28B X AC 72), se detectó que dicha operación había sido afectada por problemas de comunicación desde el 20 de junio del presente año. Este inconveniente se atribuye principalmente al hurto de componentes de la infraestructura de comunicaciones, el cual es un problema recurrente en algunos puntos de la ciudad. Actualmente, se está trabajando de manera coordinada con las entidades del distrito para mitigar este tipo de incidentes. Como consecuencia de lo anterior, el sistema no pudo recomendar ni gestionar planes de señal de muy alta capacidad durante los periodos de mayor demanda vehicular, tal como se observa en los registros fotográficos adjuntos.
