REF: RESPUESTA AL RADICADO 202561203690642

Figura 1. Esquema intersección KR 78 por AC 12

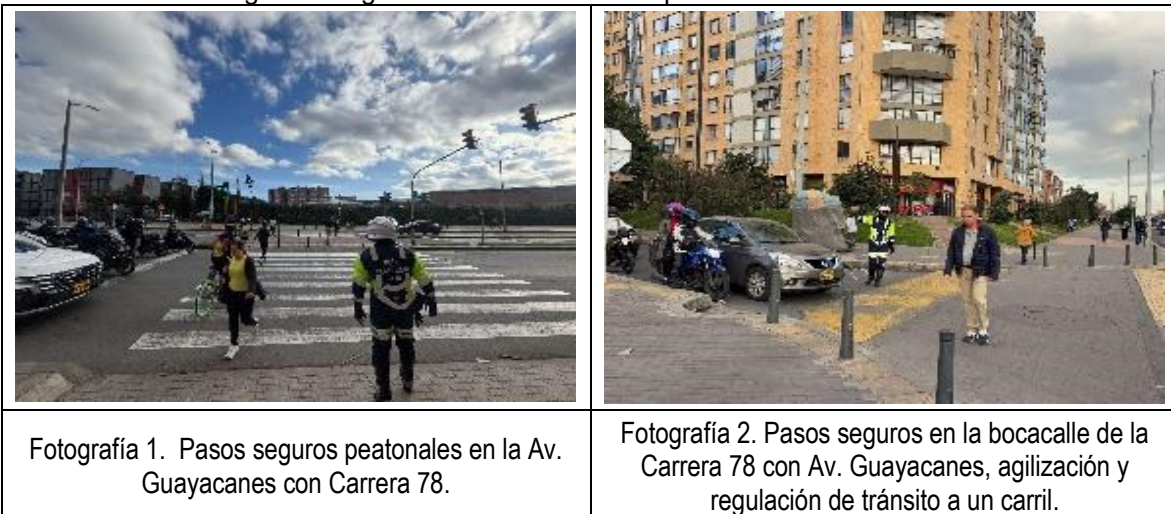
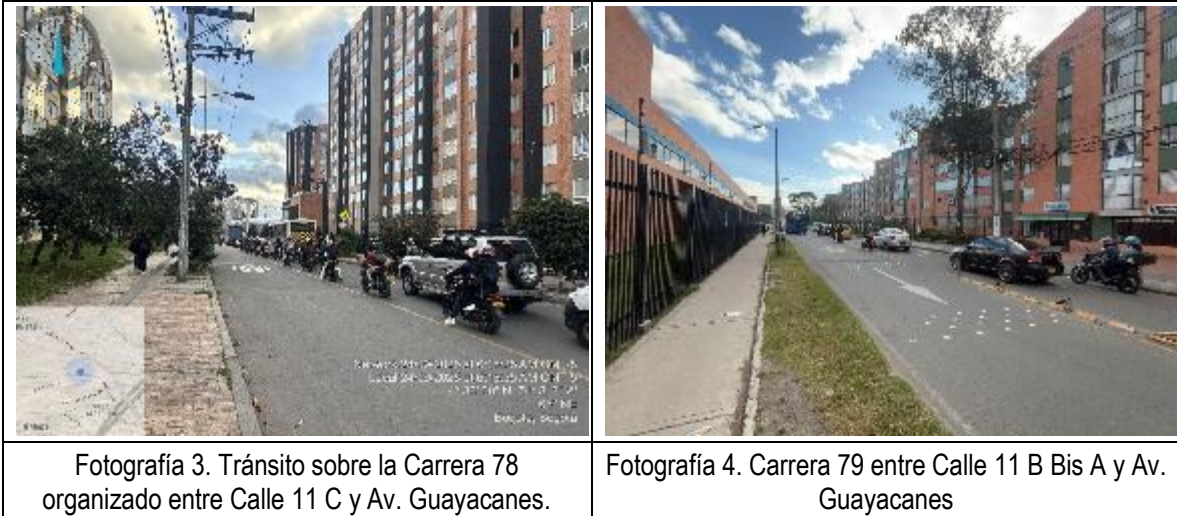
Registro fotográfico de las medidas implementadas en el sector.

De igual forma, se ha evidenciado la circulación de vehículos, principalmente motocicletas, sobre los senderos peatonales, situación que pone en riesgo la seguridad vial de los actores más vulnerables, como peatones, adultos mayores y niños. En visitas de campo se han identificado algunas acciones implementadas por la misma comunidad para mitigar este comportamiento, entre ellas la instalación de elementos físicos sobre el sendero peatonal frente al Conjunto Bosques de Alsacia, con el propósito de impedir el tránsito indebido de motocicletas, tal como se observa en registro fotográfico.

- Agilizar la operación del semáforo ubicado en la intersección de la Av. Guayacones con la Carrera 78 (Ilustración 1. Fotografía 1 y 2).
- Sensibilizar a los usuarios para evitar maniobras en contravía en el tramo de la Carrera 78, comprendido entre la Calle 11C y la Av. Guayacones. (Ilustración 1. Fotografía 3)
- Proteger el paso peatonal en el pompeyano de la bocacalle de la Carrera 78 con la Av. Guayacones y en el semáforo de la Carrera 78. (Ilustración 1. Fotografía 1 y 2)

Estas acciones implementadas han contribuido a optimizar la seguridad vial y a organizar el acceso a la Av. Guayacones desde el sur de la Carrera 78, lo que se traduce en una circulación más ordenada durante las horas de mayor demanda. Esto ha permitido incrementar la velocidad de desplazamiento, reducir la congestión y mitigar los conflictos generados por conductas inadecuadas de algunos actores viales.
