SECRETARÍA DE  
**MOVILIDAD**

SEMA  
**202532214945171**

**REF:** Respuesta al SDQS-5631262025

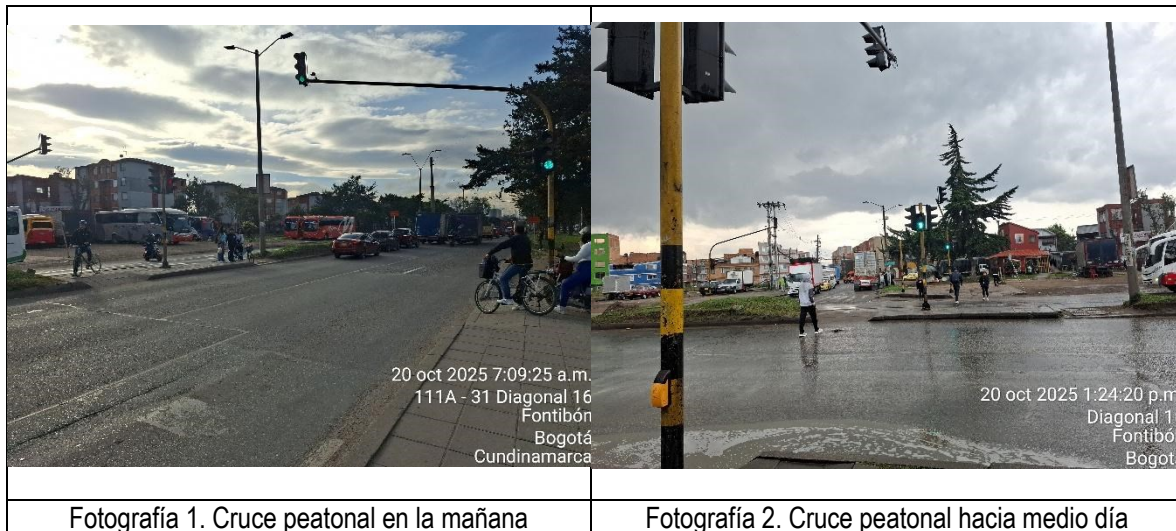
El día 20 de octubre se realizó una visita a campo donde se evidencio que a intersección funcionaban acorde al planeamiento dándole un tiempo peatonal de cruce de 25 segundos en horas de la mañana y de 29 segundos para el medio día.

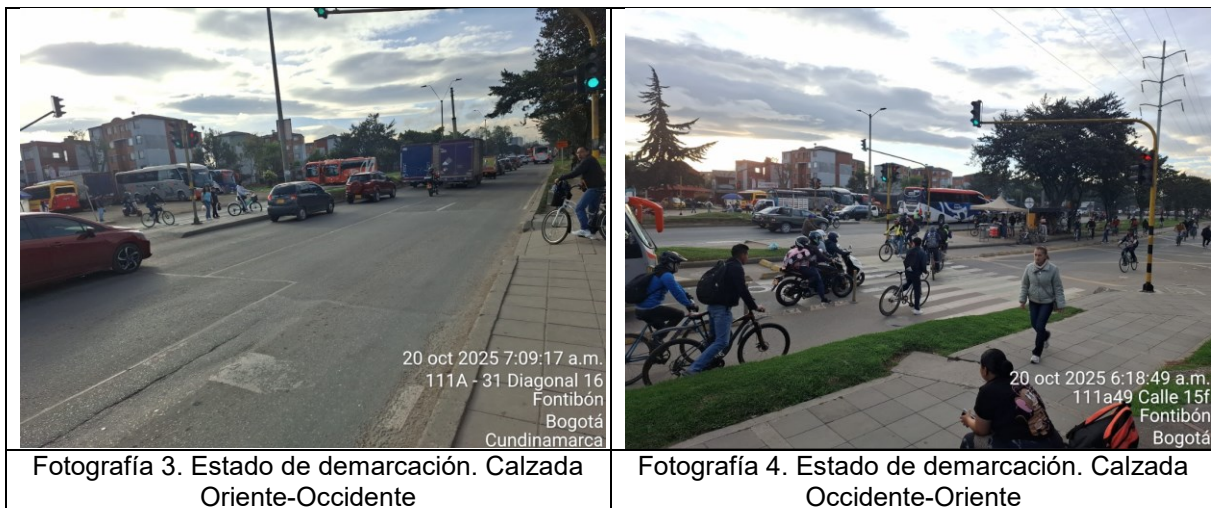
Tras la visita de campo, se evidenció un alto nivel de desgaste en la demarcación vial existente, atribuible a factores climáticos, elevado flujo vehicular y niveles significativos de contaminación.

Se informa que el diseño de señalización correspondiente a esta zona se encuentra registrado en la base de datos de implementación. No obstante, al consultar el
