SECRETARÍA DE
MOVILIDAD

REF: Respuesta SDQS 1121952025 - Movilidad Avenida Jorge Gaitán Cortés

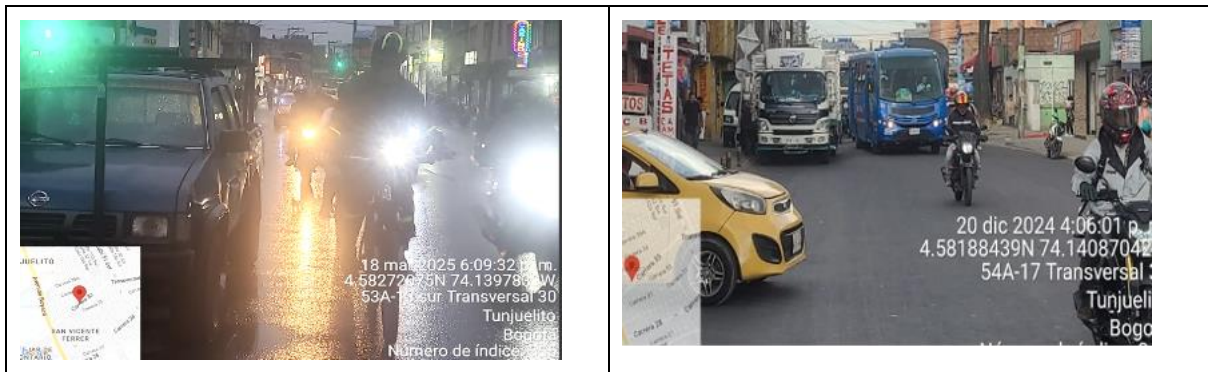
Registro Fotográfico 2. Evidencia congestión causada por invasión de espacio público Av. Gaitán Cortés

Adicionalmente la congestión vehicular en el tramo comprendido entre la Avenida Boyacá y la Calle 51 sur aumenta significativamente, debido a la conductas inapropiadas de los usuarios viales del sector, relacionada con la invasión de

espacio público resultante del estacionamiento irregular o indebido en la vía, tal como se aprecia en el registro fotográfico 2. Por este motivo, de acuerdo con la orden de operación OP 238541, se solicitó a la Autoridad de Tránsito y Transporte, realizar operativos de control de espacio público, con el fin de mejorar las condiciones de movilidad en la zona.

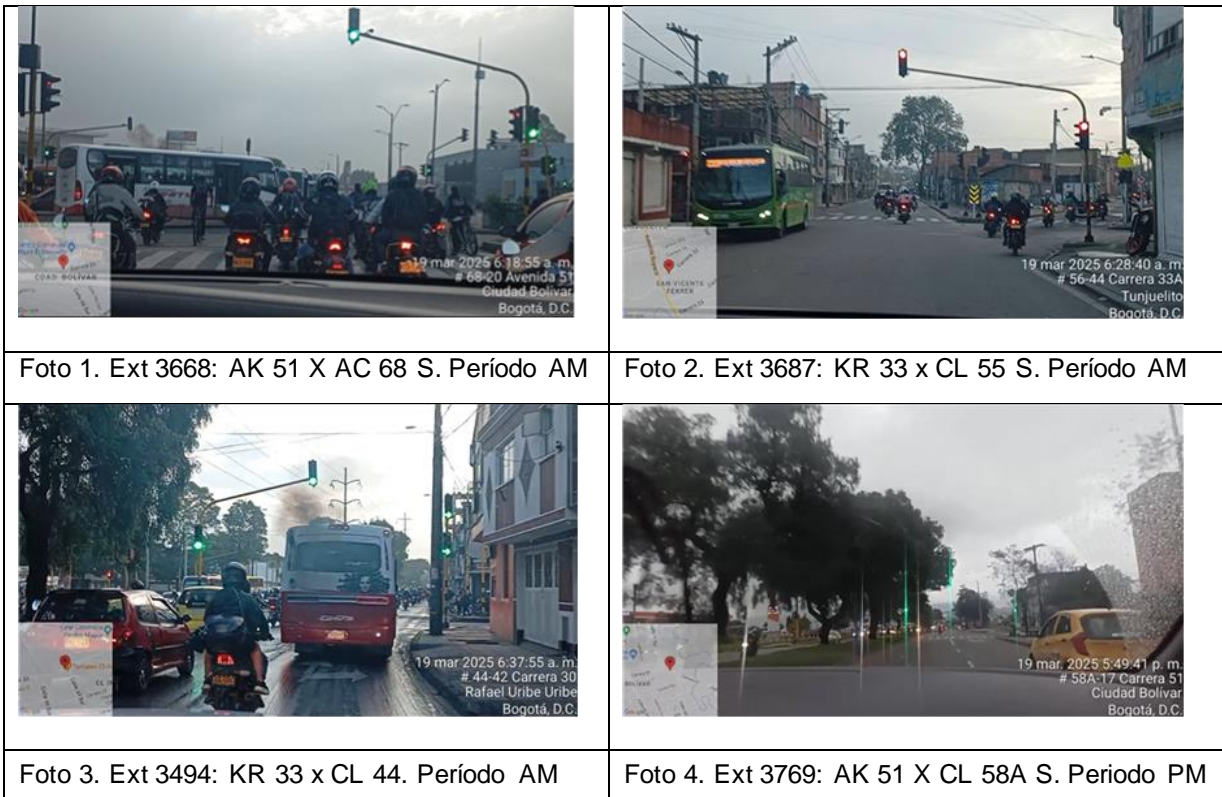
Adicional al registro del tiempo de viaje, se verificó la coordinación semafórica en el corredor de la Av. Gaitán Cortes, en los dos sentidos de circulación (Norte – Sur y Sur – Norte) y se evidenció que está funcionando de manera adecuada. La visita técnica al corredor vial, se realizó el pasado 19 de marzo del 2025, en los horarios de máxima demanda de la mañana, tarde y noche, como se puede evidenciar en el siguiente registro fotográfico.

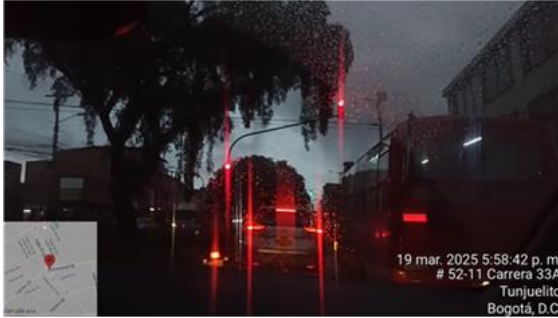
Foto 5. Ext 3673: KR 33 x CL 51 S. Periodo PM

Durante los recorridos realizados en sentido Sur - Norte, el flujo vehicular no se vio en ningún momento afectado por el funcionamiento semaforizado de las intersecciones, con un tiempo de recorrido no superior a los treinta (30´) minutos, de tal manera que, en los puntos donde se encontraba demanda vehicular detenida por el semáforo en rojo, al realizar el cambio y permitir con el color verde el derecho de paso de los vehículos, estos despejaban el acceso, quedando al final del tiempo algunos vehículos remanentes, los cuales eran atendidos en el segundo ciclo, teniendo una temporalidad máxima de ciento veinte (120") segundos. En el caso

donde se observaron colas remanentes, no se encontraban más de veinte (20) autos.

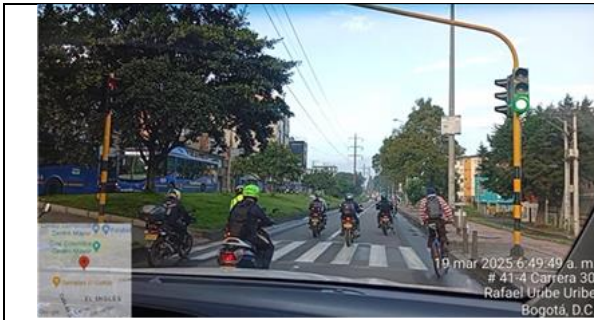
Foto 7. Ext 3085: KR 33 x CL 41A S. Período AM

En los recorridos realizados en el sentido Norte – Sur, el flujo vehicular fue continuo, no se presentaron problemas de congestión en la movilidad, con una duración máxima, en el tiempo de recorrido de diez y ocho (18´) minutos, desde la CL 41A Sur hasta la KR 70C.

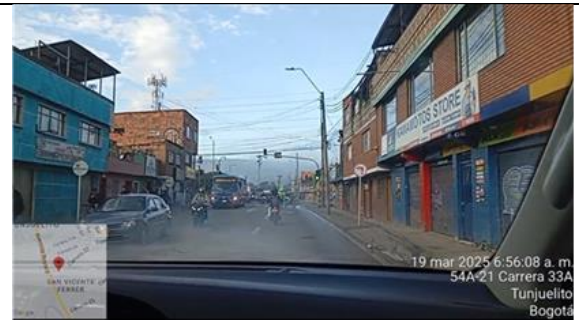
Foto 8. Ext 3665: KR 33 x CL 56A S. Período AM

Un caso puntual, corresponde al evidenciado en el semáforo de la Av. Jorge Gaitán Cortes (KR 33) con Av. Boyacá (CL 56A S), donde está prohibido realizar el giro izquierdo (sur - occidente), sin embargo, varios vehículos y motos esperan a que no transiten vehículos del sentido norte – sur para hacer este movimiento, lo cual afecta a los vehículos que desean su recorrido hacia el norte.

Los vehículos que vienen de norte a sur antes de la Boyacá, solo tienen un (1) carril de circulación, y en el otro sentido tienen dos (2) carriles para la circulación, pero

muchos vehículos que van de norte a sur están tomándose otro carril (van en contravía) afectando el otro sentido de circulación.
