SECRETARÍA DE
MOVILIDAD

REF: RESPUESTA AL RADICADO 202561204088172

Inicialmente se da claridad que la intersección semaforizada mencionada corresponde al EXT-1804/97 | AV CIRCUNVALAR (AK 1) X DG 76, y acorde a su solicitud se procedió a revisar en el reporte centralizado del sistema de semaforización para el evento reportado en el comunicado.

Diagnóstico: Intersección en servicio. Mantenimiento preventivo de semáforos.

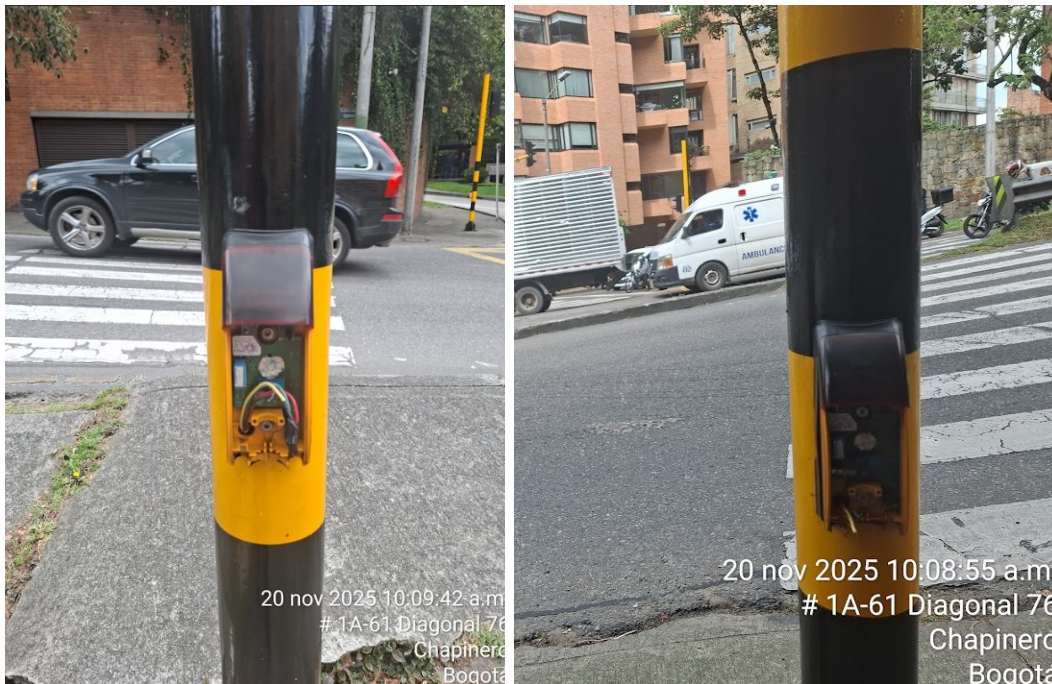
Novedades: Actividades en el NEI-1804/ ID-97. Intersección en servicio. Se verifican el estado de botones de demanda, se deshabilita botón del flujo 721.1 por encontrarse vandalizado, se verifica el funcionamiento de la intersección de acuerdo al planeamiento sin novedad, el reporte fue por demanda constante en los botones. Intersección queda en servicio con central y TA encendido. Se revisan (2) cámaras wide, se verifica funcionamiento de módulo X-stream, se verifican (4) zonas de detección y se ajustan conexiones, se evidencia cámaras wide de los flujos (W2 y W3) desorientadas, se orientan y se ajustan zonas.

Solución: Para superar la novedad encontrada es necesario el cambio completo de dispositivos de demanda peatonal, con los cuales no se cuenta en el stock del contrato de mantenimiento.
