SECRETARÍA DE
MOVILIDAD

REF: Respuesta al SDQS-6784992025

Reciba un cordial saludo de la Secretaría Distrital de Movilidad (SDM). En atención a su comunicado por medio del cual se relaciona: “(...) *SEMAFORO - TRANCON CARRERA 54 CON 163B, LA DURACION DE ESTE SEMAFORO GENERA MAYOR CO GESTION QUE AYUDA. REVISAR LOS TIEMPOS DE ACUERDO A LA MOVILIDAD EN ESTA ZONA. (...)*”, de manera atenta se informa:

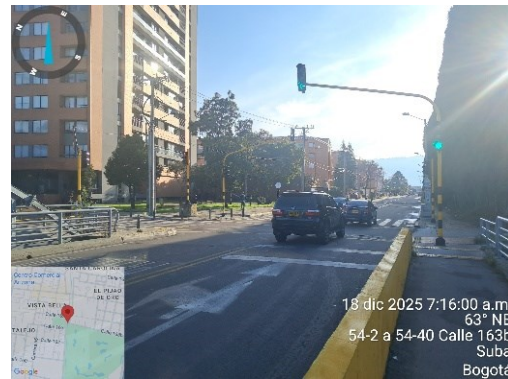
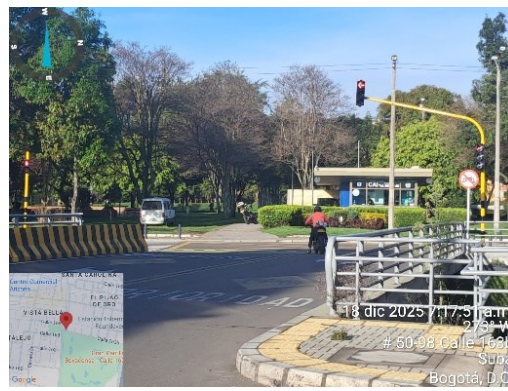
De acuerdo con la revisión técnica realizada en sitio, se observó un comportamiento estable y coordinado de la intersección, sin presencia de congestión significativa en los flujos principales. No obstante, se validará la necesidad de verificar la coordinación semafórica con las intersecciones adyacentes, con el fin de identificar situaciones que podrían incidir en la percepción de demoras sobre el movimiento principal y secundario.

Fotografía 1. Externo 1112

Fotografía 2. Externo 1112

Fotografía 3. Externo 1112

Fotografía 4. Externo 1112

En complemento a lo anterior, se informa que, en el marco del plan de mantenimiento preventivo de la infraestructura semafórica, la intersección correspondiente al sitio NEI 1112 / ID 1843 —ubicada en la KR 54 con Calle 163B— fue intervenida bajo la Orden de Trabajo SS-2025-38970, el 28 de diciembre de 2025, por motivo de falla de seguridad de señales (FSS). Durante esta actuación se evidenció la novedad asociada a módulo LED en falla, realizando mediciones en el flujo 1 y encontrando retornos por bornera sulfatada. Se efectuó el reemplazo del elemento y se verificó el restablecimiento de los parámetros, quedando la intersección en servicio con central.

Con el fin de atender de manera integral la solicitud de la comunidad, se llevará a cabo un seguimiento detallado a la intersección, con el propósito de evaluar el comportamiento del tránsito en condiciones variables y determinar la incidencia de factores externos, que podrían alterar temporalmente la dinámica de circulación y la percepción de los tiempos de paso.
