SECRETARÍA DE
MOVILIDAD

Bogotá D.C., diciembre 02 de 2025

REF: RESPUESTA AL SDQS 6197942025

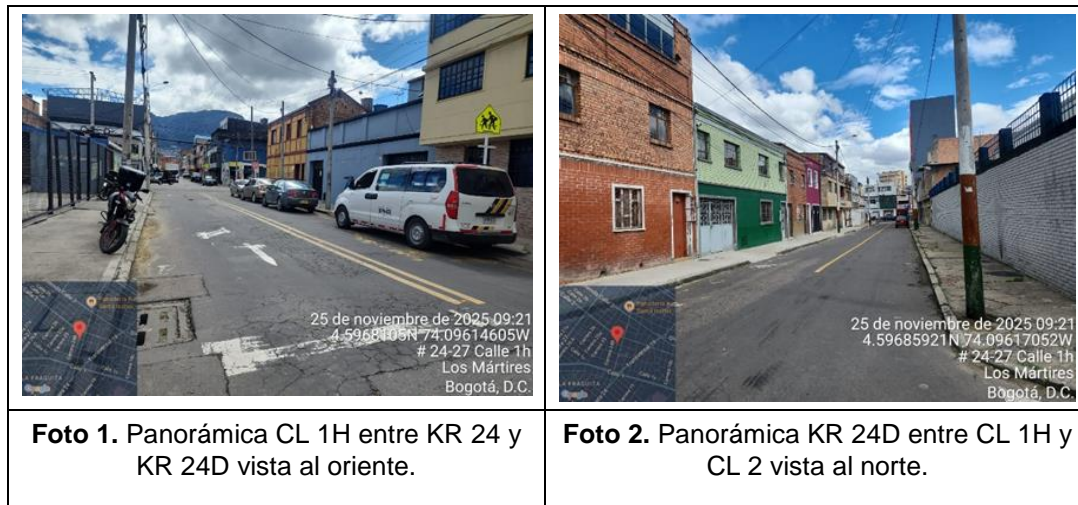
Tabla 1. Registro fotográfico visita técnica.

En cuanto la señalización escolar en cercanía al Colegio Eduardo Santos Sede B, se realizó una visita técnica al sitio indicado en la solicitud el 25 de noviembre de 2025. A continuación, se presenta el registro fotográfico.

De acuerdo con la visita de campo realizada en la CL 1H entre KR 24 y KR 24D y KR 24D entre CL 1H y CL 2, con Códigos de Identificación Vial – CIV 14001402 y 14001388 se evidencian deterioro, afectaciones, desniveles, baches y/o

fragmentaciones en la capa de rodadura. En consecuencia, se informa que la Subdirección de Señalización no implementa demarcaciones y dispositivos de señalización en casos donde la estructura de pavimento no se encuentra en condiciones adecuadas, ya que una de las condiciones necesarias y estrictamente indispensable para la instalación de marcas viales, es el buen estado de la superficie del pavimento, lo cual permite garantizar la instalación y la durabilidad de la demarcación vial.

Al hacer parte este segmento de la malla vial local del Distrito las intervenciones de conservación o mantenimiento que se requieran para atender daños estructurales o funcionales que pueda presentar la estructura de pavimento, según el Decreto Distrital 555 de 2021, estarán a cargo de la **alcaldía local de Los Mártires** y la **Unidad Administrativa Especial de Rehabilitación y Mantenimiento Vial – UAERMV**, quienes deberán coordinar entre ellas la planeación, programación, seguimiento e información de las acciones correspondientes.

Por lo anterior, de conformidad con lo dispuesto en el artículo 21 de la Ley 1755 de 2015 se da traslado a la **alcaldía local de Los Mártires** y a la **UAERMV** para que dentro de sus competencias, atiendan y den respuesta de manera directa al peticionario con copia a esta entidad para su seguimiento y control.

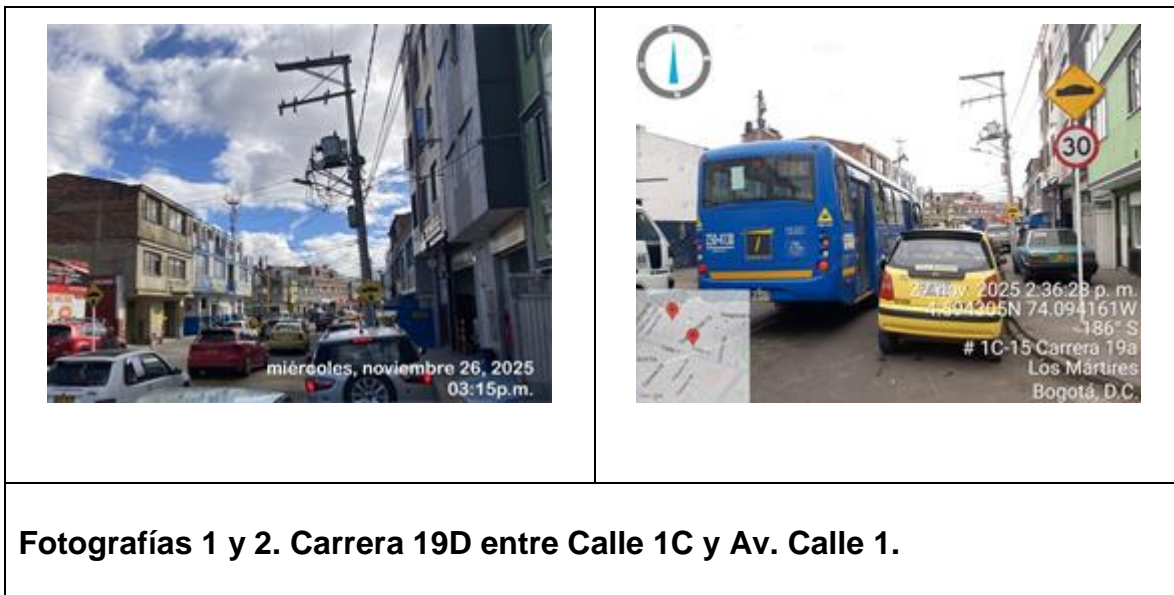
REGISTRO FOTOGRÁFICO

Es importante señalar que los tiempos de verde asignados en el plan semafórico fueron diseñados para garantizar el despeje del corredor de la Carrera 19D bajo la operación de dos carriles funcionales. Sin embargo, la presencia recurrente de vehículos estacionados en vía reduce la sección efectiva de operación a un solo carril, disminuyendo la capacidad del acceso en aproximadamente 50 %. Esta condición, atribuible al comportamiento inadecuado de algunos usuarios del sector, genera afectaciones directas en la operación de la intersección semaforizada y en la movilidad general del corredor, como se puede observar en el siguiente registro fotográfico de visita realizada el 27 de noviembre de 2025.

Es importante resaltar que el escenario reportado por el peticionario corresponde a una condición atípica, derivada de las situaciones previamente expuestas en

este documento. La combinación entre la falla del videodetector y la presencia de vehículos parqueados en vía generó una disminución significativa de la capacidad operacional del corredor, ocasionando un incremento notable en la congestión del sector.

Conforme a lo anterior, por parte de la SDM se corrigió el funcionamiento del video detector y se programó operativos de control de tránsito en el sector (No. OP 271262), con el fin de evitar este comportamiento, de estas acciones dependerá de la disponibilidad de recursos humanos y técnicos, dentro del marco de la normalización de las condiciones de movilidad que originaron la solicitud. El objetivo de estas acciones es intervenir en los patrones de comportamiento negativos y el desacato a las normas de tránsito. La información referente al particular puede ser consultada directamente en la página: https://www.movilidadbogota.gov.co/web/SIMUR/SIMUR_SIPO/ o en la página web de esta Entidad entrando a www.movilidadbogota.gov.co, link Atención al Ciudadano, sección Consulta en Línea, luego en el aplicativo de “Consulta Operativos de Tránsito”, o también a través del link: https://www.movilidadbogota.gov.co/web/resultados_operativos_de_transito, para lo cual podrá ingresar el Número de OP relacionado en el presente oficio. Adicionalmente, la Subdirección de Semaforización adelantará actividades de seguimiento y monitoreo operativo en ambas intersecciones, con el propósito de identificar oportunidades de mejora, optimización de tiempos semafóricos y medidas complementarias que contribuyan a mejorar la funcionalidad y seguridad vial del sector.

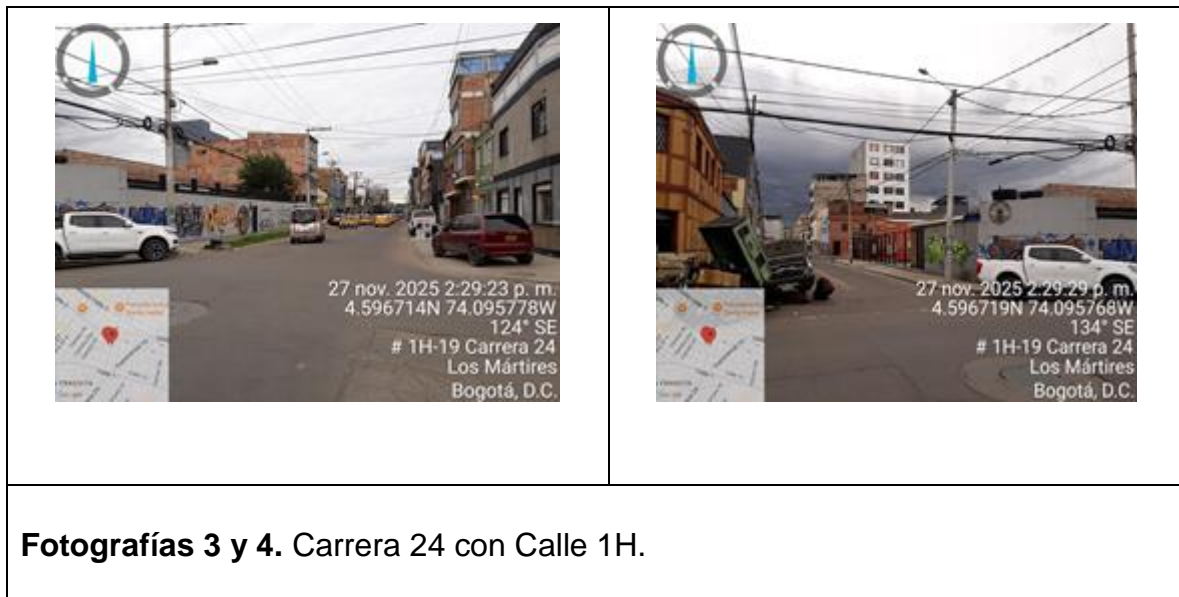
REGISTRO FOTOGRÁFICO

Por otra parte, durante la visita realizada por parte de la SDM a la intersección de la Carrera 24 con Calle 1H el día 27 de noviembre de 2025, no se identificaron problemáticas relevantes que justifiquen, en este momento, la implementación de un control semafórico. Lo anterior se sustenta en que cualquier intervención de este tipo debe enmarcarse estrictamente en el cumplimiento de los criterios

de semaforización establecidos en el Manual de Señalización Vial. No obstante, se reconoce que las condiciones observadas pueden ser atípicas debido a que las instituciones educativas del sector se encuentran en periodo de vacaciones, por lo que se continuará realizando seguimiento operativo al punto.

Asimismo, dado que esta intersección hace parte de los desvíos propuestos dentro del PMT de alto impacto del proyecto de la Línea 1 del Metro de Bogotá (L1MB), copia de la solicitud fue remitida al Concesionario Metro Línea 1 S.A.S. mediante [SPMT-202531215852041](#), para que desde sus competencias adelante un monitoreo más detallado de las condiciones operativas y de seguridad vial, con el fin de definir las medidas pertinentes para mitigar las problemáticas indicadas en su requerimiento, y se emita la respectiva respuesta con copia a esta Entidad.
