SECRETARÍA DE
MOVILIDAD

REF: Respuesta a SDQS 255962025

En relación a la implementación y operación del control semafórico sobre la Av. Boyacá (AK 72) por Calle 12 B, que el mismo fue implementado en el mes de octubre de 2019 por parte de los promotores del Centro Comercial El Edén, con el propósito de brindar claridad al peticionario que dicha regulación no fue implementada por el proyecto de la Av. Guayacanes y su operación se fundamenta en la necesidad de garantizar la seguridad vial y accesibilidad a los peatones y ciclistas usuarios de la intersección, siendo preexistente al inicio de las labores de obra del proyecto IDU.

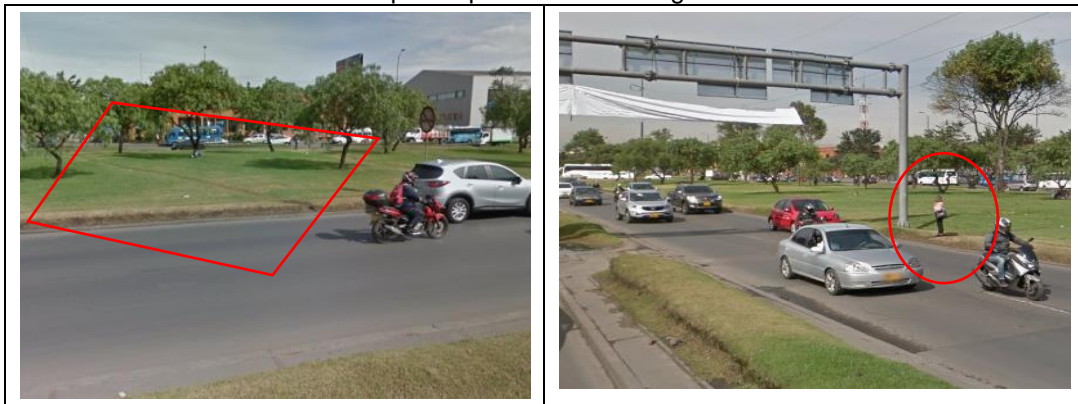
Figura 1. Líneas de deseo peatonal sobre la Avenida Boyacá a la altura de la Calle 12B – pasos peatonales a riesgo

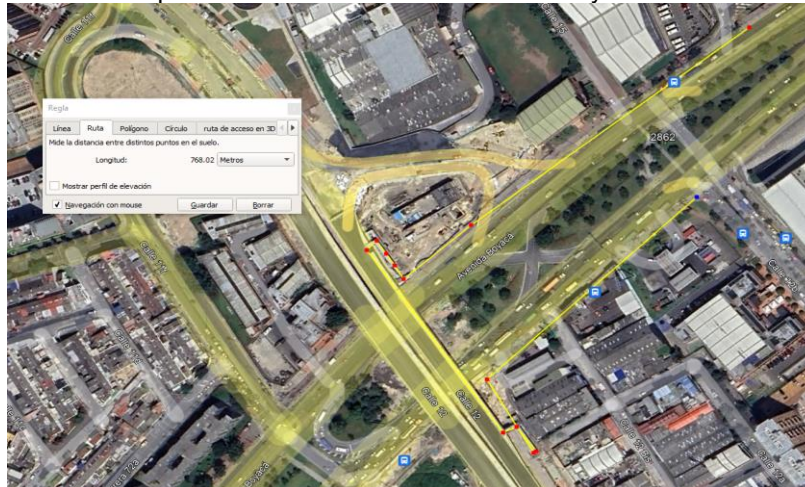
Figura 3. Ubicación de paraderos SITP sobre la Avenida Boyacá a la altura de la CL 12B.

En la figura 3 se muestra a modo de ejemplo, la distancia que deberían salvar los peatonales cuyo deseo de paso peatonal solamente corresponde al acceso a los paraderos del SITP, resaltando que si bien el puente peatonal construido por el

proyecto de la Av. Guayacones se ubica a 230 metros al sur del control semafórico, el recorrido total sería de 770 metros aproximadamente, ésta distancia intermedia, no favorece la movilidad peatonal y conlleva a que los peatones realicen los pasos a riesgo sobre la Avenida Boyacá.

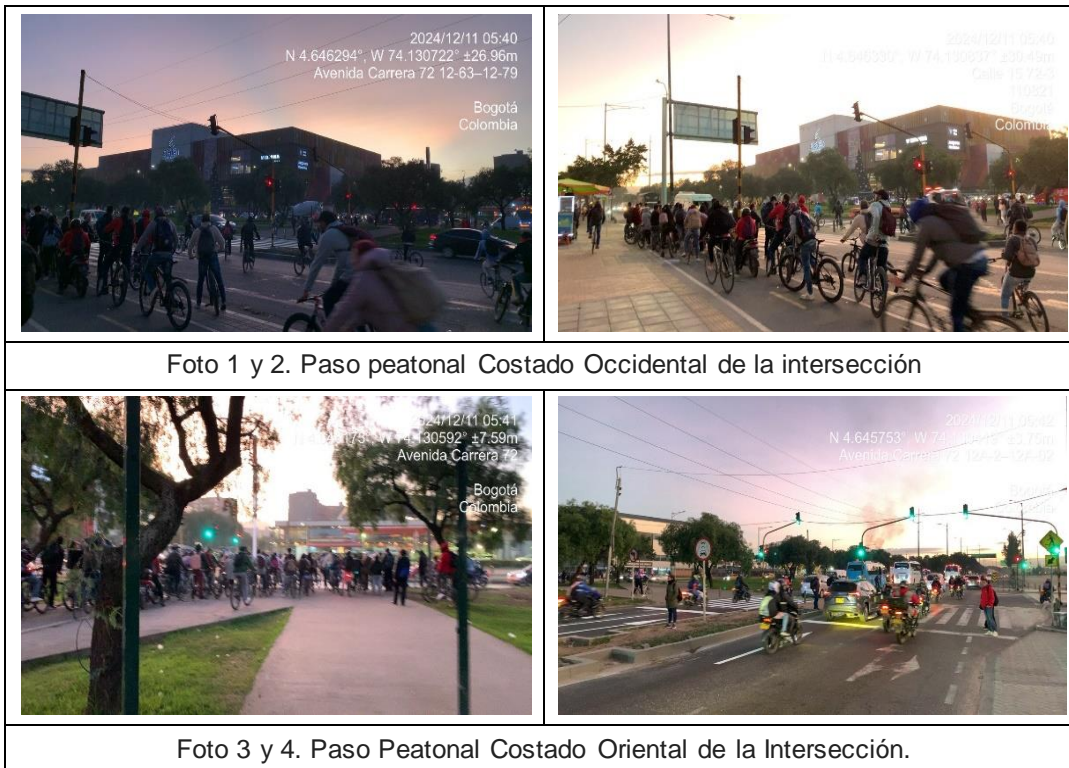
El siguiente registro fotográfico ilustra la situación evidenciada que permite y que la mayor demanda peatonal se encuentra en horas pico de la mañana.

Por lo anterior, hoy por hoy el paso peatonal es utilizado por un gran número de peatones y ciclistas residentes y visitantes del sector de influencia y no solamente usuarios del centro comercial, tanto así que el periodo de máxima demanda corresponde a la mañana entre 5:30 y 8:30 am en el cual aún no se ha dado apertura el centro comercial.

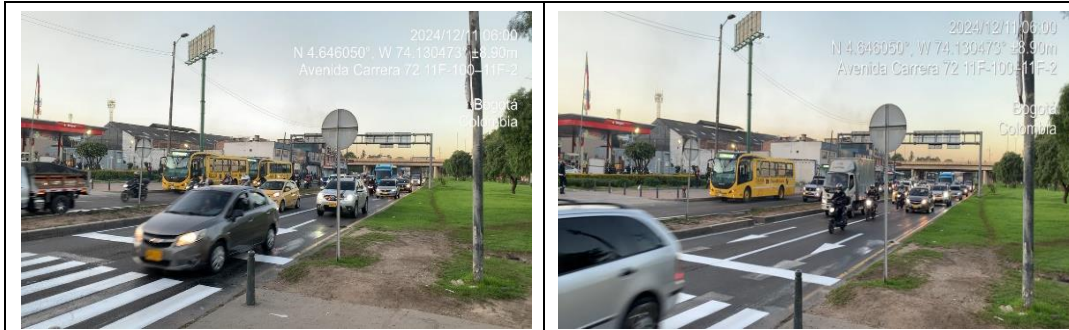
Foto 5 y 6. Operación de paraderos.

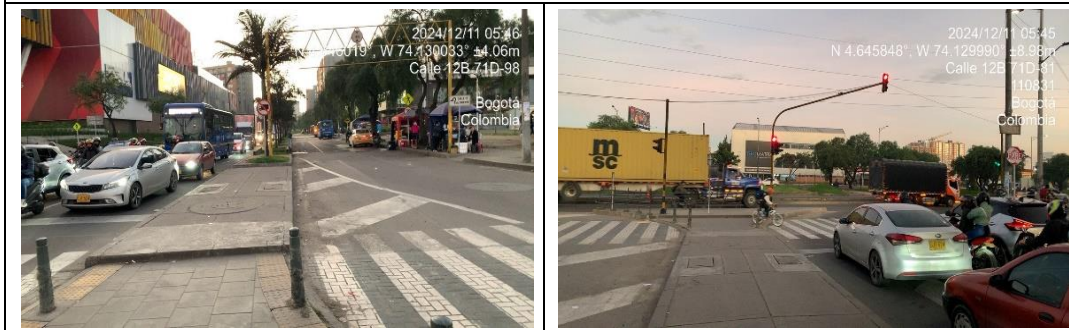
Foto 7 y 8. Salida de Barrio.

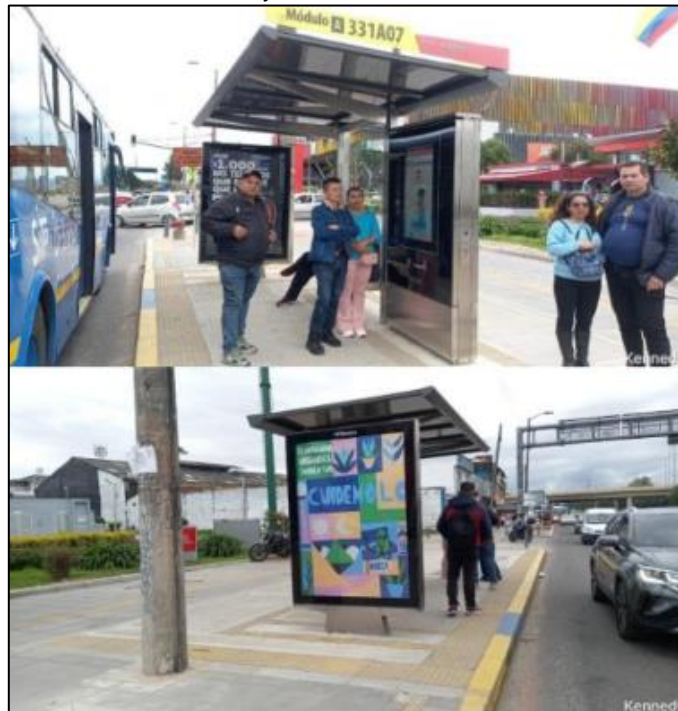
Fotos 9 y 10. Paradero 331A07

Finalmente y dentro de la mejora realizada a los paraderos del SITP en el sector, el Departamento Administrativo de la Defensoría del Espacio Público-DADEP reportó la reconstrucción del paradero 331A07 ubicado en el costado Oriental de la Av. Boyacá a la altura de la Calle 12B continuo al CC El Edén y frente a la Estación de gasolina Terpel donde se realizó el mejoramiento de la zona dura del paradero y la implementación de mobiliario con pantallas que permiten al usuario identificar con facilidad las rutas que se detienen en este punto, además de contar con módulo audible, braille y zona de concreto estriado como asistencia para las personas con discapacidad visual y por último una zona con demarcación de logo símbolo de discapacidad para el ascenso y descenso de personas con discapacidad física usuarios en silla de ruedas.

La intervención de este paradero permitirá a los usuarios en general y en especial a las personas con discapacidad contar con una zona adecuada a la espera del servicio de transporte en condiciones de accesibilidad, seguridad y confort.
