SECRETARÍA DE  
**MOVILIDAD**

**REF:** Respuesta al SDQS 318262025

En primer lugar, se hace claridad que la intersección a la que se hace alusión es la ubicada en la KR 80J X AC 75 S identificada con el externo 3924 – ID 1549, por tal razón se atiende la petición encaminada a dicha intersección.

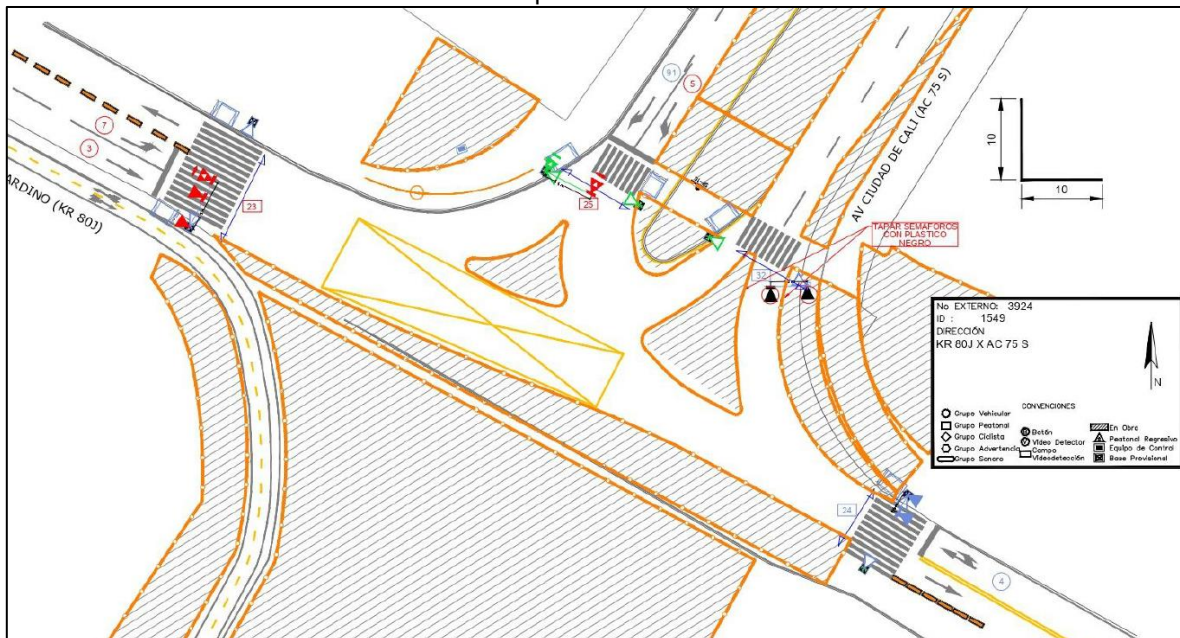
IMAGEN 1. Esquema KR 80J X AC 75 S

La intersección KR 80J X AC 75 S consta de cinco (5) grupos o movimientos vehiculares (3, 4, 5, 7, 91) y cuatro (4) grupos o movimientos peatonales (23, 24, 25, 32), que se encuentran programados con una estructura de cuatro (4) fases semafóricas; entendiéndose por definición de fase “*un estado de señales que presentan los semáforos en una intersección dando vía simultáneamente a uno o*

varios flujos vehiculares y/o peatonales no conflictivos entre sí”. Como se muestra en el siguiente esquema:

FASE	GRUPO	MOVIMIENTO
1	3	Vehicular Occidente – Oriente
	4	Vehicular Oriente – Occidente
	25	Peatonal costado Norte
2	5	Vehicular Norte – Oriente
	23	Peatonal costado Occidente
	32	Peatonal costado Occidente
3	7	Vehicular Occidente – Norte
	91	Vehicular Norte - Occidente
	24	Peatonal costado Oriental
4	3	Vehicular Occidente – Oriente
	7	Vehicular Occidente – Norte
	91	Vehicular Norte - Occidente

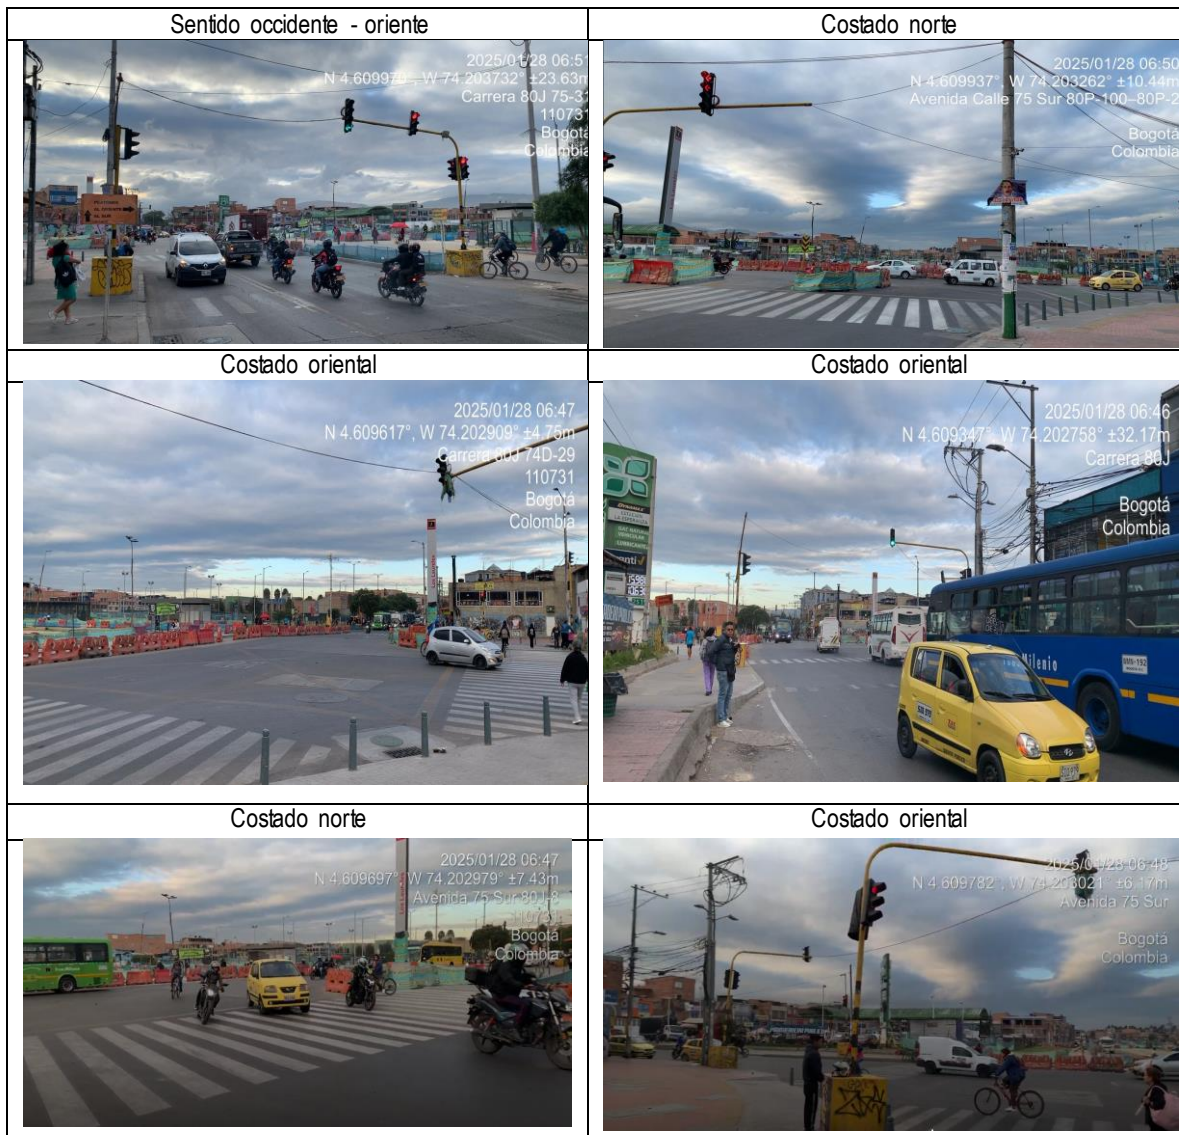
### REGISTRO FOTOGRÁFICO VISITA EN CAMPO:

Para el día 28 de enero se realizó revisión en la intersección mencionada en su petición con el grupo técnico de planeamiento para verificar la programación y el funcionamiento, donde se comprueba que la intersección opera como está diseñado

en su planeamiento, garantizando una movilidad en condiciones seguras para todos los usuarios, sin embargo, se evidencia que los usuarios peatonales no respetan la señalización y cruzan de manera insegura.

Por último, se recuerda que conforme al artículo 109 de la Ley 769 de 2002 (CNTT), en el cual se establece: “(...) *Todos los usuarios de las vías están obligados a obedecer las señales de tránsito de acuerdo con lo previsto en el artículo 5º, de este código (...)*”, se infiere que, si bien la Secretaría Distrital de Movilidad adopta todas las medidas necesarias para garantizar la movilidad en condiciones de seguridad y comodidad a los usuarios, existe un deber de corresponsabilidad de los ciudadanos en el acatamiento de las disposiciones contempladas en el Código Nacional de Tránsito Terrestre – CNTT.
