SECRETARÍA DE
MOVILIDAD

SEMA
202532202398551

REF: Respuesta al SDQS 1033562025.

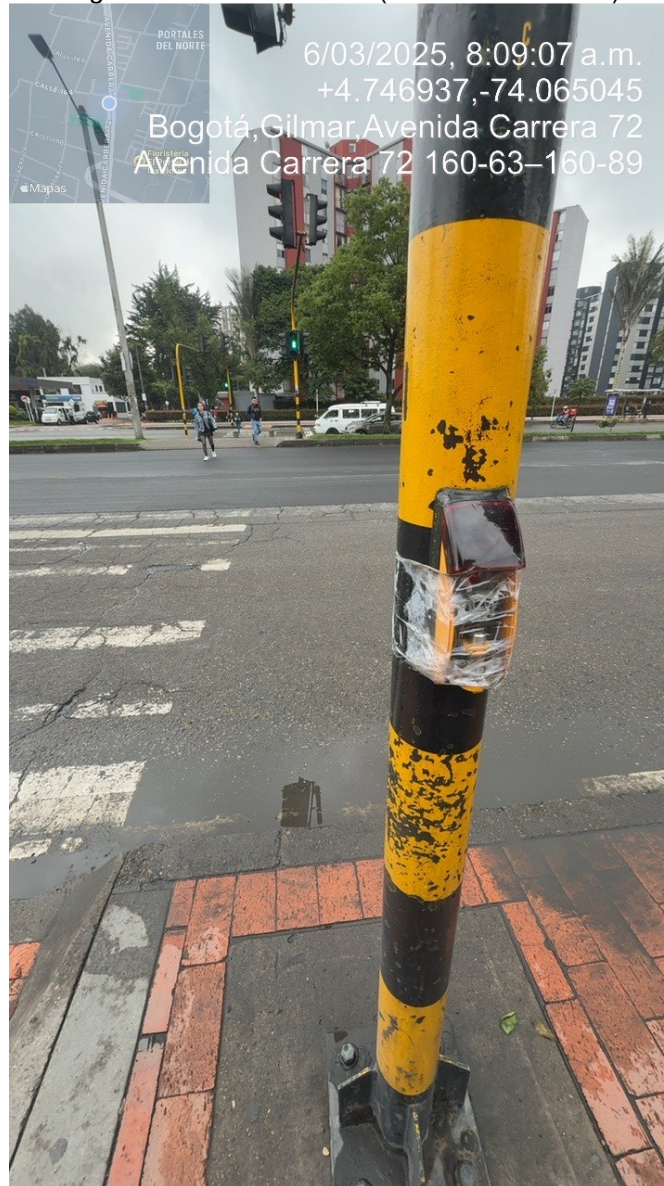
Figura 2. AK 72 X CL 163 (Botón Vandalizado)

De acuerdo a: “reportar el daño del dispositivo para paso peatonal, el semáforo de Avenida Boyacá con Calle 163 costado occidental, en la calzada de norte a sur”, se realizó una visita técnica el día 06 de marzo de 2025 al punto de la solicitud, en el cual se evidencio que el botón del costado occidental (B 721.1) había sido vandalizado, sin embargo, cuando se obturaban los demás botones el paso peatonal se daba de manera normal, tal como se soporta en el siguiente registro fotográfico:

Teniendo en cuenta lo mencionado anteriormente, se realizó el respectivo mantenimiento y acciones correctivas el mismo 06 de marzo de 2025, dejando el botón en funcionamiento, tal como se soporta en la siguiente figura.

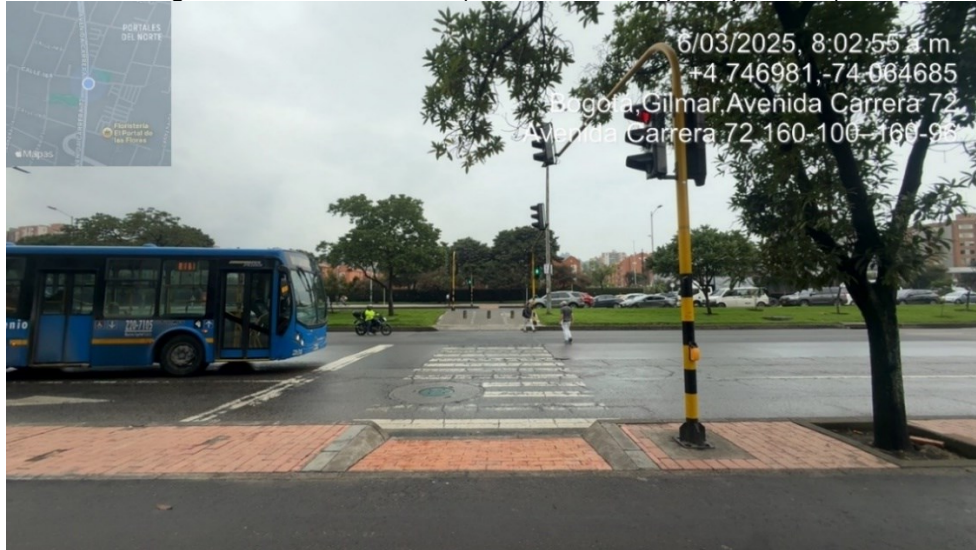
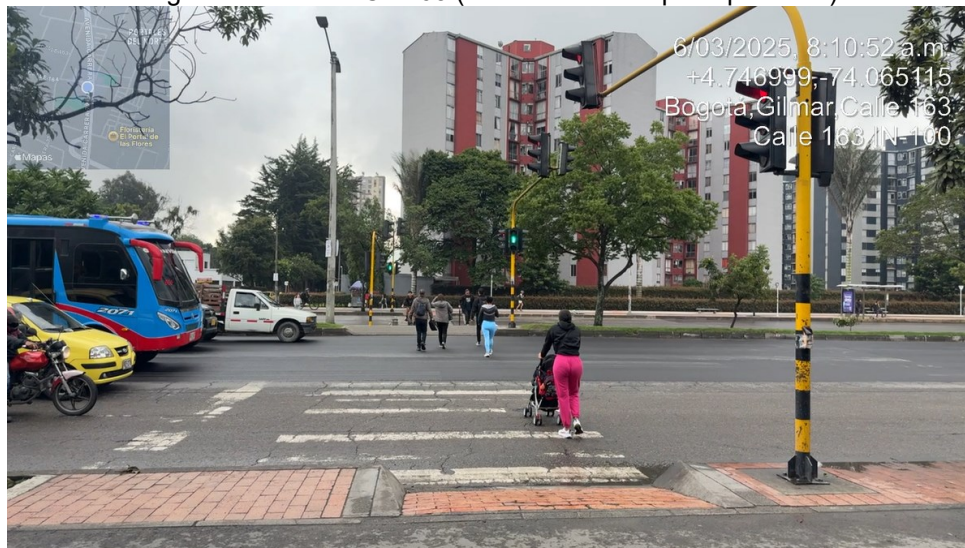
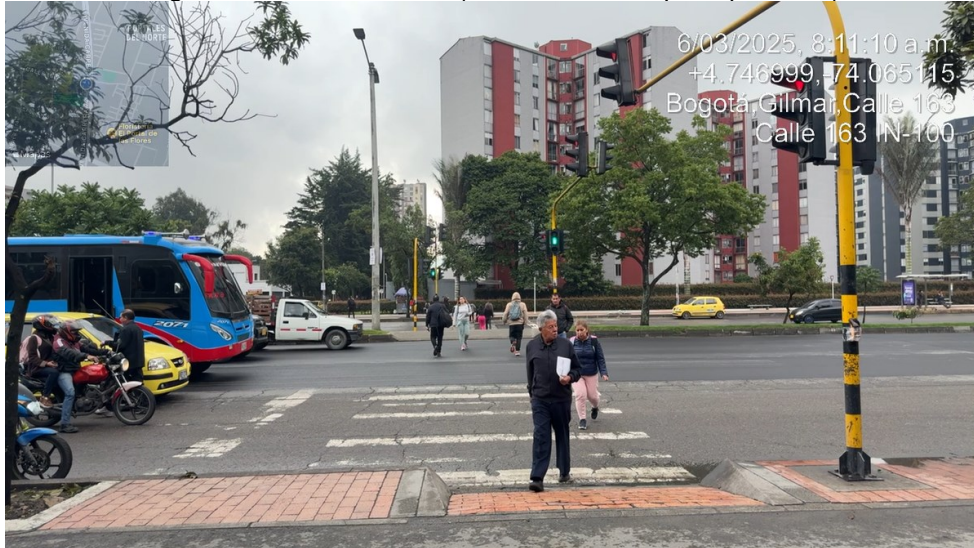
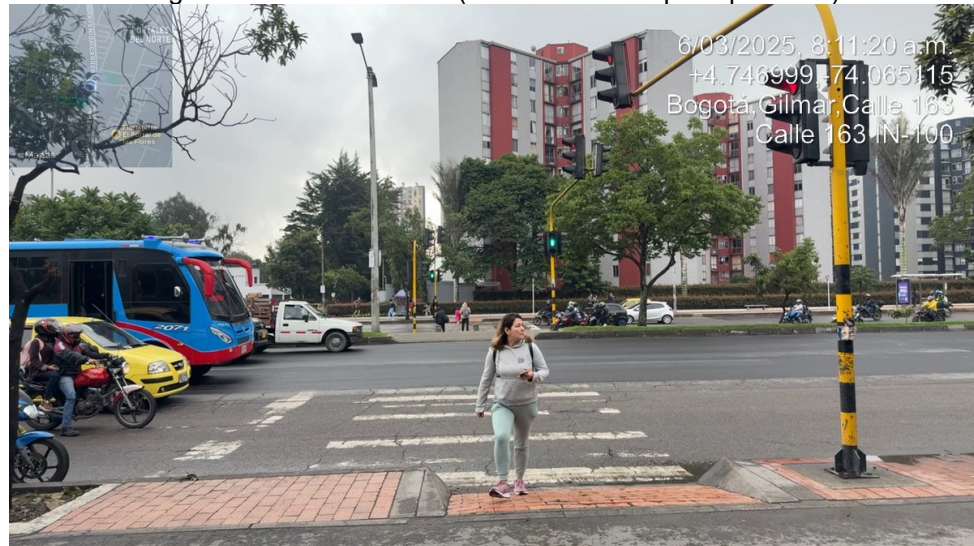
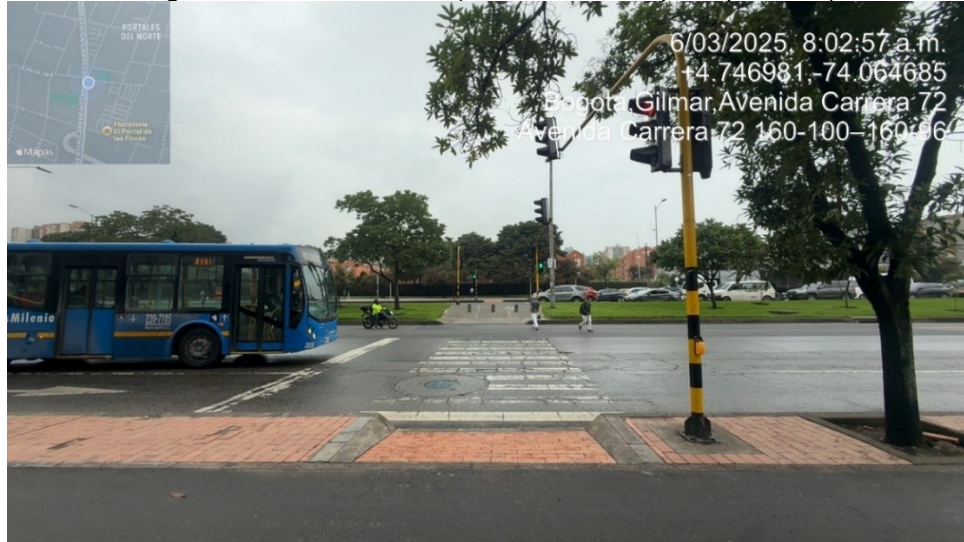
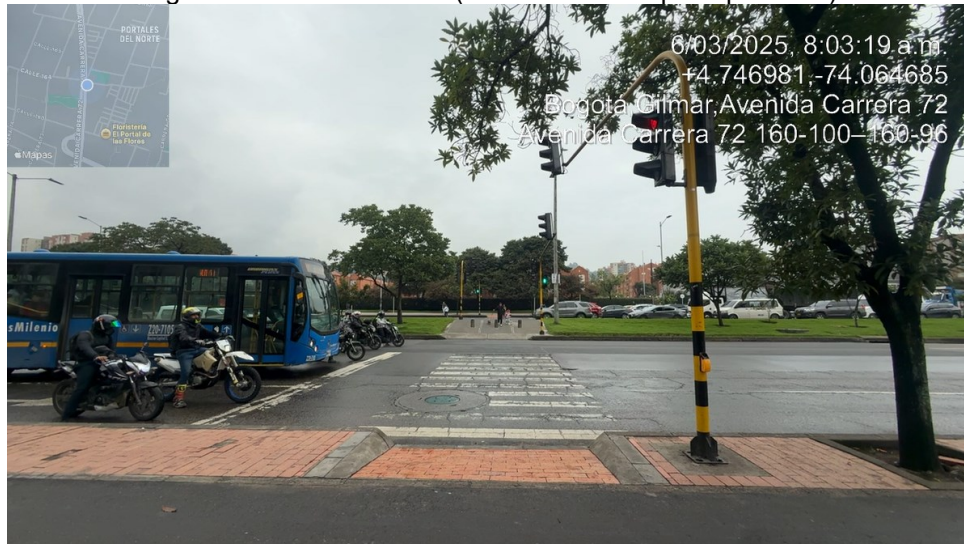
Figura 3. AK 72 X CL 163 (Funcionamiento paso peatonal)

Figura 4. AK 72 X CL 163 (Funcionamiento paso peatonal)

Figura 5. AK 72 X CL 163 (Funcionamiento paso peatonal)

Figura 6. AK 72 X CL 163 (Funcionamiento paso peatonal)

Figura 7. AK 72 X CL 163 (Funcionamiento paso peatonal)

Figura 8. AK 72 X CL 163 (Funcionamiento paso peatonal)
