SECRETARÍA DE
MOVILIDAD

REF: Respuesta . SDQS-998282025

La intersección ubicada en la AK 51 X AC 68 S; consta de nueve (9) grupos vehiculares, once (11) grupos peatonales y grupos sonoros, su funcionamiento se da por cuatro (4) fases semafóricas¹. Como se muestra en el siguiente Esquema:

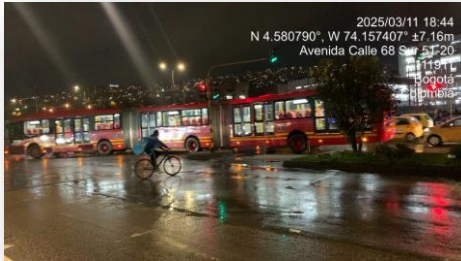
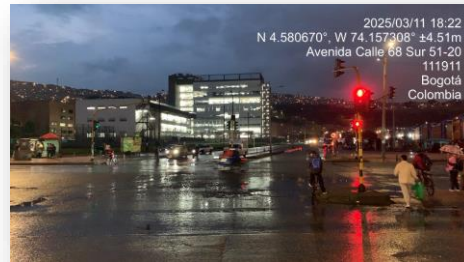
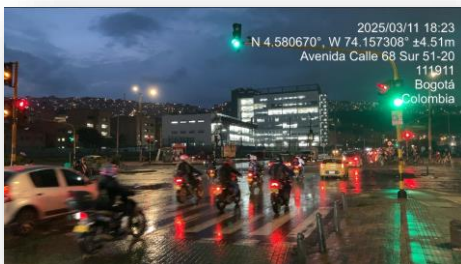
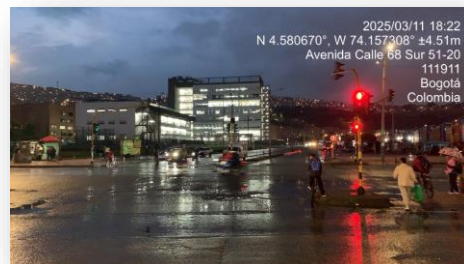
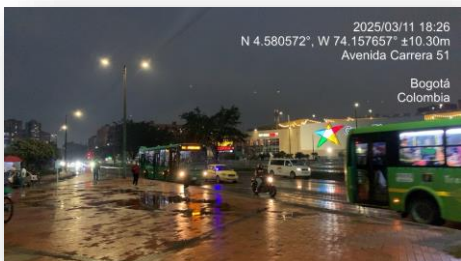
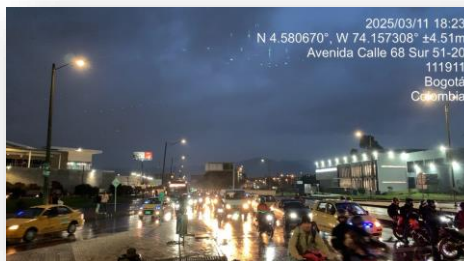
El área técnica de planeamiento semafórico de la Subdirección, ha realizado monitoreo el día 11 de marzo del presente año a la operación de la intersección en diferentes periodos del día, en donde los tiempos asignados están de acuerdo a lo programado en el equipo de control y la central de semaforización, adicionalmente el volumen vehicular que llega a la intersección por el acceso sur, oriente y occidente es atendido en los tiempos de verde programados y se observó dificultad en el despeje del volumen vehicular que llega por el acceso norte, en el periodo de la tarde, igualmente, se evidenciaron factores que afectan de una u otra forma la movilidad en la Carrera 51 en todos sus sentidos de circulación, tales como las condiciones geométricas de la intersección, entrecruzamiento de vehículos, paradero de buses, capacidad de las vías, centro comercial, estacionamiento de vehículos, alto tránsito de peatones y bici usuarios entre otros, lo cual restringe la movilidad de la Carrera 51 y la Avenida Calle 68 S.

Es importante mencionar que las acciones a realizar, requieren de estudios y análisis correspondientes, por lo cual sus efectos se verán reflejados una vez implementadas las medidas diseñadas.

Esta Subdirección, mantendrá el seguimiento en la intersección, como parte del proceso de regulación del sector, y poder validar el óptimo funcionamiento de los ajustes realizados e identificar situaciones críticas, con el fin de garantizar los tiempos
