SECRETARÍA DE
MOVILIDAD

REF: Respuesta al SDQS- 1122812025

Inicialmente se da claridad que la intersección semaforizada mencionada corresponde al EXT-1485/484 | AV ALFREDO D BATERMAN (TV 76) X AV BOYACA (CONECTANTE E-S) y acorde a su solicitud se procedió a revisar en el reporte centralizado del sistema de semaforización para el evento reportado en el comunicado.

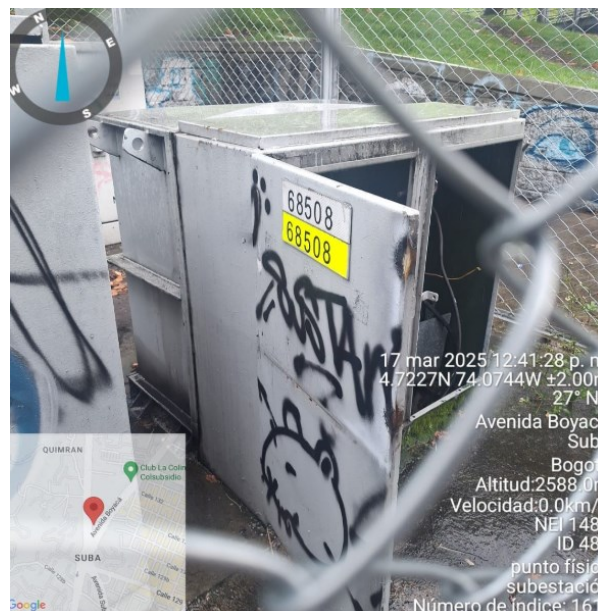
Se atiende la novedad con código de atención 2025-006492. Actividades en el NEI-1485 / ID 484. Se realiza revisión de acometida, para la labor se realiza seguimiento de la acometida encontrando fluctuación de voltaje por falla en el neutro, se levantan (10) tapas de semaforización, (2) tapas de Enel Colombia, se instalan (25) m de cable 2X6, adicional se sueldan (10) tapas de semaforización, demás mobiliario sin novedad. Intersección en servicio y aislada de central.

Según lo anterior, se indica que el evento reportado fue superado con el correctivo realizado por parte de la Entidad.
