SECRETARÍA DE
MOVILIDAD

REF: Respuesta SDQS 1121902025

Seguimiento a intersecciones semaforizadas

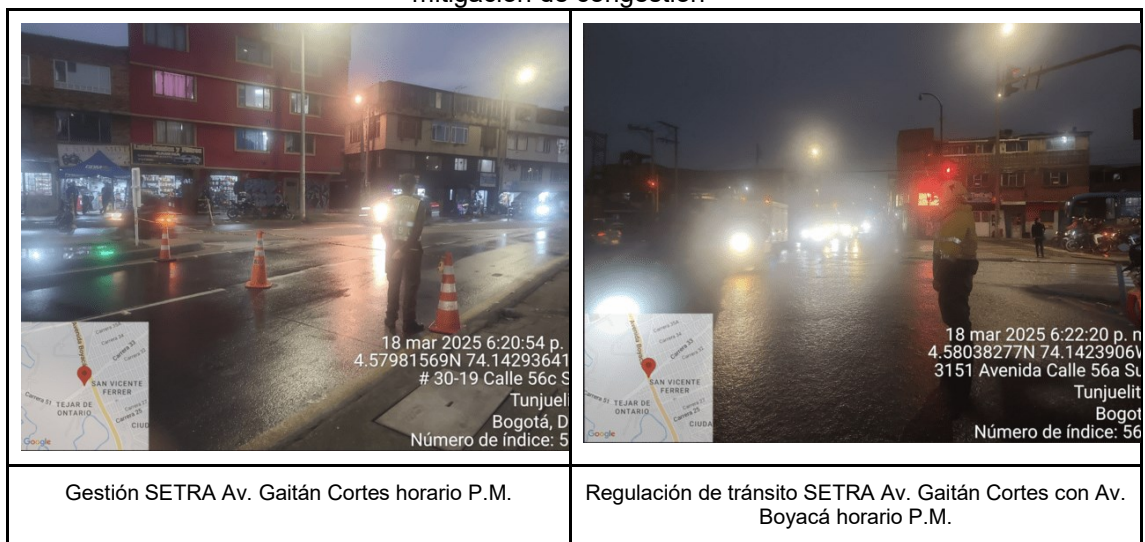
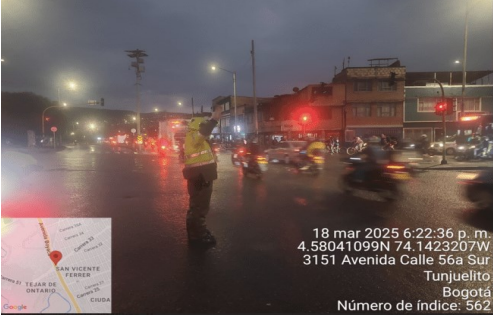
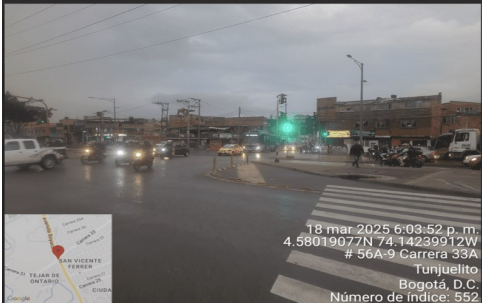
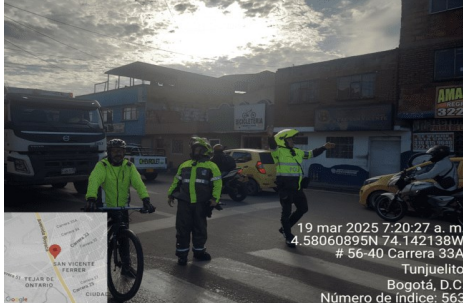
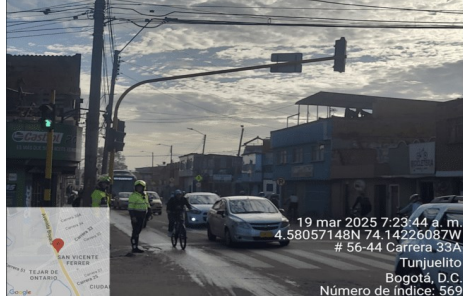
Ilustración 1. Evidencia dispositivo SETRA - Av. Boyacá X Av. Gaitán Cortés, mitigación de congestión

Con el objetivo de mitigar dicha situación, la SDM implementa regularmente un dispositivo de gestión y control con unidades operativas de la Seccional de Tránsito y Transporte de la Policía Nacional SETRA sobre la intersección de la Av. Boyacá con Av. Jorge Eliecer Gaitán. Esta medida se realiza de manera intermitente en horas pico (07:00 a 09:00 y 15:30 a 20:00 horas) y contribuye a mitigar el impacto en la congestión ocasionado por la alta demanda de usuarios viales que transitan por la Avenida Gaitán Cortés. Tal como se muestra en el siguiente registro fotográfico.

<p>Regulación de tránsito SETRA Av. Gaitán Cortes con Av. Boyacá horario P.M.</p>	<p>Av. Gaitán Cortes evidencia mitigación de congestión horario P.M.</p>

<p>Av. Boyacá con Av. Gaitán Cortes evidencia mitigación de congestión horario P.M.</p>	<p>Regulación de tránsito SETRA Av. Gaitán Cortes con Av. Boyacá horario A.M.</p>

<p>Av. Boyacá con Av. Gaitán Cortes evidencia mitigación de congestión horario A.M.</p>	<p>Regulación de tránsito SETRA y evidencia de mitigación de congestión Av. Gaitán Cortes con Av. Boyacá horario A.M.</p>

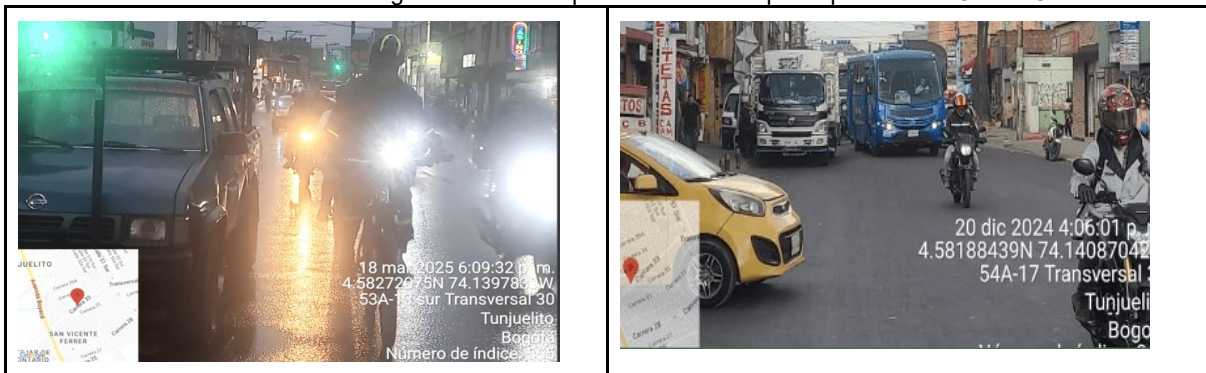
Ilustración 2. Evidencia congestión causada por invasión de espacio público Av. Gaitán Cortés

Adicionalmente la congestión vehicular del mencionado corredor, especialmente en el tramo comprendido entre la Av. Boyacá y la Calle 51 sur aumenta significativamente, debido a conductas inapropiadas de los usuarios viales del sector, relacionada con la invasión de espacio público resultante del estacionamiento irregular o indebido en la vía, tal como se aprecia en el registro fotográfico 2. Por este motivo, de acuerdo con la orden de operación OP 238541, se solicitó a la Autoridad de Tránsito y Transporte, realizar operativos de control de espacio público, con el fin de mejorar las condiciones de movilidad en la zona.

Como se mencionó en el numeral anterior, la problemática de congestión en el corredor se focaliza principalmente en el tramo comprendido entre la Calle 51 B sur y la Avenida Boyacá, debido a la deficiencia en la infraestructura vial y la invasión del espacio público, motivo por el cual la SDM continuará con la implementación de acciones de gestión en vía apoyadas con personal SETRA en la intersección de la Avenida Boyacá con Avenida Gaitán Cortes, con el fin de mitigar la congestión vehicular y lograr una movilidad más eficiente en el corredor. Igualmente, se solicitó a la Subdirección de Control de Tránsito y Transporte - SDM, según la orden de operación OP 238541, implementar acciones continuas de control de invasión del
