SECRETARÍA DE  
**MOVILIDAD**

SEMA  
**202532206844391**

**REF:** Respuesta a SDQS-2034132025

Con respecto a: “(...) *DEMARCACION DE LA 71B ...*”, de acuerdo al análisis realizado para el sector de la TV 71B entre CL 9D y Av. Guayacanes identificado

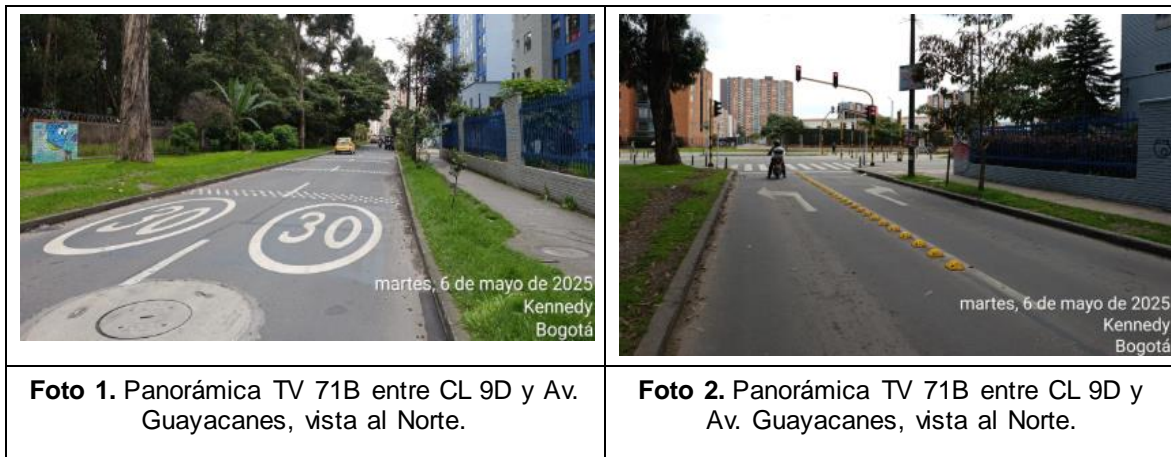
con Código de Identificación Vial - CIV 8003091, la Subdirección de Señalización, consideró procedente reforzar de manera preventiva la operación vial por lo que realizó la elaboración del diseño de señalización<sup>1</sup> donde se incluyó el desarrollo de medidas de gestión para el control de velocidad, incorporando señalización tanto vertical<sup>2</sup> como horizontal<sup>3</sup>, conforme a las características operativas del lugar, lo anterior con base en los lineamientos establecidos en la Resolución 20243040045005 de 2024, por medio de la cual se adopta el Manual de Señalización Vial y demás normatividad vigente que rige la materia. De igual manera, una vez realizada la visita técnica se estableció que los dispositivos se encuentran en condiciones adecuadas y cumplen cabalmente con la función de informar, prevenir y reglamentar la operación vial.

A continuación, se presenta el registro fotográfico de la visita técnica realizada el 6 de mayo de 2025.

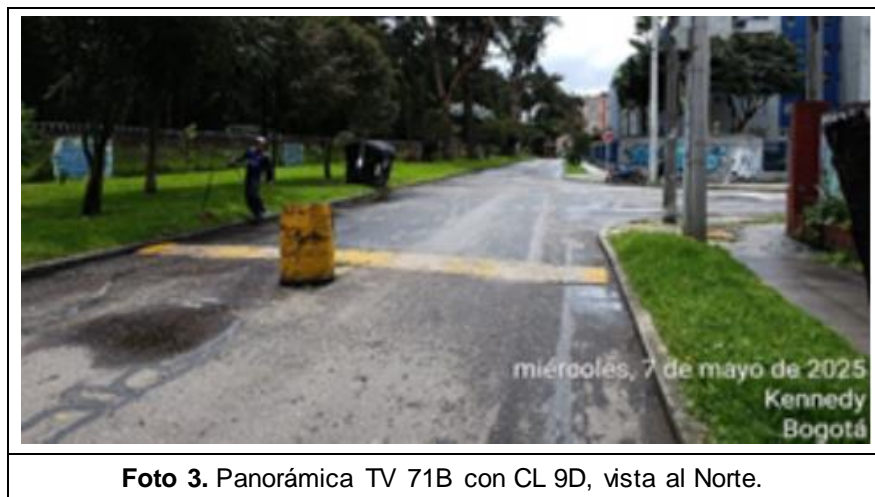
De acuerdo a lo solicitado: “... **REGULACIÓN DE LOS OBSTÁCULOS HECHOS POR VECINOS...**”, una vez revisados los resaltos parabólicos encontrados en el

tramo vial objeto de la solicitud se identificó que los mismos no están contemplados en el diseño de señalización vial identificado con ID: EX\_08\_348\_1867\_12 elaborado por la Subdirección de Señalización. Asimismo, los dispositivos relacionados no cumplen con los lineamientos técnicos establecidos en la Resolución 20243040045005 de 2024 por medio de la cual se adopta el Manual de Señalización Vial, de modo que estos dispositivos no fueron instalados ni autorizados por esta autoridad de tránsito.

A continuación, se presenta el registro fotográfico de la visita técnica realizada el 7 de mayo de 2025.

En línea con lo anterior, se informa que la SDM es una Entidad de carácter técnico cuyas competencias están establecidas en el Decreto Distrital 672 de 2018, y no cuenta con funciones policivas para llevar a cabo acciones de recuperación del espacio público. Por lo tanto, se ha solicitado a la Alcaldía Local de Kennedy en escritos previos la necesidad de proceder con la recuperación del espacio público.

Por lo anterior, teniendo en cuenta el Acuerdo Distrital 927 de 2024 por medio del cual se adopta el Plan de Desarrollo Económico, Social, Ambiental y de Obras Públicas del Distrito Capital 2024-2027 y de conformidad con lo dispuesto en el artículo 21 de la Ley 1755 de 2015 se reitera la solicitud y se da traslado a la **Alcaldía Local de Kennedy** para que, dentro de sus competencias, atienda y dé respuesta de manera directa al peticionario con copia a esta entidad para su seguimiento y control.

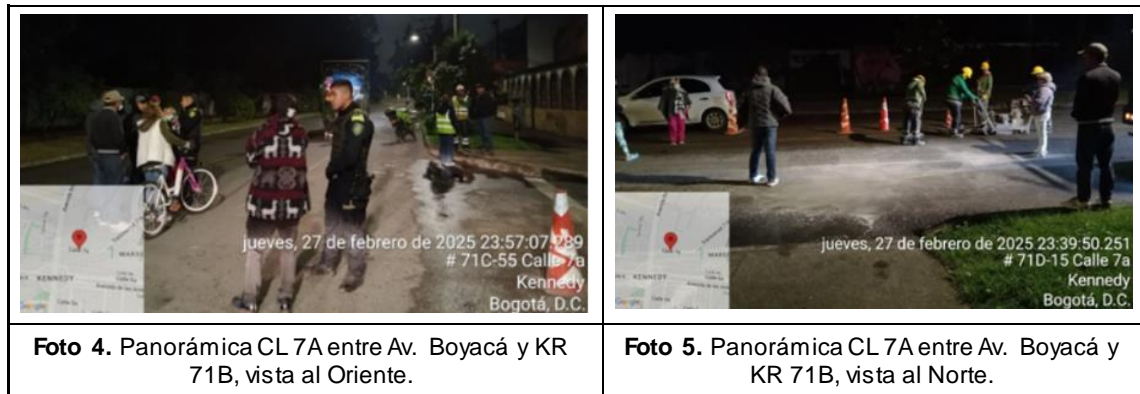
Conforme a lo indicado: "... CIERRE DEFINITIVO DEL INGRESO DESDE LA BOYACA ...". La SDM a través de la Subdirección de Señalización informa que el 28 de febrero de 2025, la Interventoría SDM 2024-3666 notificó a la Entidad mediante correo electrónico que, el 27 de febrero de 2025, los habitantes del barrio Bavaria se ubicaron sobre las marcas viales de los tramos viales objeto de cambio de sentido de la CL 7A entre Av. Boyacá y KR 71B, identificados con Código de Identificación Vial - CIV 8004060 y 8004124. Los ciudadanos procedieron a retirar los cierres viales e intentaron tomar control de las máquinas de borrado del Contratista de Obra. En consecuencia, el Contratista de Obra SDM-2024-3651 junto con la Interventoría SDM 2024-3666 procedieron a retirarse del punto y continuaron actividades de señalización en otros tramos viales del Barrio Marsella.

A continuación, se presenta el registro fotográfico del día 27 de febrero de 2025:

Con base en lo sucedido, desde la Oficina de Gestión Social se recomendó no adelantar intervenciones en el tramo vial de la CL 7A entre Av. Boyacá y KR 71B hasta que se llevará a cabo la reunión programada junto con la Personería el 3 de marzo de 2025, entidad que fungió como garante del proceso. Aunado a lo anterior, la Subdirección de Señalización solicitó a la Interventoría SDM 2024-3666 no adelantar la implementación en el tramo mencionado previamente y continuar con los demás tramos viales, con el fin de no incrementar la tensión con la comunidad.

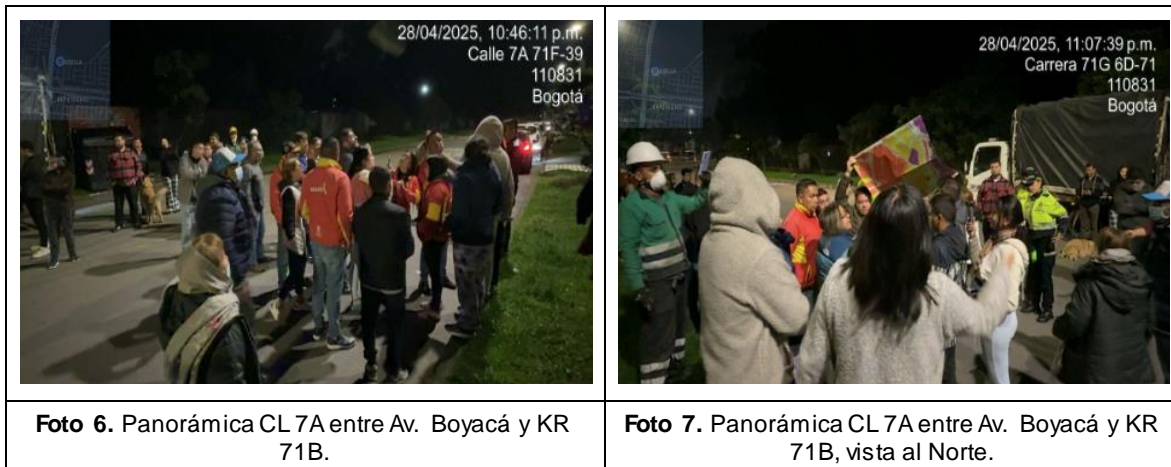
Para el 28 de abril la Subdirección de Señalización retomó las actividades de implementación en la CL 7A entre Avenida Boyacá y KR 71B, con acompañamiento de Policía Nacional, gestores de convivencia de seguridad y gestores sociales de esta Secretaría. Sin embargo, debido a la oposición de la comunidad, no fue posible continuar con la implementación de señalización en los CIV's restantes, se registró el evento el cual se presenta líneas abajo, de esta manera la SDM-SS procedió a retirarse del punto y evitar mayores disturbios priorizando la integridad de las personas involucradas.

A continuación, se presenta el registro fotográfico del día 28 de abril de 2025:

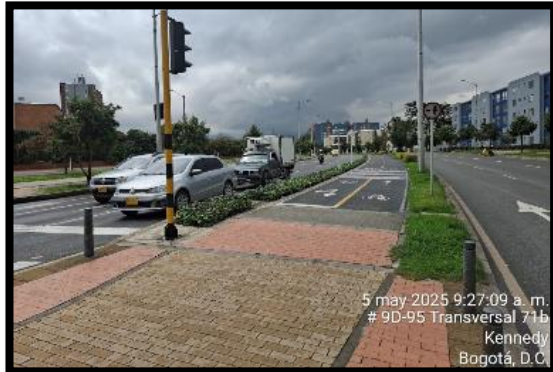
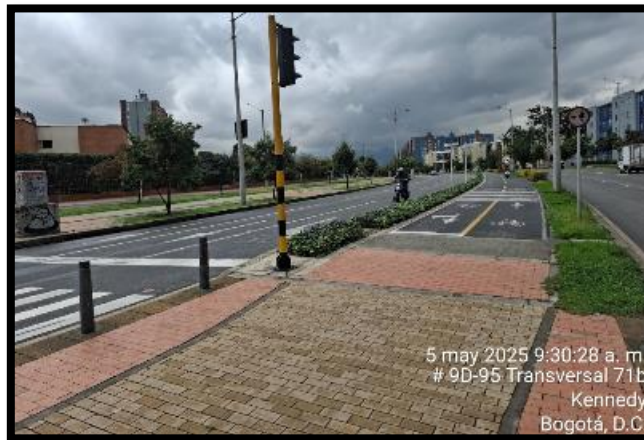
Fotos 8, 9 y 10: Vista oriente (grupo vehicular 4) - occidente (grupo vehicular 3).  
Demanda vehicular del grupo 4 atendida sin colas remanentes.

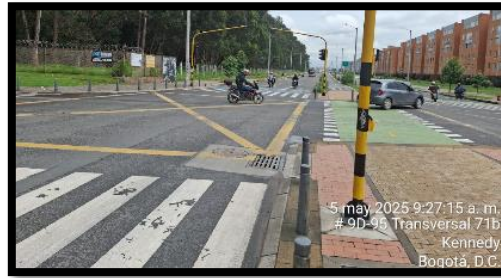
Fotos 11: Vista occidente - oriente.  
Demanda vehicular atendida del grupo 3 atendida sin colas remanentes.

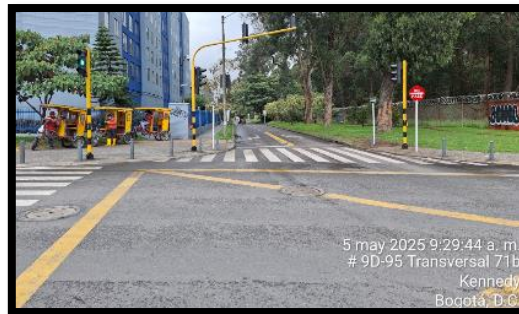
Fotos 12: Vista sur (grupo vehicular 2) – oriente/occidente.  
Demanda atendida del grupo vehicular 2 sin colas remanentes.

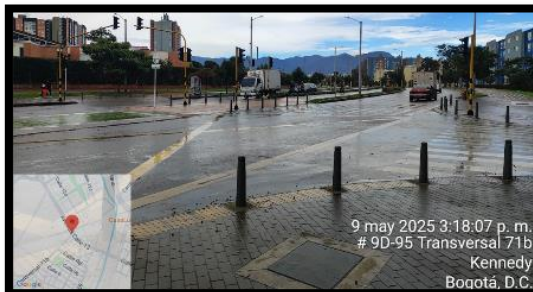
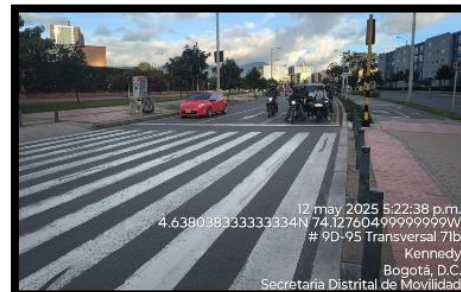
Fotos 13 y 14: Vista oriente (grupo vehicular 4) - occidente (grupo vehicular 3).  
Demanda vehicular del grupo 4 atendida.

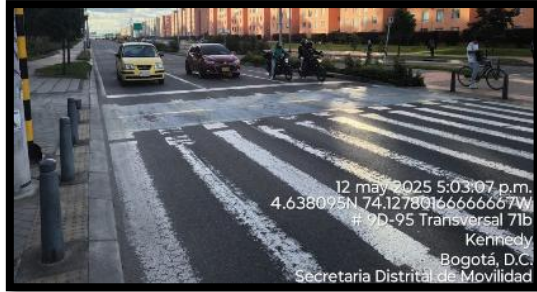
Fotos 15 y 16: Vista occidente - oriente.  
Demanda vehicular atendida del grupo 3 atendida sin colas remanentes.

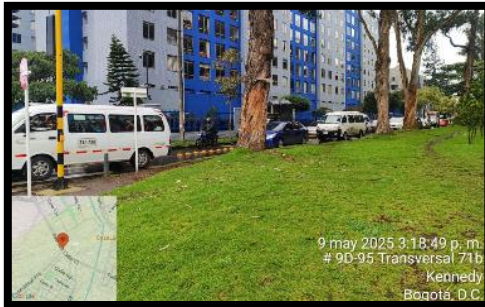
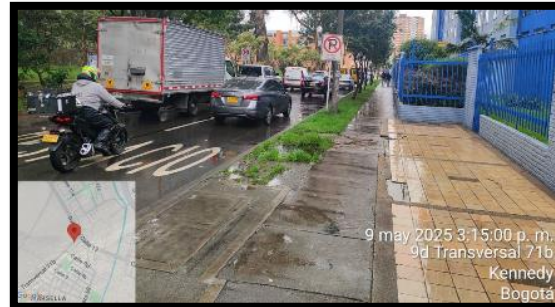
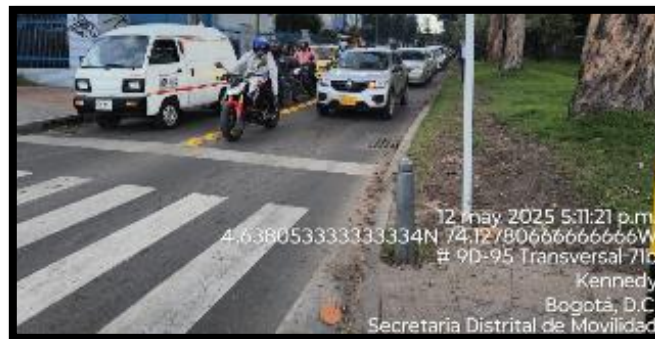
Fotos 17, 18 y 19: Vista sur (grupo vehicular 2) – oriente/occidente. Alta demanda del grupo vehicular 2, se presentan colas remanentes que son atendidas en 2 o 3 ciclos semafóricos.

A partir de la visita de campo y del análisis del funcionamiento de la intersección de la CL 11 X TV 71B, se evidenció una oportunidad de mejora en la operación para el plan de señales que se activa en la tarde, por lo que será optimizada y reprogramada.
