SECRETARÍA DE  
**MOVILIDAD**

SEMA  
**202532206897951**

**REF:** Respuesta al SDQS 2101522025

Desde la Subdirección de Semaforización se da claridad que la intersección semaforizada mencionada corresponde al Externo 1159/403 | AV COLOMBIA (AK 24) X CL 63F y acorde a lo referido en el presente comunicado se procedió con la respectiva revisión física del mobiliario instalado en la intersección.

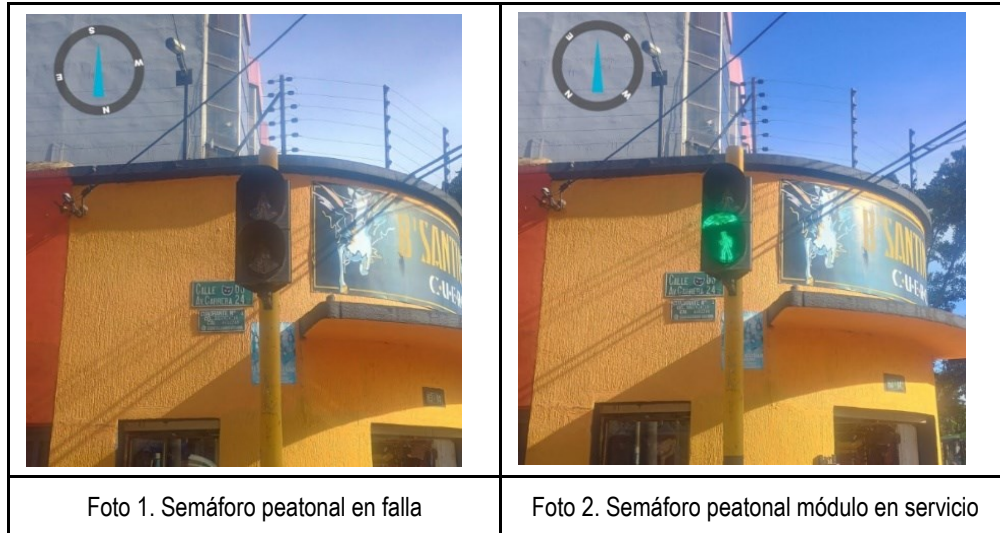
Tabla 1. Cambio de semáforo peatonal

**Diagnóstico:** Intersección en servicio. Módulo led en falla.

**Solución:** Actividades en el NEI 1159 ID 403 se encontró intersección en servicio. Se realiza revisión de mobiliario encontrando falla sobre el flujo 24 derecho y 24 izquierdo, módulos peatonales verdes en falla. Se realiza cambio de módulo afectados. Demás mobiliario sin novedad, intersección queda en servicio con central.

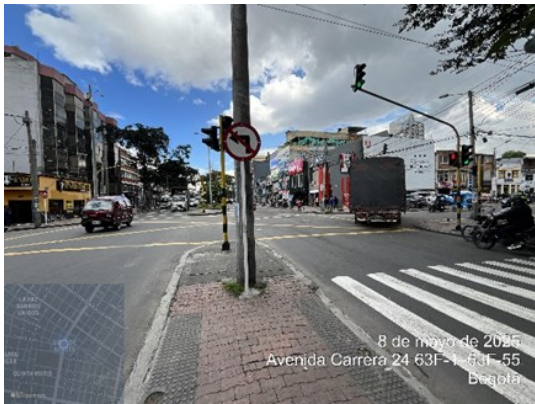
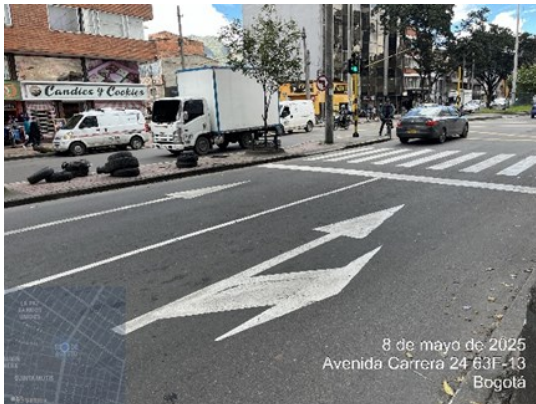
Foto 3. KR 24 con CL 63F, vista al Sur.	Foto 4. KR 24 con CL 63F, vista al Oriente.

De igual forma, una vez realizada la visita de inspección en el sector de la KR 24 entre CL 63F y CL 64, se evidenció la existencia de señalización relacionada a continuación:

- a) SR-28 (Prohibido parquear).
- b) SR-47 (No bloquear cruce).
- c) SR-06 (Prohibido girar a la izquierda).
- d) SR-04 (No pase).
- e) SR-38 (Sentido único de circulación).
- f) SR-01 (Pare).

- Flechas de dirección.
- Demarcación lineal.
- Líneas de pare.
- Pasos peatonales.
- Zona antibloqueo.

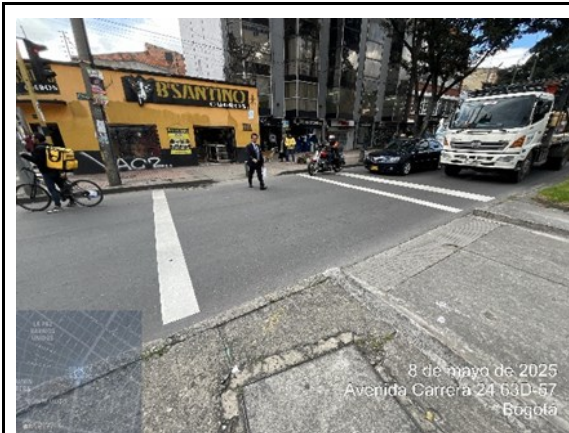
Foto 5. KR 24 con CL 63F, vista al Oriente.

Asimismo, en lo que respecta a la señalización horizontal actualmente presente en el sector objeto de análisis, se hace referencia específica a la flecha de dirección ubicada sobre la calzada oriental de la carrera 24, en el tramo comprendido entre las calles 63F y 63D Bis, la cual cuenta con el Código de Identificación Vial (CIV: 12002548). Al respecto, se pudo evidenciar que, dentro del diseño, se incluye la modificación de esta marca horizontal, de acuerdo con los criterios técnicos establecidos por la normativa vigente y con el fin de mejorar las condiciones de seguridad vial y la comprensión por parte de los usuarios de la vía.
