SECRETARÍA DE  
MOVILIDAD

**REF: RESPUESTA AL SDQS-2302552025**

Inicialmente se da claridad que la intersección semaforizada ubicada en la Avenida Rojas (Carrera 70) con Calle 63C, corresponde al Externo 2210, ID 1363, acorde a su solicitud se procedió a realizar la búsqueda de atención a eventualidades en nuestras bases de datos, encontrando que la última atención debido a un malfuncionamiento de la intersección fue el día 10 de abril de 2025 a las 15:51 horas, donde nuestro grupo técnico informó lo siguiente.

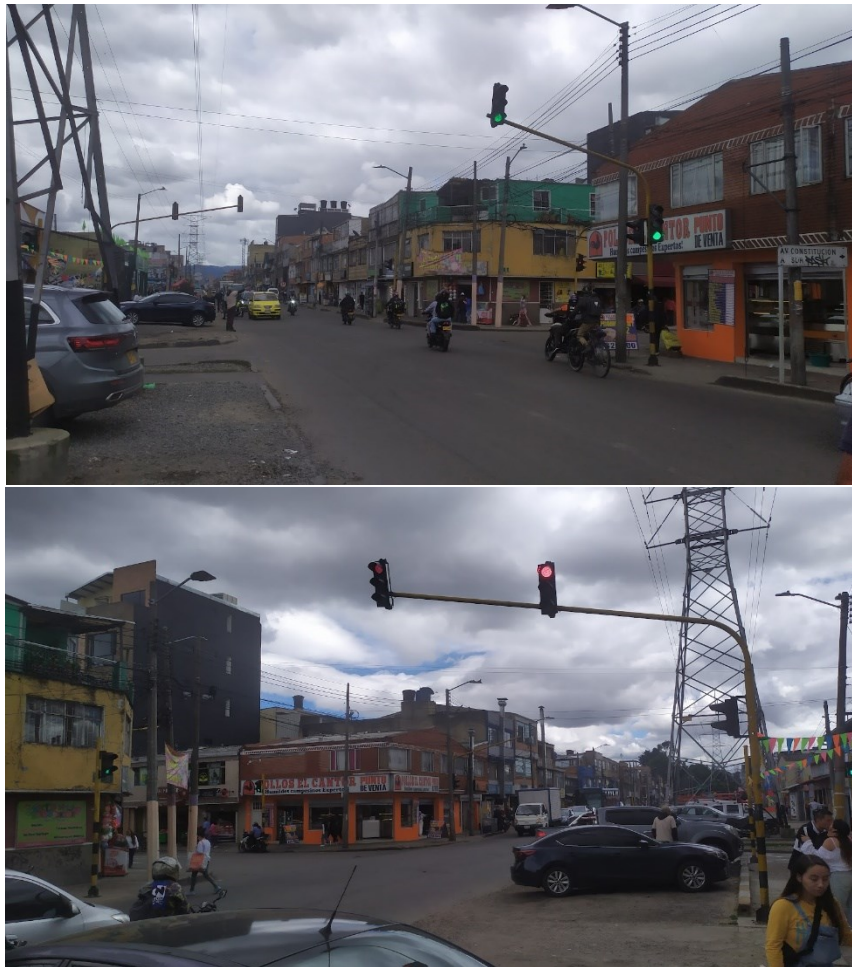
Adicionalmente informamos que hemos realizado un seguimiento constante al funcionamiento de la intersección, comprobando el correcto funcionamiento. Por otra parte, el día 14 de mayo de 2025 se realizó una verificación en el sitio, determinando el correcto funcionamiento de la intersección, tal como se evidencia en el siguiente registro fotográfico:

Lo anterior indica que se encontró un módulo luminoso vehicular rojo en mal estado interfiriendo la emisión de señales en el costado oriental de la intersección. Como solución se realizó el reemplazo del mencionado elemento, con el objeto de restablecer el funcionamiento normal de la intersección.
