REF: Respuesta SDQS-3507972025, Solicitud mantenimiento de señalización vertical en la CL 126 con KR 50, localidad de Suba.

Con motivo de dar un alcance integral, la SDM realizó una visita técnica al sitio indicado en la solicitud el 24 de julio de 2025. A continuación, se presenta el registro fotográfico de la visita técnica relacionada, junto con la señalización implementada en buen estado.

Tabla 1. Registro fotográfico visita técnica.

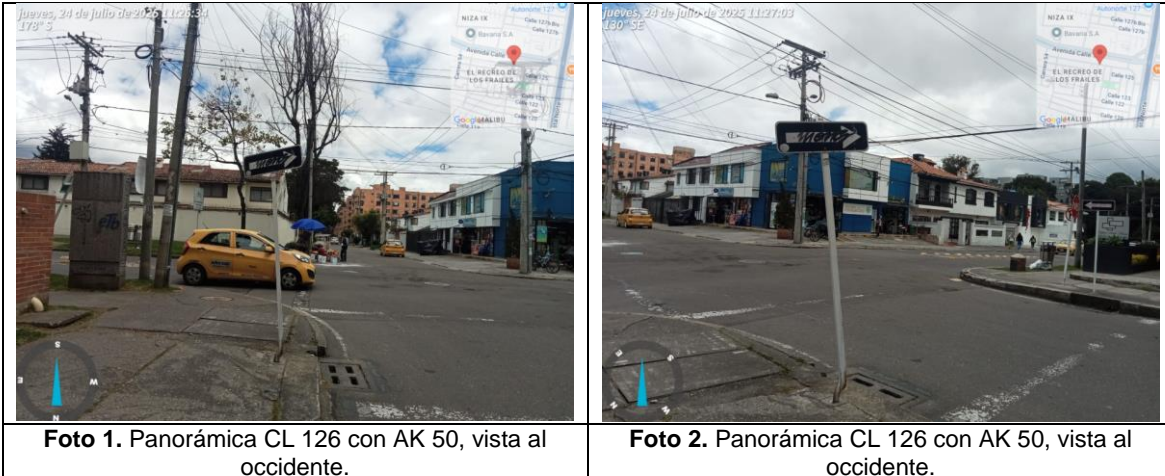
Foto 1. Panorámica CL 126 con AK 50, vista al occidente.

Foto 2. Panorámica CL 126 con AK 50, vista al occidente.

No obstante, para la visita técnica realizada en el sector se evidenció que la señal SR-38 “Circulación en único sentido” al costado sur de la CL 126 se encuentra doblada y vandalizada en la CL 126 con AK 50. Adicionalmente, la señal SR-38 al costado norte de la CL 126 se encuentra vandalizada.

Por lo anterior, la Subdirección de Señalización elaboró compromiso con el fin de realizar el reemplazo de la señal SR-38 al costado sur puesto que debe indicar circulación en único sentido de circulación en Oriente-Occidente y el mantenimiento de la señal SR-38 al costado norte de la CL 126, mediante convenio IDIPRON.
