SECRETARÍA DE
MOVILIDAD

REF: Respuesta al SDQS- 3138692025

Agradecemos sinceramente su interés y colaboración en la mejora de la movilidad de nuestra ciudad. Su reporte relacionado con la intersección semaforizada ubicada en la Calle 70 con Carrera 69P (también conocida como Avenida Rojas o Avenida Constitución) representa un valioso aporte para los procesos de seguimiento y mejora continua que adelanta esta Subdirección.

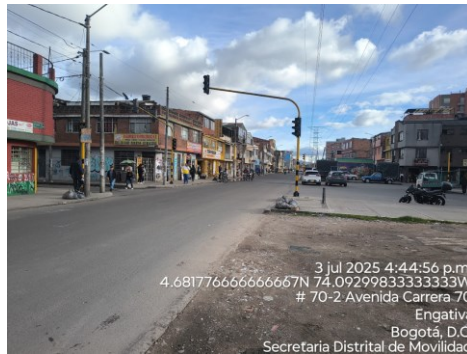
Se informa que el equipo técnico realizó la visita de campo el día 3 de julio de 2025, en la cual se evidenció la falla reportada en la intersección. Ese mismo día se llevó a cabo la reparación completa del sistema semafórico, el cual actualmente se encuentra funcionando correctamente.

Fotografía 1. Funcionamiento de intersección
