SECRETARÍA DE  
MOVILIDAD

**REF:** Respuesta SDQS-3942902025

La intersección KR 93 X CL 127 consta de cuatro (4) grupos o movimientos vehiculares (3, 4, 5, 91), tres (3) grupos o movimientos peatonales (21, 23, 34) y se encuentra con una estructura de tres (3) fases semafóricas.

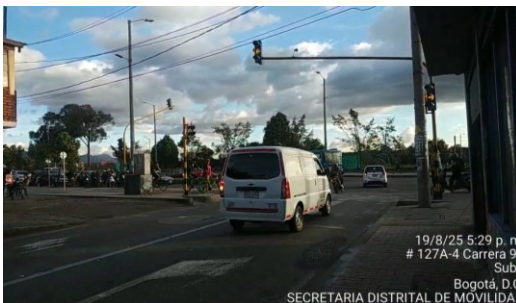
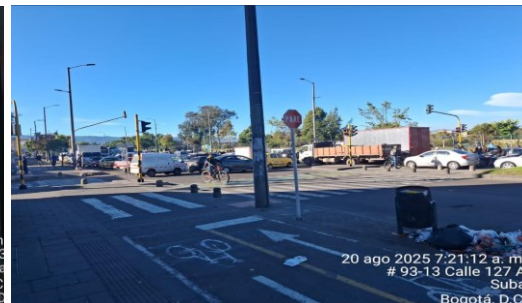
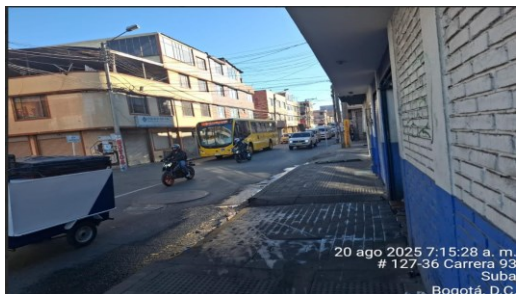
Queremos informarle que se ha verificado su reporte y hemos encontrado una falla en el funcionamiento del semáforo. La subdirección de semaforización realizó una visita de campo el 19 y 20 de agosto y confirmó que el botón de demanda peatonal 34.1 no estaba registrando las solicitudes, lo que a su vez afectaba los tiempos de verde para el flujo vehicular de la Carrera 93.

Afortunadamente, nuestro equipo técnico resolvió este problema de manera inmediata dando pronta solución a la situación encontrada confirmando que el semáforo está funcionando de manera correcta, de acuerdo con la programación establecida.
