**REF:** RESPUESTA AL RADICADO 202661201350902 - Solicitud de señalización en la KR 22 con CL 86, Localidad Barrios Unidos.

De acuerdo con el análisis realizado para el sector comprendido entre **KR 22 con CL 86** con Códigos de Identificación Vial – **CIV entre 12001007 y 12001089**, esta Subdirección consideró procedente reforzar de manera preventiva la operación vial por lo que realizó la instalación del diseño de señalización<sup>1</sup> donde se incluyó el desarrollo de medidas de gestión para el control de velocidad, incorporando señalización tanto vertical como horizontal conforme a las características operativas del lugar, lo anterior con base en los lineamientos establecidos en la Resolución 20243040045005 de 2024 por medio de la cual se adopta el Manual de Señalización Vial y demás normatividad vigente que rige la materia.

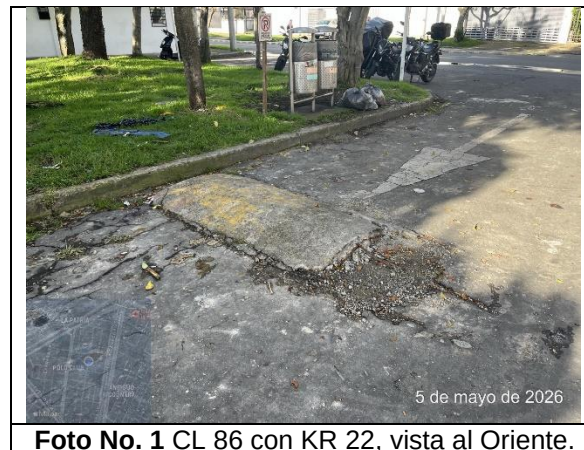
Una vez revisados el resalto parabólico encontrado en los tramos viales objeto de la solicitud se identificó que los mismos no están contemplados en el diseño de señalización vial<sup>2</sup> elaborado por esta Subdirección. Asimismo, los dispositivos relacionados no cumplen con los lineamientos técnicos establecidos en la Resolución 20243040045005 de 2024 por medio de la cual se adopta el Manual de Señalización Vial, de modo que estos dispositivos no fueron instalados ni autorizados por esta autoridad de tránsito.

**Foto No. 1** CL 86 con KR 22, vista al Oriente.

artículo 21 de la Ley 1755 de 2015 se da traslado a la alcaldía local de Barrios Unidos, para que dentro de sus competencias, atienda y dé respuesta de manera directa al peticionario con copia a esta entidad para su seguimiento y control.

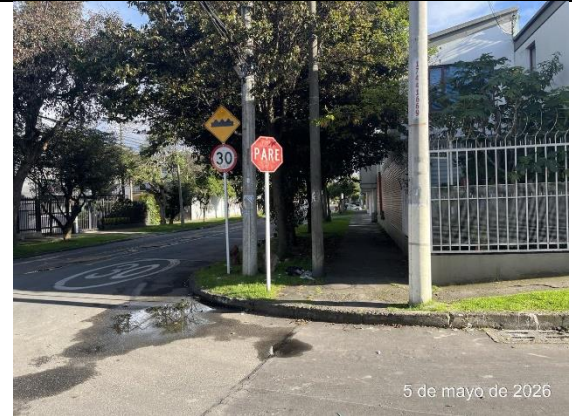
Una vez efectuada la visita de inspección en el sector de la KR 22 con CL 86, se verificó la señalización existente en el área objeto de análisis, evidenciando un leve desgaste atribuible a las condiciones atmosféricas y al tránsito vehicular. No obstante, dicha señalización cumple adecuadamente con su función de informar, prevenir y reglamentar la operación vial.

| <p><b>Foto No. 2</b> KR 22 con CL 86, vista al Sur.</p> | <p><b>Foto No. 3</b> KR 22 con CL 86, vista al Occidente.</p> |

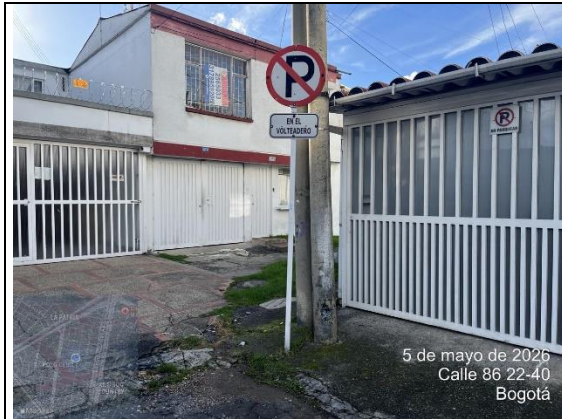
**Foto No. 4** KR 22 con CL 86, vista al Occidente.

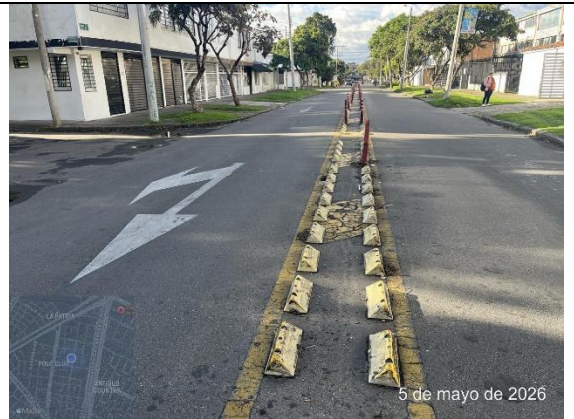
**Foto No. 5** KR 22 con CL 86, vista al Norte.
