SECRETARÍA DE  
MOVILIDAD

**REF: RESPUESTA SDQS 2393352026**

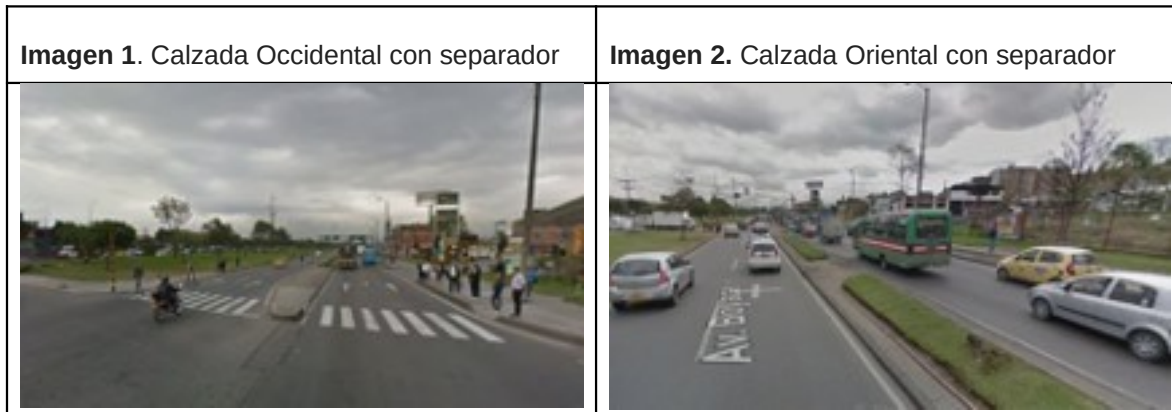
Al respecto, se informa que las condiciones de infraestructura de la Av. Boyacá (AK 72), previas al inicio de las obras, correspondían a dos (2) calzadas por sentido, cada una con dos (2) carriles de circulación, con separador central y separadores laterales, como se observa en las imágenes 1 y 2.

Fuente. Google Maps. 2015 – 2018

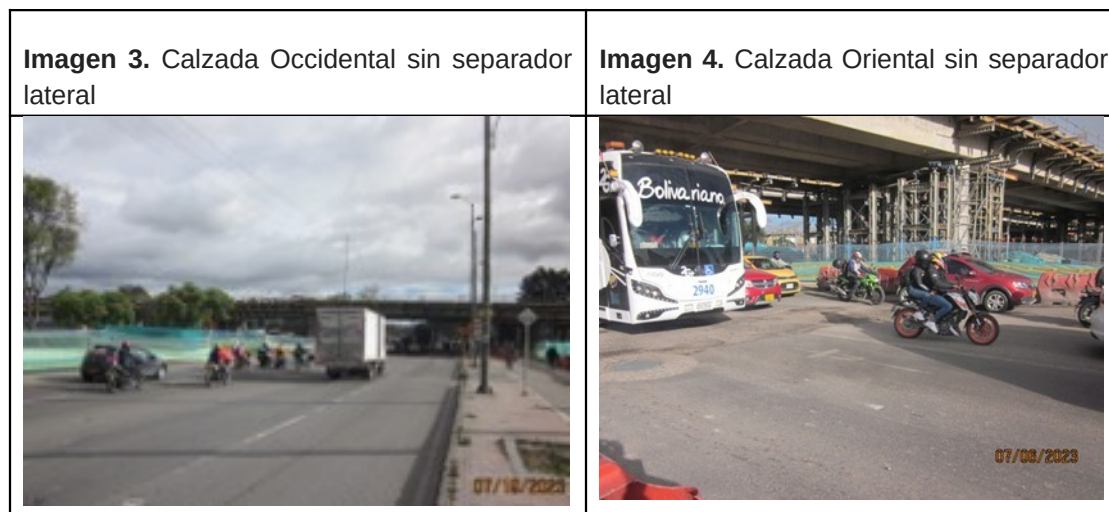
INFRAESTRUCTURA ROVER 009, se realizaron adecuaciones a la infraestructura existente. Estas consistieron en la demolición de los separadores laterales de la Av. Boyacá (AK 72), con el fin de implementar el Plan de Manejo de Tránsito (PMT) requerido para la ejecución de las obras (ver imágenes 3 y 4), donde se evidencian las calzadas oriental y occidental sin dichos elementos.

Fuente. SPMT-SDM – 2023

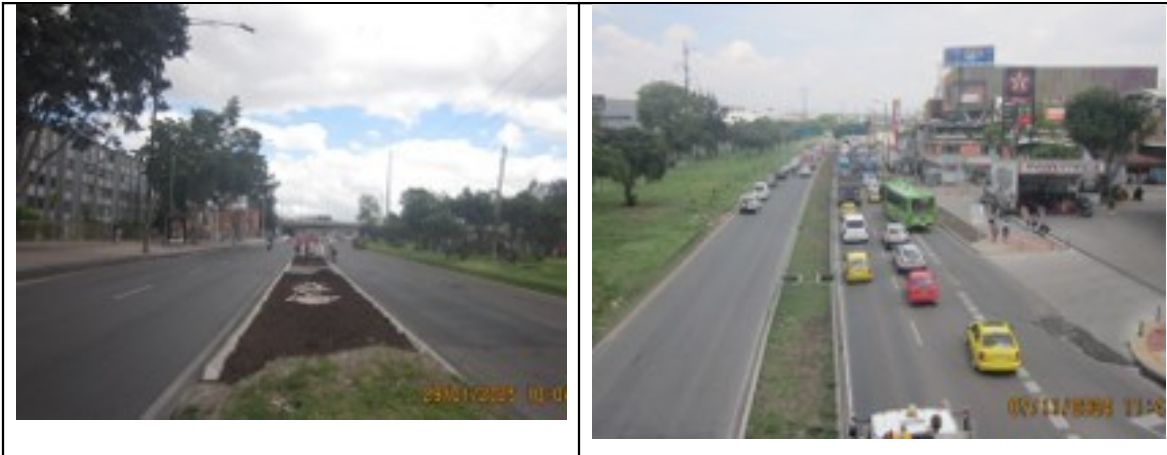
En cumplimiento de las obligaciones contractuales, al finalizar las obras el contratista efectuó la restitución de los separadores laterales del costado oriental y del costado occidental de la Av. Boyacá (AK 72), actividad que fue ejecutada conforme a los PMT aprobados como se indica en las imágenes 5 y 6.

Fuente. SPMT-SDM 2024

Por lo anterior, se precisa que, una vez se terminaron las obras correspondientes al puente de la Av. Alsacia o Av. Guayacanes (AC 12), se realizó la restitución de las condiciones iniciales de la infraestructura de la Av. Boyacá (AK 72).

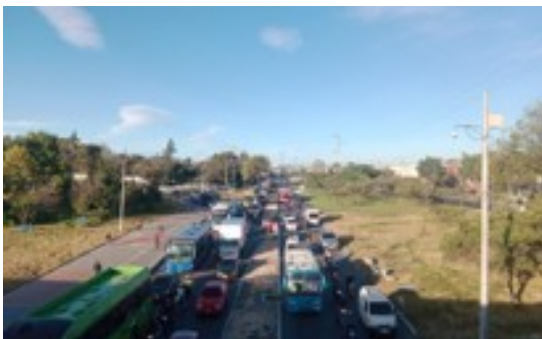
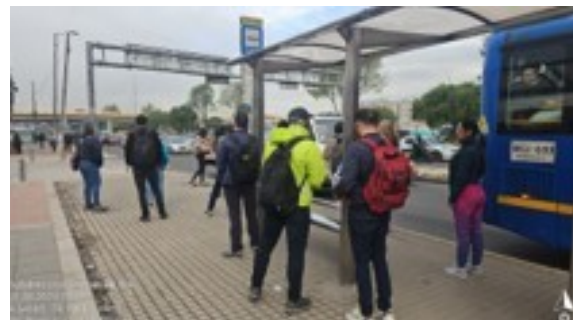
Fuente. Elaboración propia SGV

Como resultado de lo anterior, se obtuvo un aumento de la velocidad del 27% para el tramo comprendido entre la Avenida primera de Mayo hasta la Calle 12 B, así mismo se obtuvo una disminución en la longitud de cola de hasta un 49%.

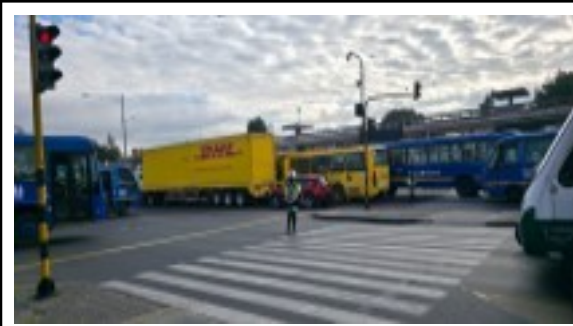
**Imagen 13.** Acciones para garantizar acceso vehicular en la Calle 12 Bis.

- Gestión del tráfico con unidades del Grupo Guía y personal Transmilenio S.A, para garantizar una adecuada incorporación de los vehículos particulares que circulan por la conectante oriente norte de la Avenida Guayacanes, Calle 12 Bis y de vehículos del SITP que ingresan a los diferentes paraderos ubicados entre la Avenida Guayacanes y la Calle 12 B para el ascenso y descenso de pasajeros.

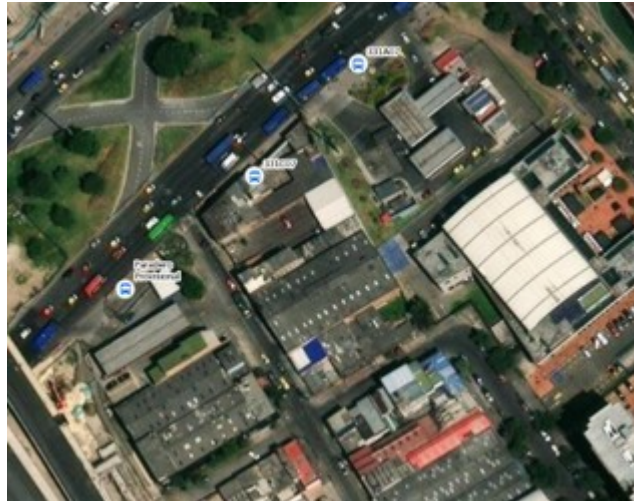
Como se indicó anteriormente, como respuesta a la problemática de congestión identificada en el sector, en el segundo semestre de 2024 se diseñó e implementó una medida de gestión del tráfico, en donde una de las acciones principales fue la reubicación de los paraderos del servicio público presentes en la zona, con el fin de evitar la concentración del número de rutas y mejorar el proceso de ascenso y descenso de pasajeros, optimizando la operación del sistema de transporte y la congestión sobre el corredor de la Av. Boyacá sentido sur norte, y que de acuerdo

con el seguimiento que realiza la SGV, se mejoró las velocidades de circulación del sector.
