**REF:** Respuesta a SDQS-2162042026

En este sentido, se informa que la intersección de la Carrera 23 con Calle 36 Sur fue incorporada con el identificador P2241 a la base de datos de intersecciones solicitadas para desarrollar al proceso de evaluación de viabilidad semafórica, dadas las posibles situaciones de riesgo para los actores más vulnerables y la presencia de conflictos que generan situaciones de riesgo o accidentalidad en la zona. El proceso de evaluación de viabilidad semafórica contempla entre otros aspectos el análisis de las variables del flujo vehicular, características operativas de la intersección, características geométricas y el comportamiento de volúmenes vehiculares y peatonales y actualmente se adelantan las actividades de primer nivel, caracterización y revisión de condiciones operativas de la intersección.

En atención a la solicitud de “no pueden poner reductores de velocidad” la Subdirección de Señalización, conforme a las competencias establecidas en el artículo 22 del Decreto 652 de 2025, realizó la visita técnica al sitio indicado en la solicitud el 05 de marzo de 2026.

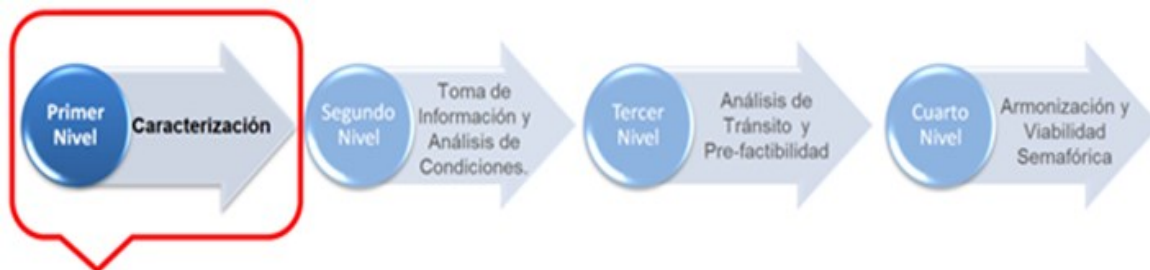
A continuación, se indica de manera esquemática el nivel donde encuentra la intersección en el proceso de evaluación de prefactibilidad:

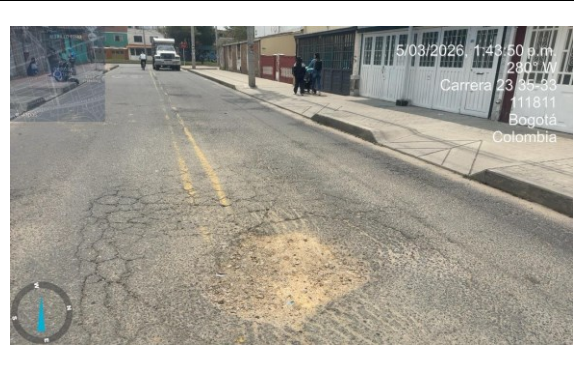
| <p>Foto 1. Panorámica KR 23 entre CL 36 y CL 35A Sur, vista al oriente.</p> | <p>Foto 2. Panorámica KR 23 entre CL 36 y CL 35A Sur, vista al occidente.</p> |

Adicionalmente se encontró en mal estado el pavimento de la KR 23 entre CL 35A S y 36 S y en la KR 23 entre CL 36 S y CL 37 S, presentando patologías como baches y piel de cocodrilo (ver registro fotográfico).

En cuanto al mal estado del pavimento evidenciado sobre la KR 23 entre CL 35A Sur y CL 37 Sur, se informa que esta Dependencia no implementa demarcación ni dispositivos de señalización en tramos cuya carpeta de rodadura presenta deterioro, dado que dichas condiciones impiden garantizar la durabilidad y calidad de las marcas viales. Adicionalmente, una eventual intervención futura en el pavimento podría afectar o eliminar las marcas instaladas, comprometiendo la vida útil de los elementos de señalización.

Ya que los segmentos corresponden a la malla vial local e intermedia respectivamente, en sentido oriente–occidente, las intervenciones de conservación o mantenimiento que se requieran para atender daños estructurales o funcionales que pueda presentar la estructura de pavimento, según el Decreto Distrital 555 de 2021, estarán a cargo de la alcaldía local de Rafael Uribe Uribe y la Unidad Administrativa Especial de Rehabilitación y Mantenimiento Vial – UAERMV, quienes deberán coordinar entre ellas la planeación, programación, seguimiento e información de las acciones correspondientes para la ejecución de las actividades.

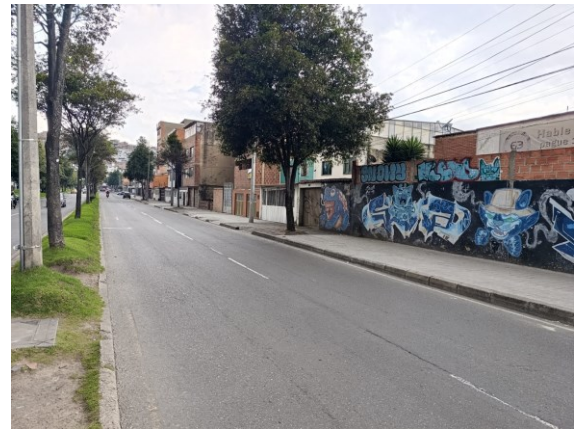
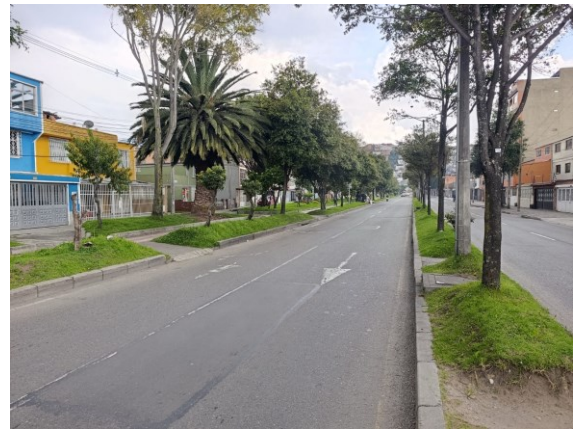
| <p>Foto 3. Panorámica CL 36 Sur con KR 23 (calzada occidental), vista al norte.</p> | <p>Foto 4. Panorámica CL 36 Sur con KR 23 (calzada oriental), vista al sur.</p> |

De acuerdo con la visita técnica realizada, se evidenció que las condiciones actuales de la infraestructura no permiten la implementación de pasos peatonales sobre la CL 36 Sur con KR 23, dado que no se garantiza la continuidad de los andenes ni se cumplen las condiciones adecuadas del separador central para un cruce seguro y accesible, especialmente para personas con movilidad reducida. En este sentido, el paso peatonal existente sobre la KR 23C con CL 36 Sur cumple integralmente con los criterios de seguridad y accesibilidad, por lo que se considera el punto adecuado para el cruce peatonal en el sector.

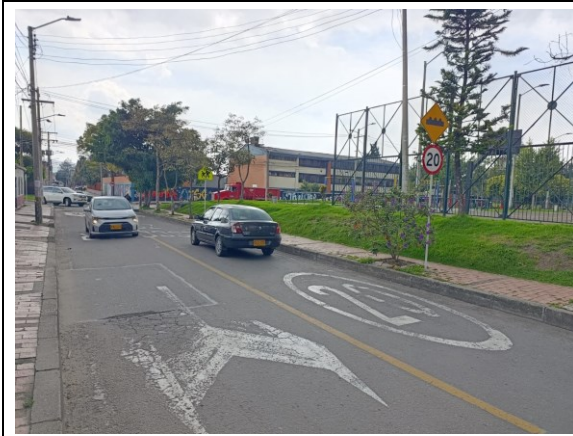
Foto 5. Panorámica KR 23 entre CL 36 Sur y CL 37 Sur, vista al oriente.

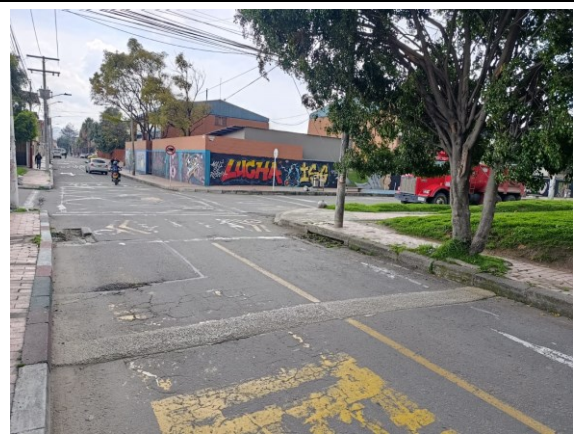
Foto 6. Panorámica KR 23 entre CL 36 Sur y CL 37 Sur, vista al occidente.
