**REF:** Respuesta a SDQS-2484012026

**Secretaría Distrital de Movilidad**

La intersección de la Av. Caracas (AK 14) X Av. Primera de Mayo (Cl 22 sur) funciona mediante dos (2) fases semafóricas, entendiéndose por definición de fase “un estado de señales que presentan los semáforos en una intersección dando vía simultáneamente a uno o varios flujos vehiculares y/o peatonales no conflictivos entre sí”. Como se muestra en el siguiente esquema:

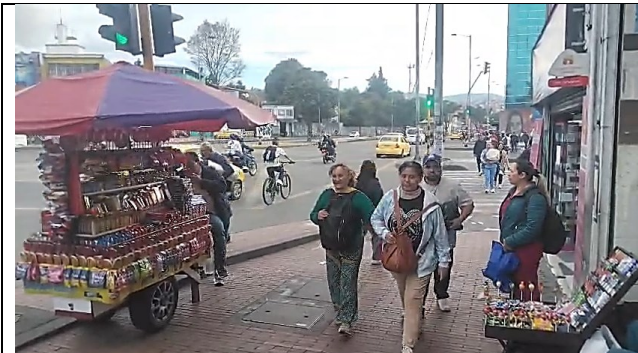
Verificada la operación en las visitas realizadas a la intersección mencionada, se observa que la operación está de acuerdo a lo programado para el funcionamiento de las mismas, donde el paso peatonal tiene para el cruce de las vías el tiempo de verde suficiente para hacerlo y en los términos que permite la normatividad.

Fotografía 1. Paso peatonal sin conflicto con Vehículos

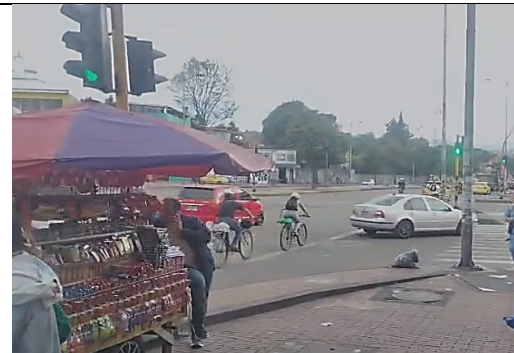
Fotografía 2. Giro derecho vehicular sin conflicto con peatón.
