**REF:** Respuesta a SDQS-2345212026

Se verifica reporte centralizado del sistema de semaforización para el evento reportado en el comunicado.

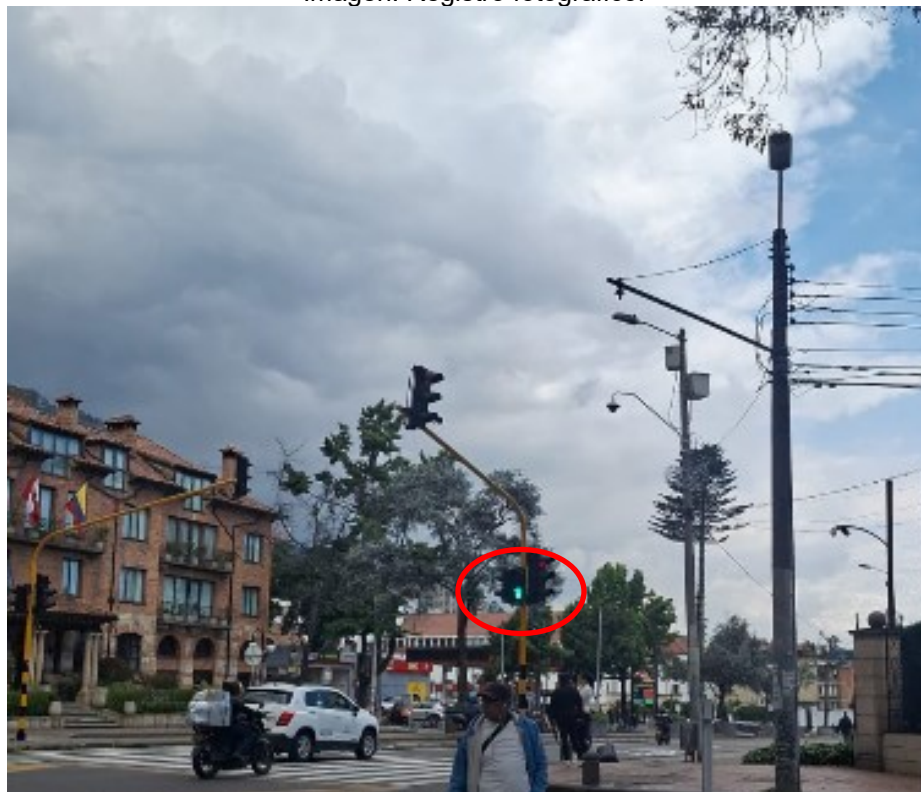
Imagen. Registro fotográfico.

**Novedades:** Se hace revisión de mobiliario, encontrando Intersección en servicio. Módulo led apagado.

**Solución:** Modulo led verde apagado del flujo 23 derecho, se hace revisión y se encuentra en el soporte del semáforo cable en mal estado, con reserva se hace nueva conexión, intersección en servicio con central. Ver registro fotográfico
