**REF: RESPUESTA SDQS NO. 2900662026**

**CONSOLIDADO IMPOSICIÓN ÓRDENES DE COMPARENDO  
INFRACCIONES C.28 – UPL TINTAL – LOCALIDAD DE KENNEDY**

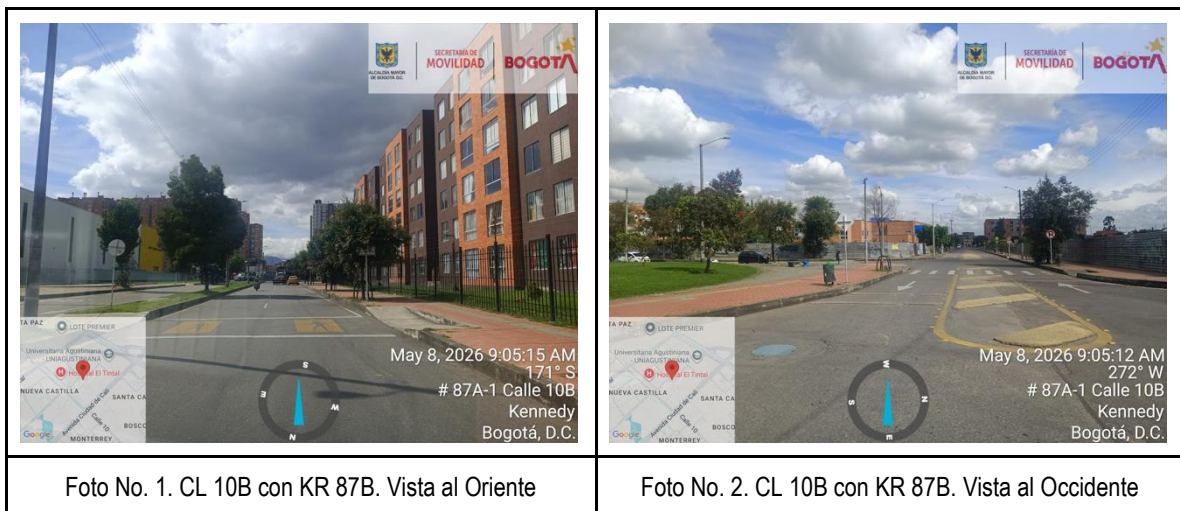
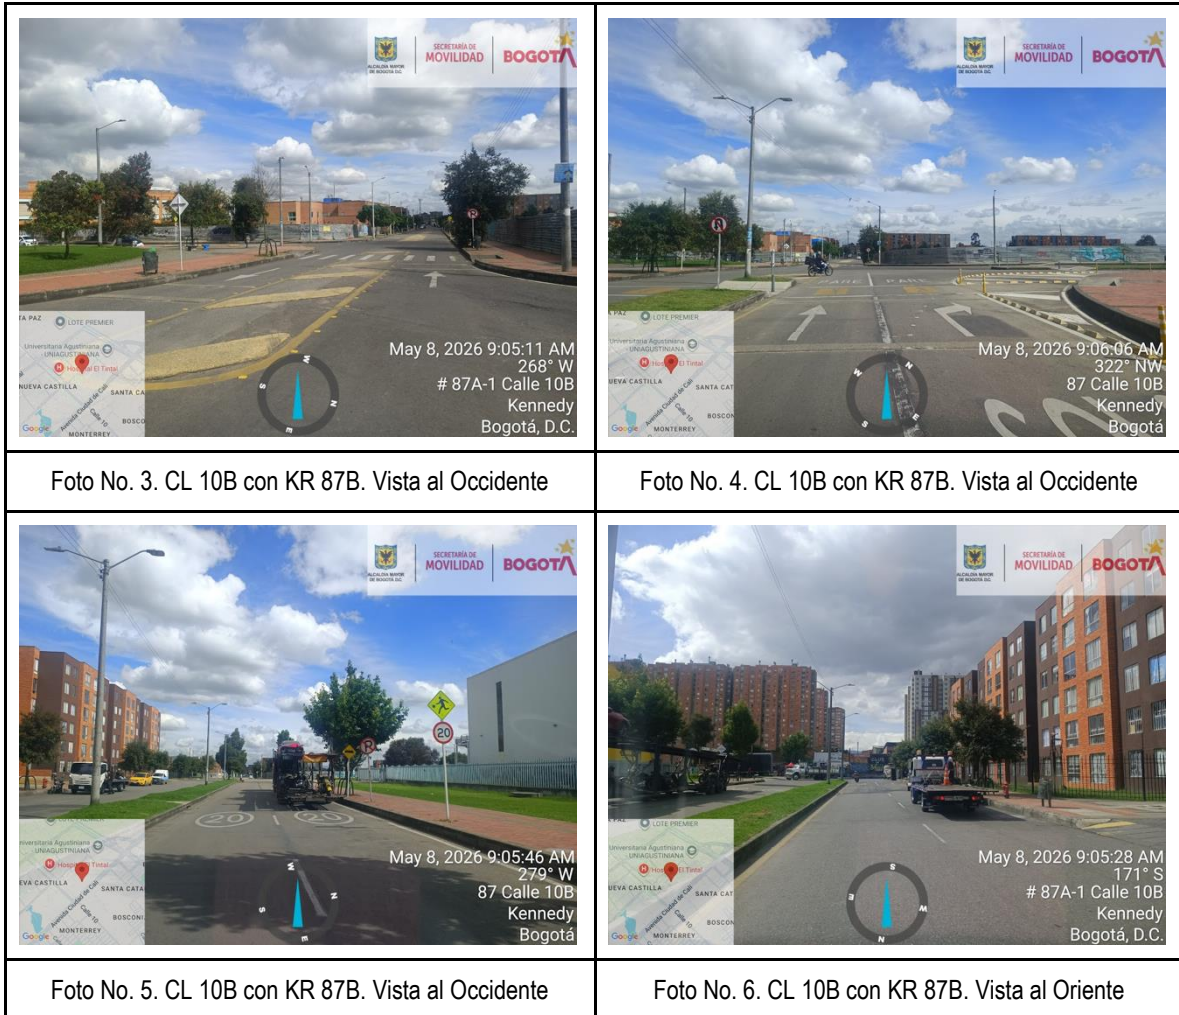
Finalmente, frente a la solicitud “(...) *podria mejorarse colocando mas reductores de velocidad* (...)” se informa que, para el sector de la CL 10B con KR 86, identificado con Código de Identificación Vial CIV<sup>1</sup> – 8014163, que corresponde a un tramo de la malla vial local de la ciudad, la SDM realizó visita técnica el 08 de mayo de 2026. A continuación, se presenta el registro fotográfico, donde se evidencian las condiciones actuales del sector.

En la visita de inspección, se estableció que en los segmentos viales se encuentra implementada señalización tanto vertical como horizontal, la cual, aun cuando presenta desgaste, cumple con la función de informar, prevenir y reglamentar la operación vial.

- Demarcación de carriles con pictogramas y límites de velocidad.
- Franjas de reductores de velocidad tipo estoperol y bandas en agregado
- Instalación de señalización vertical SR-01 (PARE), SP-48 (NIÑOS JUGANDO), SR-28 (PROHIBIDO PARQUEAR)
- Instalación de señalización vertical tipo dúplex SP-48/SR-30 (NIÑOS JUGANDO / VELOCIDAD MAXIMA DE CIRCULACION 20 KM/h)

En relación a la reducción de la velocidad, es importante indicar que para el sector se instalaron medidas de pacificación tipo estoperoles y bandas en agregado, por lo cual no se considera viable la implementación de elementos adicionales, teniendo en cuenta que ya existen dispositivos destinados a este fin.
