**REF:** Respuesta a SDQS No. 3013282026. Solicitud de reductores de velocidad, CL 30 SUR entre KR 29B Y TV 29A BIS, localidad Antonio Nariño.

La SDM a través de la Subdirección de Señalización, conforme a las competencias establecidas en el artículo 22 del Decreto Distrital 652 de 2025, informa que se realizó visita técnica al sitio indicado en la solicitud el 02 de mayo de 2026. A continuación, se presenta el registro fotográfico de la visita técnica relacionada.

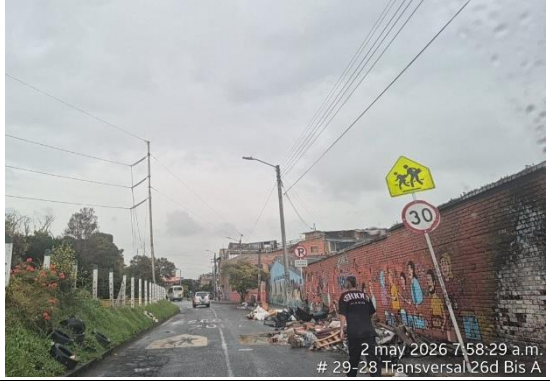
| <p><b>Foto 1.</b> Panorámica, CL 30 SUR entre KR 29B Y TV 29A BIS, vista al norte.</p> | <p><b>Foto 2.</b> Panorámica, CL 30 SUR entre KR 29B Y TV 29A BIS, vista al norte.</p> |

Conforme a lo anterior y a la visita técnica realizada, se evidenció el mal estado de la señal vertical dúplex SP-47A/SR-30: Proximidad a cruce escolar/ Velocidad máxima permitida (30 km/h), necesaria para el entorno escolar; además de que el tramo no cuenta con dispositivos de reducción de la velocidad. Por tal razón, esta

Subdirección consideró procedente incluir en la base de compromisos prioritarios la reinstalación de la señalización vertical requerida.

Por otra parte, se incluyó en la base de requerimientos de señalización la actualización del diseño, con el propósito de determinar la viabilidad de implementar elementos de pacificación en el tramo, ajustados a las condiciones de operación del sector. Lo anterior se fundamenta en los lineamientos establecidos en la Resolución 20243040045005 de 2024, mediante la cual se adopta el Manual de Señalización Vial, así como en la normatividad vigente aplicable.
