**REF:** Alcance al SDQS 3016902026 - Solicitud de señalización e información en la KR 17 con CL 72, Localidad Barrios Unidos.

**Tabla 2.** Registro fotográfico visita técnica del 19 de mayo de 2026.

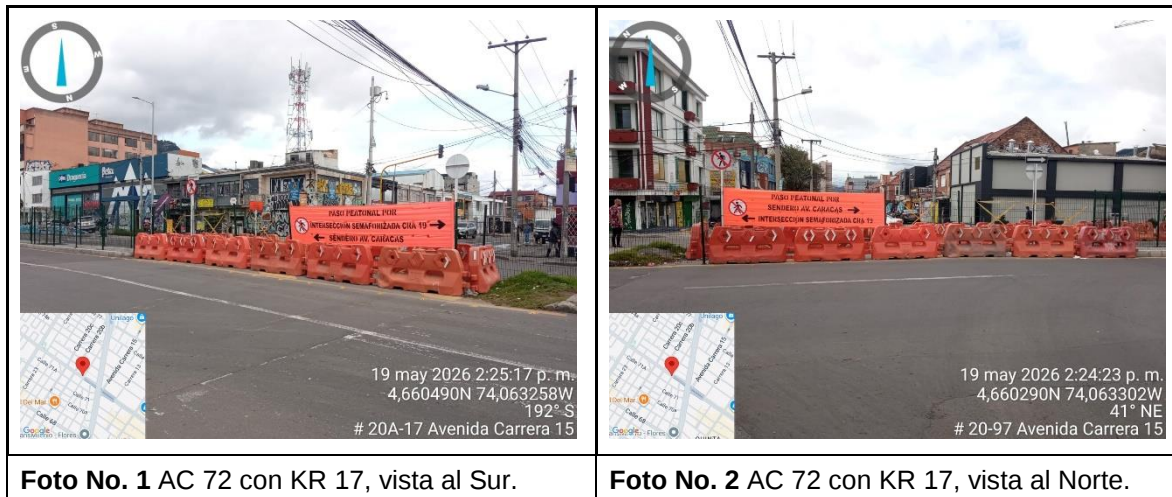
En el ejercicio del seguimiento técnico que esta Subdirección adelanta sobre el PMT autorizado, en diferentes visitas en campo se evidenció el retiro de las barreras plásticas flexibles, así como el deterioro de la malla metálica instalada. Sobre el particular, el Concesionario Metro Línea 1 S.A.S. manifestó que dichos elementos fueron removidos por terceros ajenos al proyecto. No obstante, lo anterior, en visita técnica adelantada el 19 de mayo de 2026 por parte de la SPMT de la SDM, se verificó que sobre el separador central de la Av. Calle 72 por Carrera 17 se implementaron nuevamente las barreras plásticas flexibles, con el objeto de incrementar la visibilidad del cierre para los usuarios de la vía, y de igual forma se restituyeron los pendones informativos dirigidos a los peatones para indicar los pasos seguros dispuestos en el sector.

En consecuencia, esta Subdirección continuará efectuando el seguimiento al cumplimiento de las condiciones del PMT autorizado por parte del Concesionario, requiriendo el mantenimiento permanente de los dispositivos de canalización y señalización instalados, de manera que se preserven las condiciones de seguridad vial tanto para los conductores como para los actores viales vulnerables que transitan por el sector.
