**REF:** Respuesta al radicado SDM No. 202661202010732; radicado IDU-DTCI No. 202638500741481. Solicitud de señalización en la AC 80 con KR 112, localidad de Engativá.

En atención a lo solicitado y con el propósito de emitir un pronunciamiento técnico integral sobre las condiciones descritas, se programó y llevó a cabo una visita técnica el día 30 de mayo de 2026. A continuación, se presenta el registro fotográfico obtenido durante la visita técnica:

**Tabla 1.** Registro fotográfico visita técnica.

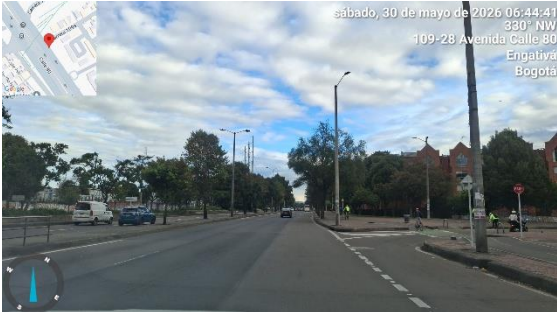
| <p><b>Foto 1.</b> Panorámica AC 80 (Calzada lateral norte) entre KR 109 y KR 110A, vista al occidente.</p> | <p><b>Foto 2.</b> Panorámica AC 80 (Calzada lateral norte) entre KR 111C y KR 110A, vista al occidente.</p> |

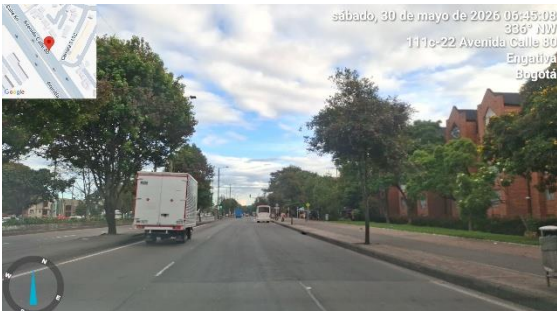
| <p><b>Foto 3.</b> Panorámica AC 80 (Calzada lateral norte) entre KR 111C y KR 112, vista al occidente.</p> | <p><b>Foto 4.</b> Panorámica AC 80 (Calzada lateral norte) con KR 112, vista al occidente.</p> |

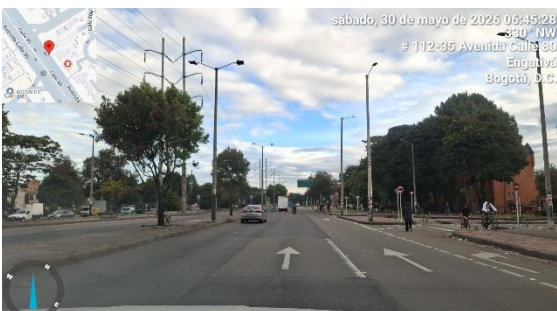
| <p><b>Foto 5.</b> Panorámica AC 80 (Calzada lateral norte) entre KR 112F y KR 112, vista al occidente.</p> | <p><b>Foto 6.</b> Panorámica AC 80 (Calzada lateral norte) entre KR 112F y AK 114, vista al occidente.</p> |
