**REF:** Alcance al Rad. SEMA. No. 202632201762381. Respuesta al SDQS. 1094612026. Solicitud de reductores de velocidad en KR 23 con CL 36 Sur. Localidad Rafael Uribe Uribe.

Con motivo de dar un alcance integral, la SDM realizó una visita técnica al sitio indicado en la solicitud el 05 de febrero de 2026. A continuación, se presenta el registro fotográfico de la visita técnica relacionada, donde se identifica la señalización dispuesta en el lugar objeto de análisis.

Tabla 1. Registro fotográfico visita técnica.

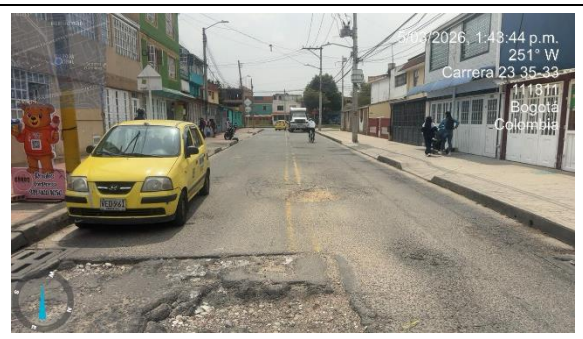
| <p><b>Foto 3.</b> Panorámica KR 23 entre CL 36 y CL 35A Sur, vista al occidente.</p> | <p><b>Foto 4.</b> Panorámica KR 23 entre CL 36 y CL 35A Sur, vista al occidente.</p> |

De acuerdo a la visita técnica se evidenció el mal estado del pavimento en la KR 23 entre CL 36 y CL 35A Sur se encontró presencia de patologías como baches y piel de cocodrilo (ver registro fotográfico). En concordancia con lo expuesto anteriormente, se informa que esta Dependencia no implementa demarcación ni

dispositivos de señalización en tramos cuya carpeta de rodadura presenta deterioro, dado que dichas condiciones impiden garantizar la durabilidad y calidad de las marcas viales. Adicionalmente, una eventual intervención futura en el pavimento podría afectar o eliminar las marcas instaladas, comprometiendo la vida útil de los elementos de señalización.
