**DOCUMENTO TÉCNICO DE SOPORTE DEL DIAGNÓSTICO, PILOTO Y ESTRATEGIA DE  
BARRIOS VITALES EN EL BARRIO SAN CARLOS DE LA LOCALIDAD DE TUNJUELITO**

**DPM-ET-002-2023**

**SECRETARÍA DISTRITAL DE MOVILIDAD**

**Abril de 2023**

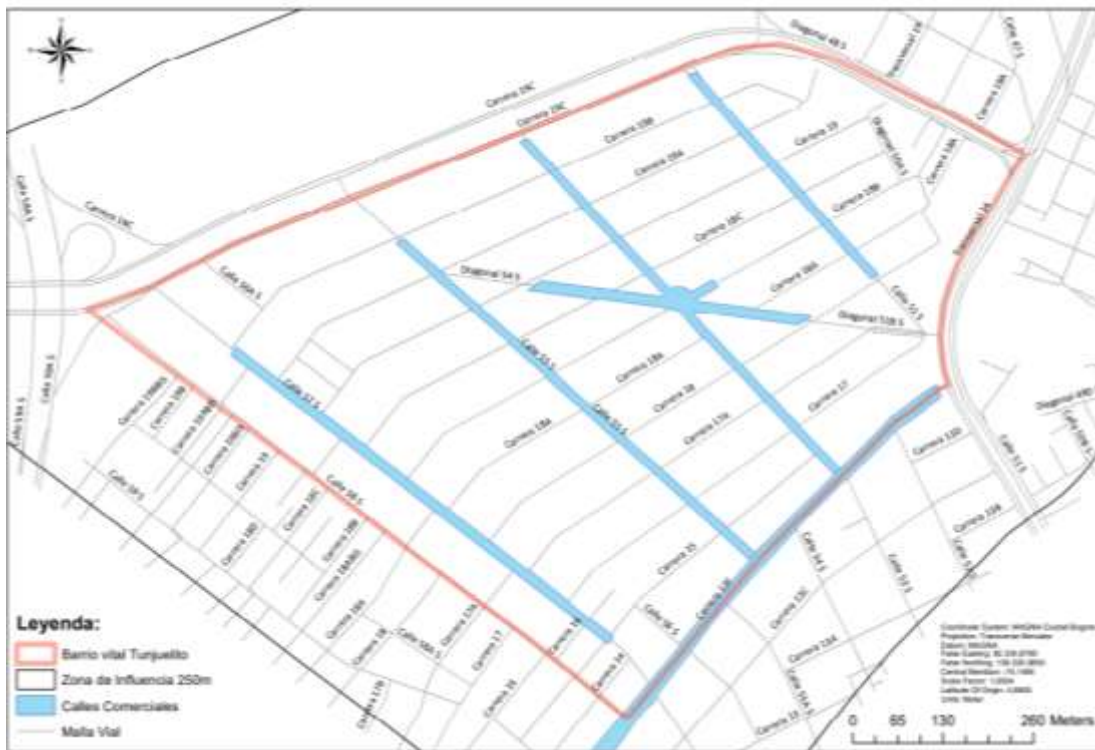
Como se observa en la Figura, el comercio se ubica principalmente en los siguientes tramos: i) Calle 57S, entre carreras 15 y 19B. En esta calle también se encuentra la Plaza de Mercado San Benito. ii) Calle 55S, entre carreras 19B y 13F, este tramo es el que presenta mayor cantidad de comercio dentro del barrio San Carlos iii) Carrera 13F, entre calles 56F y la Av. Caracas, una zona con vocación industrial (muebles y chatarrerías) y comercial, donde hay una alta afluencia de transporte de carga. iv) Calle 51S, entre carreras 18 y la Av. Villavicencio. En esta calle también se encuentra la Plaza de Mercado San Carlos. v) Diagonal 54 S, entre carreras 18 y 19, se enfatiza la intersección central que cuenta con varios equipamientos de carácter comercial, culto, educativo y de servicio.

Figura 8. Zonas y calles comerciales en el barrio San Carlos

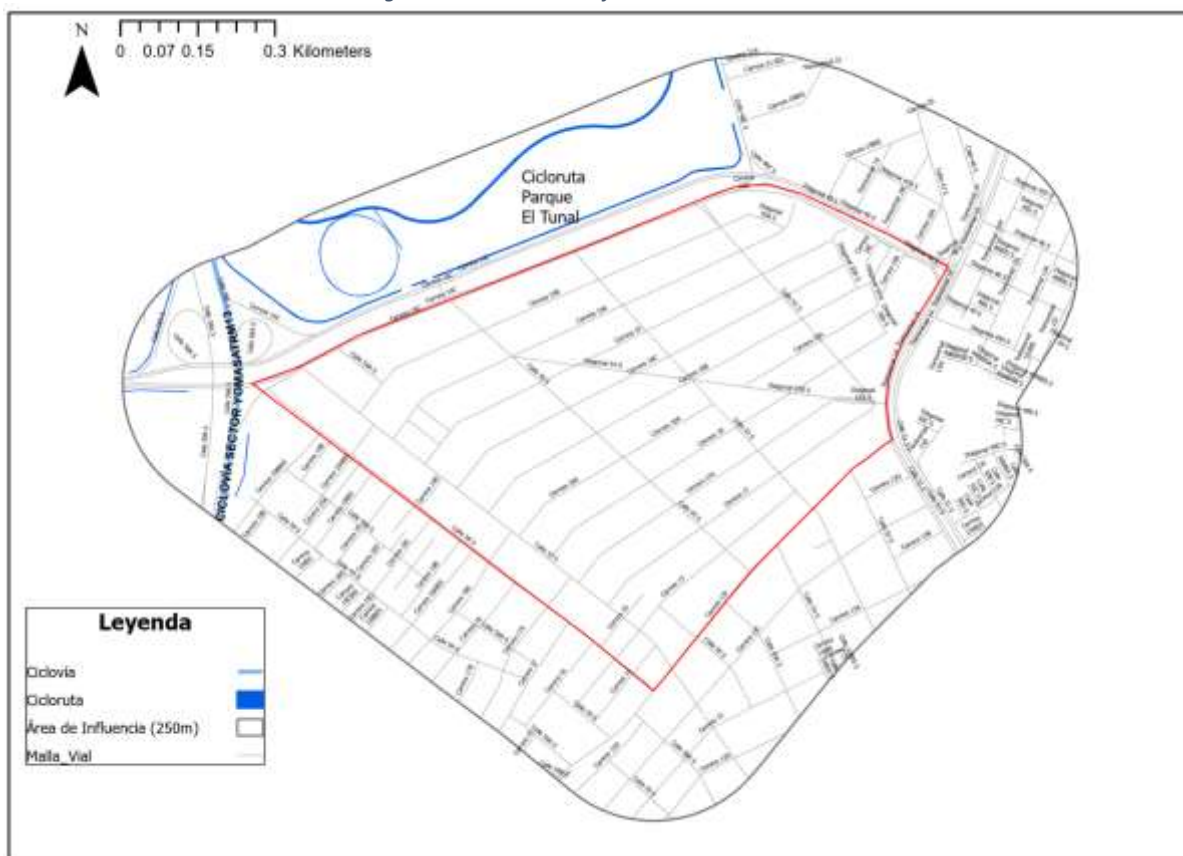
Figura 14. Red de cicloinfraestructura de la zona

En cuanto a la red de cicloinfraestructura, se observa que las principales ciclorrutas se concentran al norte del polígono de intervención, en las inmediaciones e interior del Parque Metropolitano El Tunal (Ver Figura). De igual manera, existe un tramo de ciclo vía que se realiza en días dominicales y festivos que transcurre por la Av. Boyacá, el cual se denominada TRM13 Sector Yomasa.

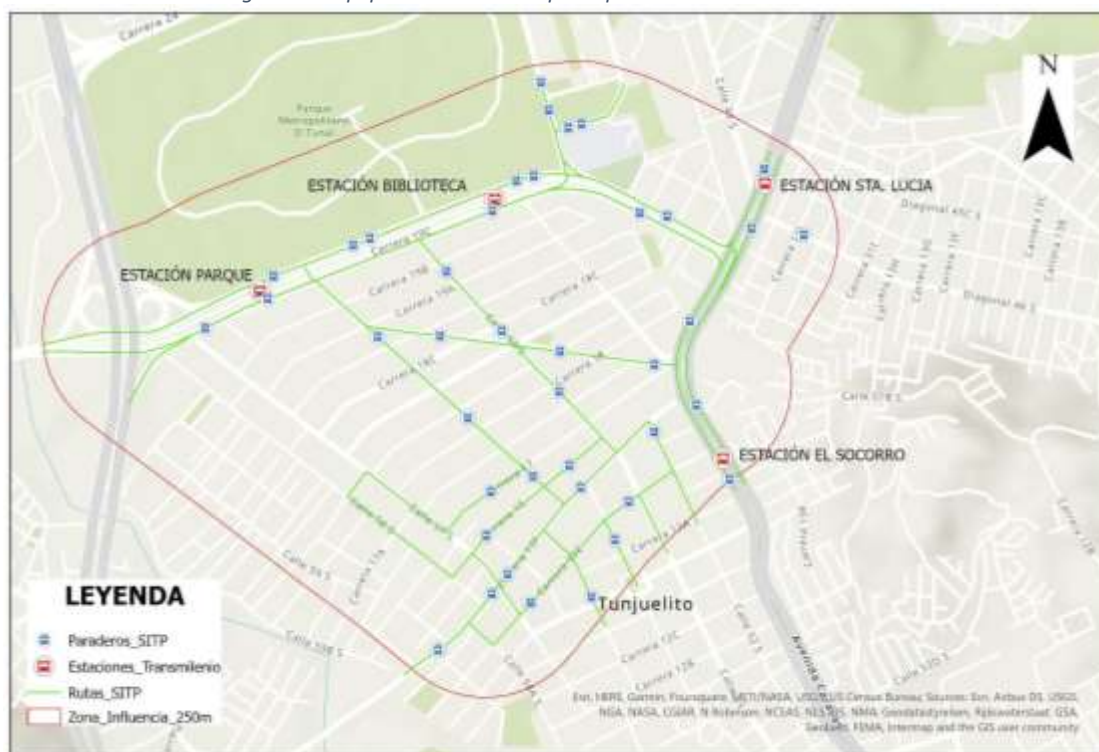
La zona de estudio cuenta con un total de 4 estaciones de Transmilenio colindantes, 2 sobre la Av. Villavicencio (Estaciones Parque y Biblioteca) pertenecientes al ramal del Tunal y 2 por la Av. Caracas (Estaciones El Socorro y Santa Lucía) pertenecientes a la troncal de la Av. Caracas. Así mismo, la zona cuenta con un total de 42 paraderos del Sistema Integrado de Transporte SITP. Se observa que las rutas que toman este último incluye las calles 58 Sur, 57 Sur, 55 Sur y 53 Sur; las carreras 13F, 15 y 17; y la diagonal 51B S. Tanto el recorrido del SITP como del sistema de Transmilenio transcurre sobre las tres vías arteriales que delimitan la zona: Av. Caracas, Av. Villavicencio y Av. Boyacá.

Figura 26. Equipamiento de transporte público en el barrio San Carlos

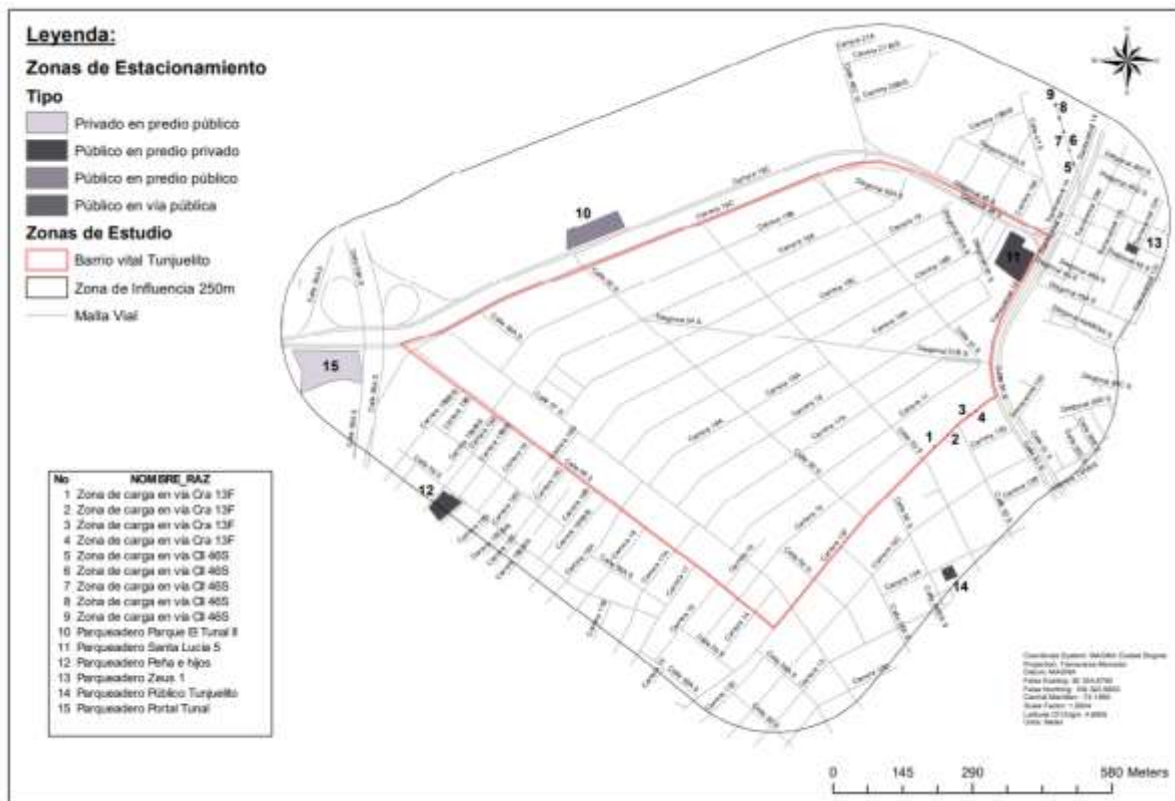
Figura 27. Zonas de estacionamiento en el barrio San Carlos

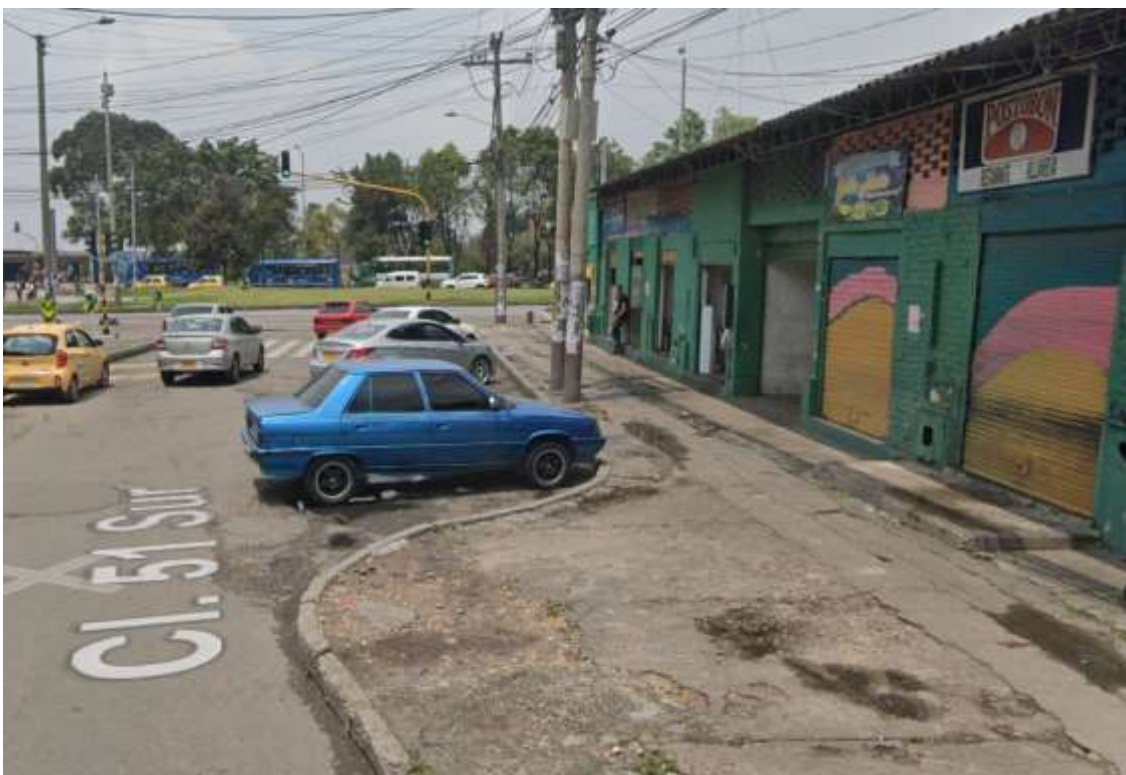
Actualmente, el alcance de la intervención no se ha realizado aún. Por el contrario, la UMV pavimentó la bahía de estacionamiento al costado sur de la plaza en el año 2022 (Ver figura). La garantía de este pavimento podría estar vigente, por lo que es necesario esperar para poder gestionar la intervención junto con el proyecto del Barrio Vital San Carlos en su etapa de obra civil.

*Figura 33. Estado actual de la fachada y espacio público frente a la plaza de mercado San Carlos*

En pro de armonizar la intervención del proyecto BARRIOS VITALES y el proyecto 7903-APOYO A LA ADECUACIÓN Y CONSERVACIÓN DEL ESPACIO PÚBLICO DE BOGOTÁ de la UMV, se recomendó a la unidad la siguiente propuesta:

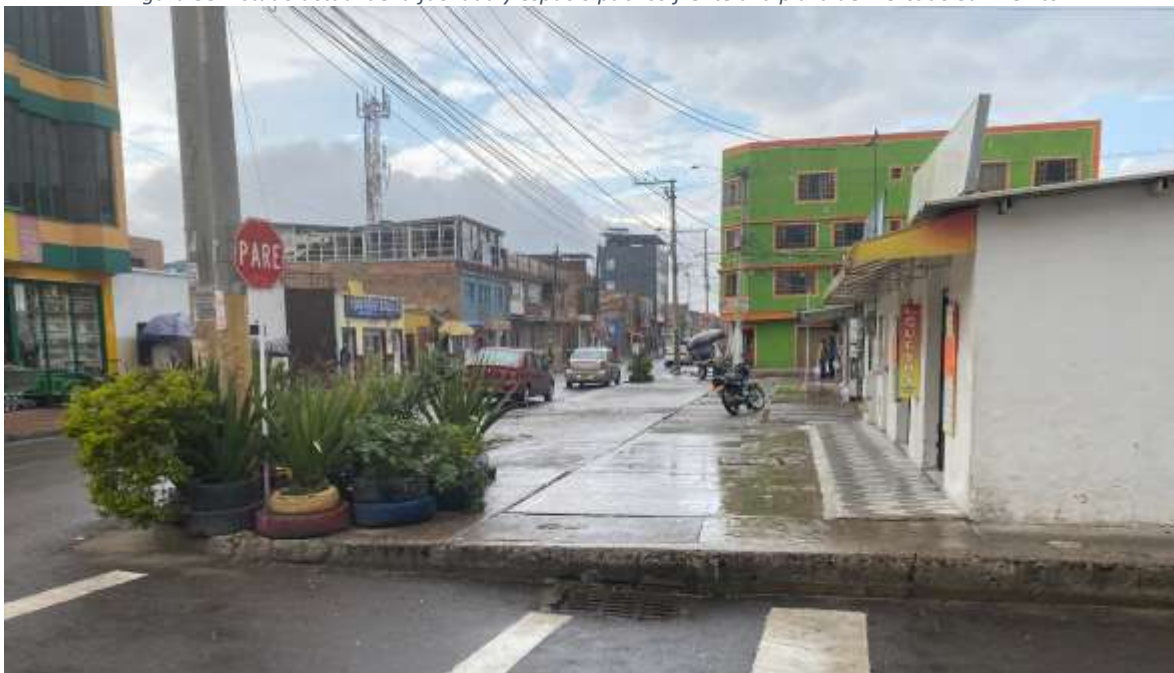
Actualmente, el alcance de la intervención no se ha realizado, por lo que el estado actual del espacio público frente a la plaza de mercado San Benito sigue en su estado original como se observa a continuación.

*Figura 38. Estado actual de la fachada y espacio público frente a la plaza de mercado San Benito*

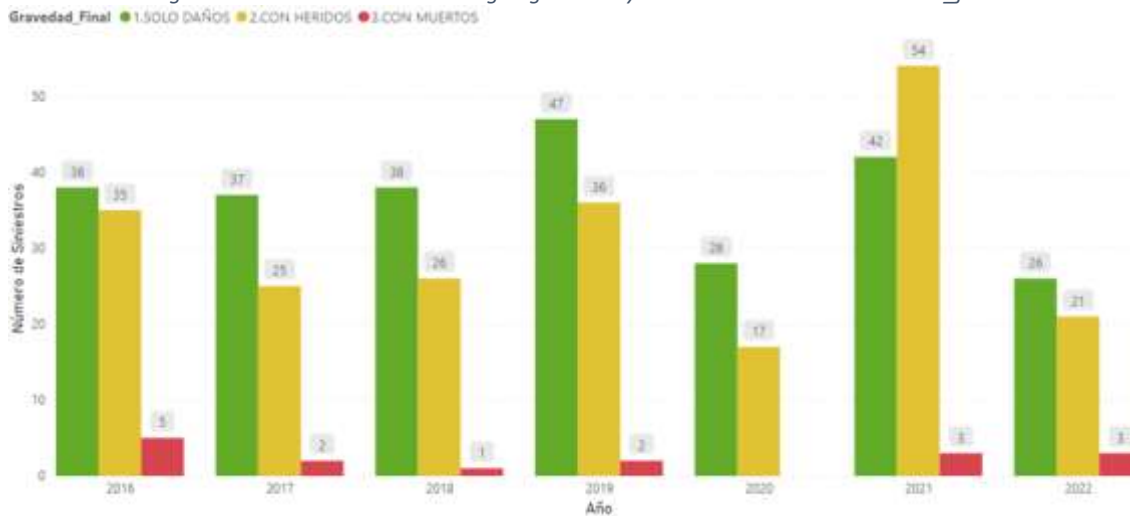
El registro histórico de siniestralidad durante estos últimos 6 años y medio (ver figura), permite evidenciar que: Hay una reducción en el número de siniestros desde el 2016 hasta el 2018 con una senda constante durante los últimos años frente al tipo de gravedad; en el 2019 hay un crecimiento en la cantidad de eventos la cual se reduce en el 2020 por las condiciones de emergencia sanitaria en la ciudad; para el 2021 se encuentra un superávit en siniestros con heridos (54); finalmente, para el primer semestre del 2022 (datos preliminares) se genera una alarma, dado que el número de siniestros con fallecidos es igual a todo lo corrido del año anterior (3) .

Figura 41. Número de siniestros según gravedad y año de ocurrencia 2016 -2022\*\_julio

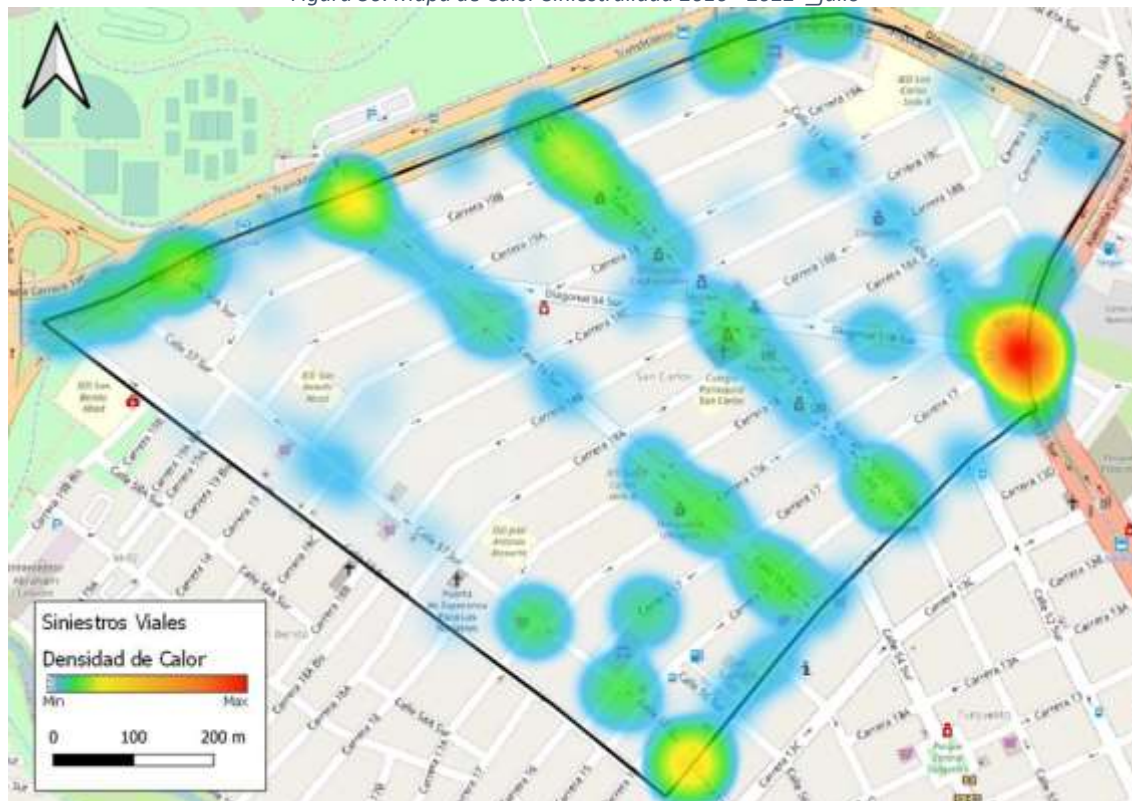
encuentra en el cruce entre la Avenida Caracas y la diagonal 51B sur. En las figuras se presenta el mapa de calor con la concentración de siniestros viales en la zona de análisis, y el detalle por gravedad. Finalmente, se puede evidenciar la representación de los siniestros con víctimas fatales y heridas según su condición.

Figura 50. Mapa de Calor Siniestralidad 2016 - 2022\* \_julio

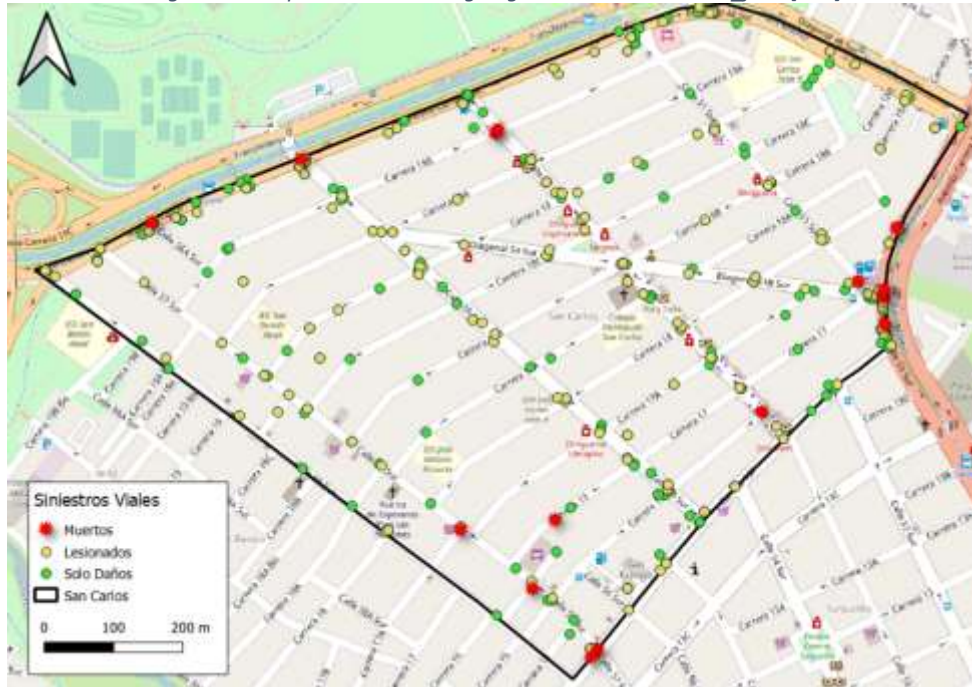
Figura 51. Mapa de siniestros según gravedad 2016 - 2022\* julio [AZ1]

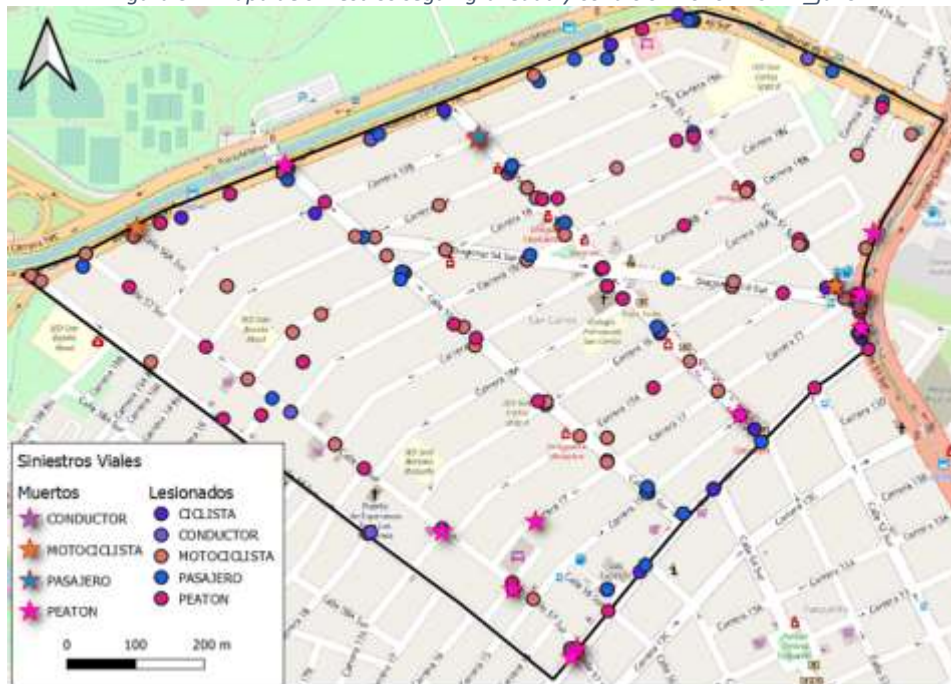
Figura 52. Mapa de siniestros según gravedad y condición 2016 - 2022\* julio

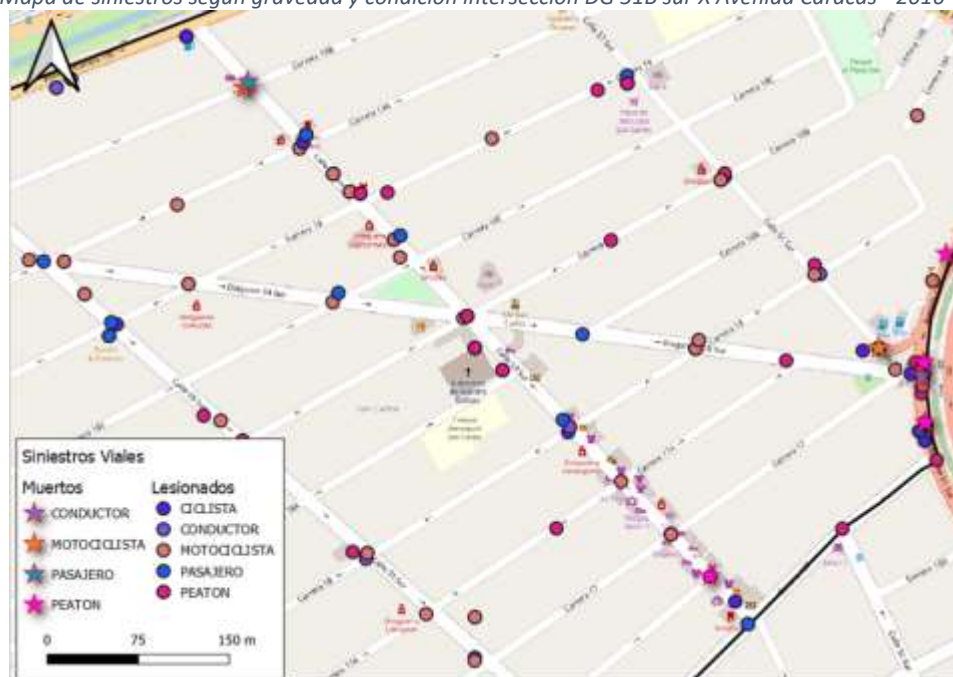
Figura 53. Mapa de siniestros según gravedad y condición intersección DG 51B sur X Avenida Caracas - 2016 - 2022\*\_julio

La intersección entre la diagonal 51B sur y la Avenida Caracas es el punto de mayor número de eventos viales en el polígono de estudio; acorde a la gráfica 10 se evidencia como hay 20 siniestros con solo daños (en morado), 8 heridos en motocicleta, 6 heridos en condición de pasajeros, 7 heridos peatones y un ciclista herido. El siniestro que presenta la fatalidad fue una interacción entre un conductor y el peatón que resultaron heridos.

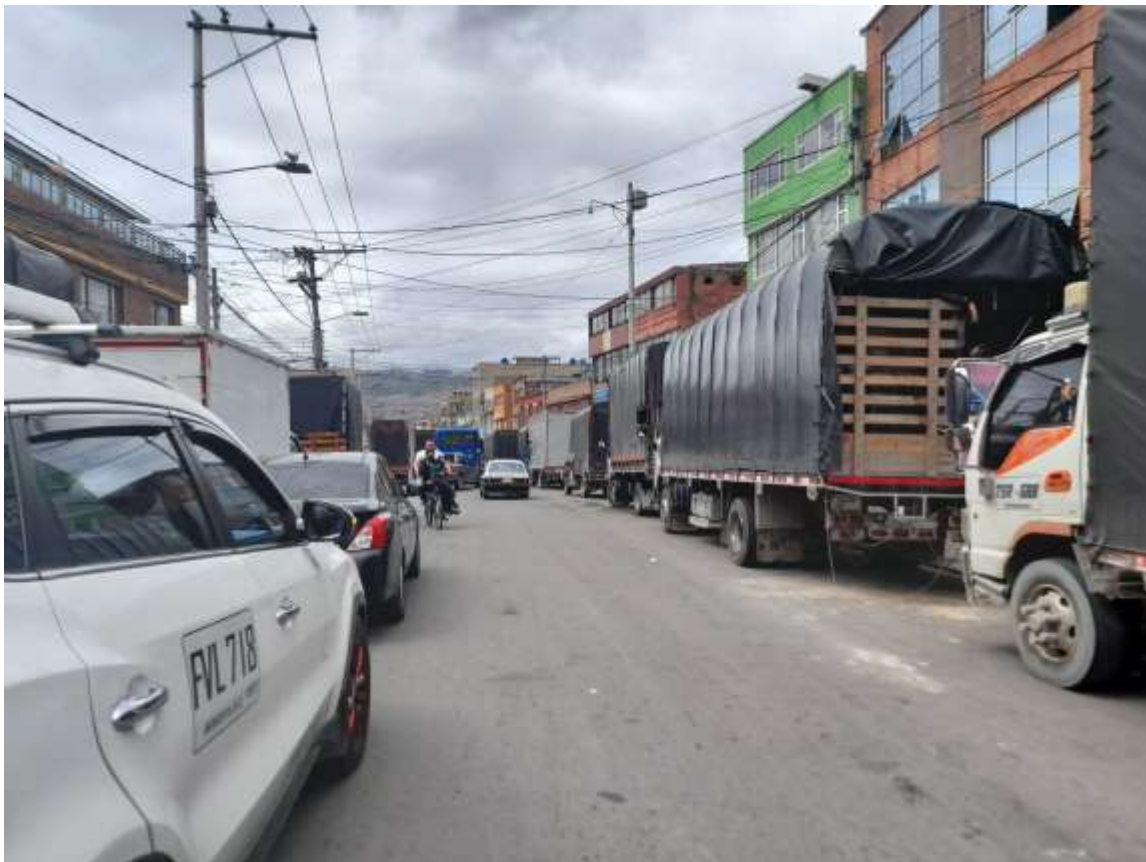
### A. Estacionamiento irregular en vía

Se observa estacionamiento irregular sobre la Carrera 13F, dadas las características de uso del suelo con presencia de comercio a lo largo del tramo, de igual modo se resalta la existencia de actividades de cargue y descargue para uso de comercio pesado como fábricas de muebles y depósitos de chatarra.

Esto genera obstrucción del tránsito libre de los vehículos y peatones, así como de la visibilidad para la circulación y el cruce de peatones. Igualmente, por la presencia del estacionamiento en vía se reduce la capacidad de la vía, situación que afecta la operación de las rutas de transporte público.

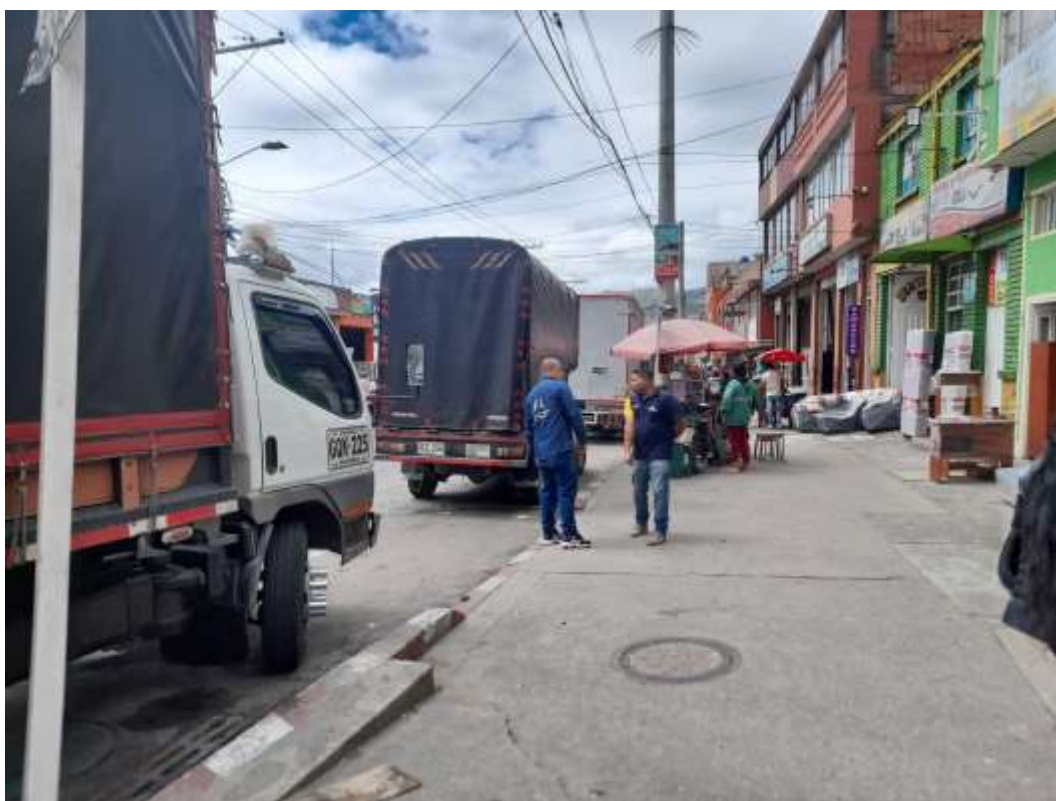
## **B. Invasión de espacio público**

Se presenta obstrucción del tránsito libre de los peatones sobre las aceras debido a la invasión del espacio público por parte de los comerciantes que ubican sus mercancías en el espacio público, así como la presencia de vendedores informales y elementos del mobiliario tales como postes de alumbrado.

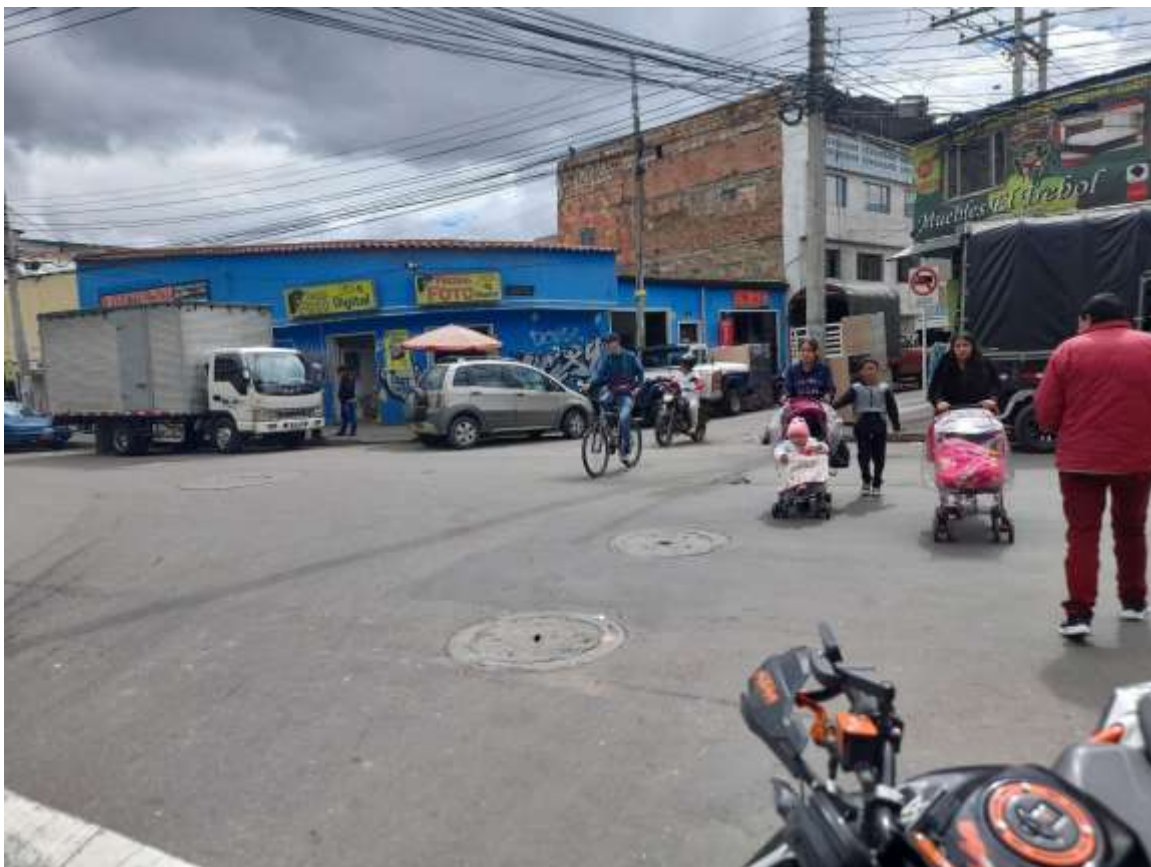
#### **C. Falta de pasos peatonales seguros**

A lo largo del tramo de la Carrera 13F no existen cruces peatonales seguros, especialmente en la intersección con la Calle 53 se observa deseo de cruce peatonal de personas con movilidad reducida que cruzan a riesgo.

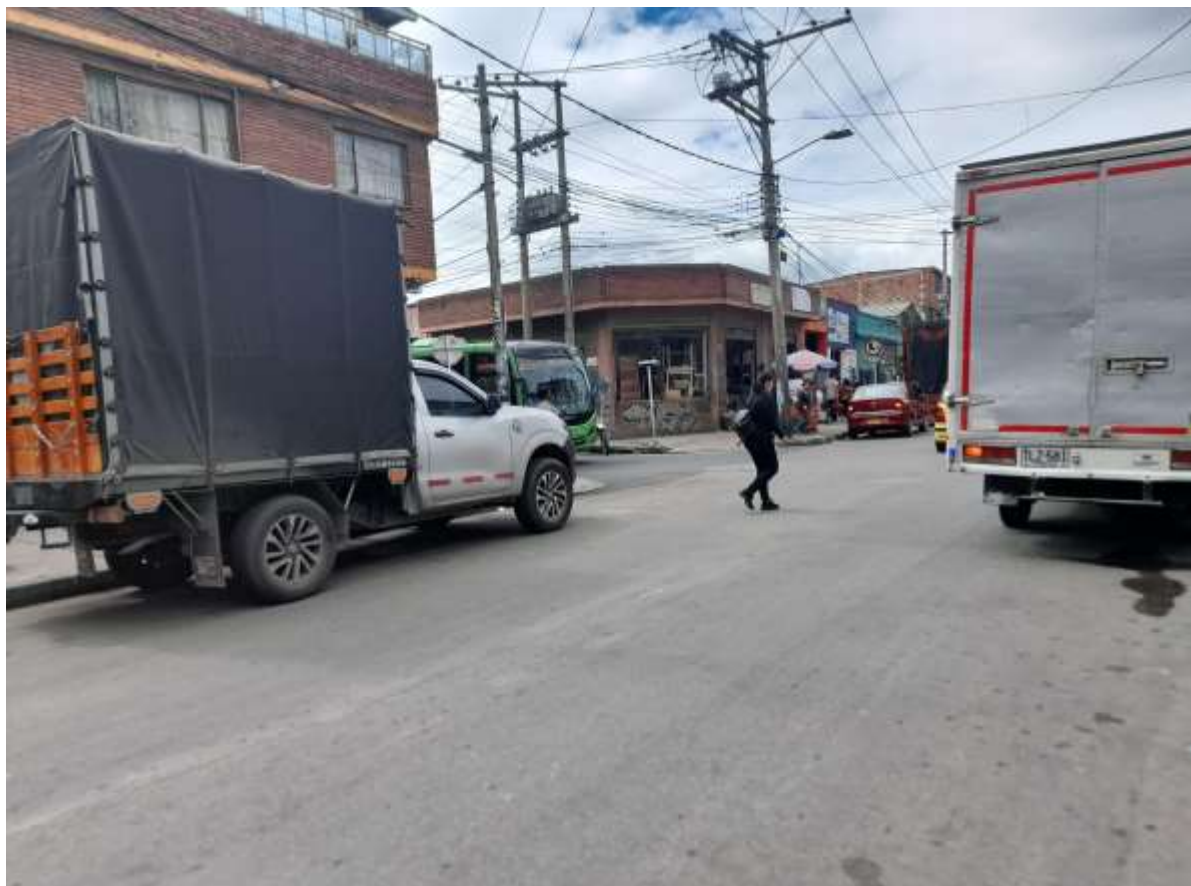
#### D. Falta de señalización vial

A lo largo del tramo de la Carrera 13F no existe demarcación vial, así mismo, la señalización vertical se encuentra en mal estado, se genera un desorden en la circulación de los vehículos puesto que los conductores carecen de referencias para la circulación.

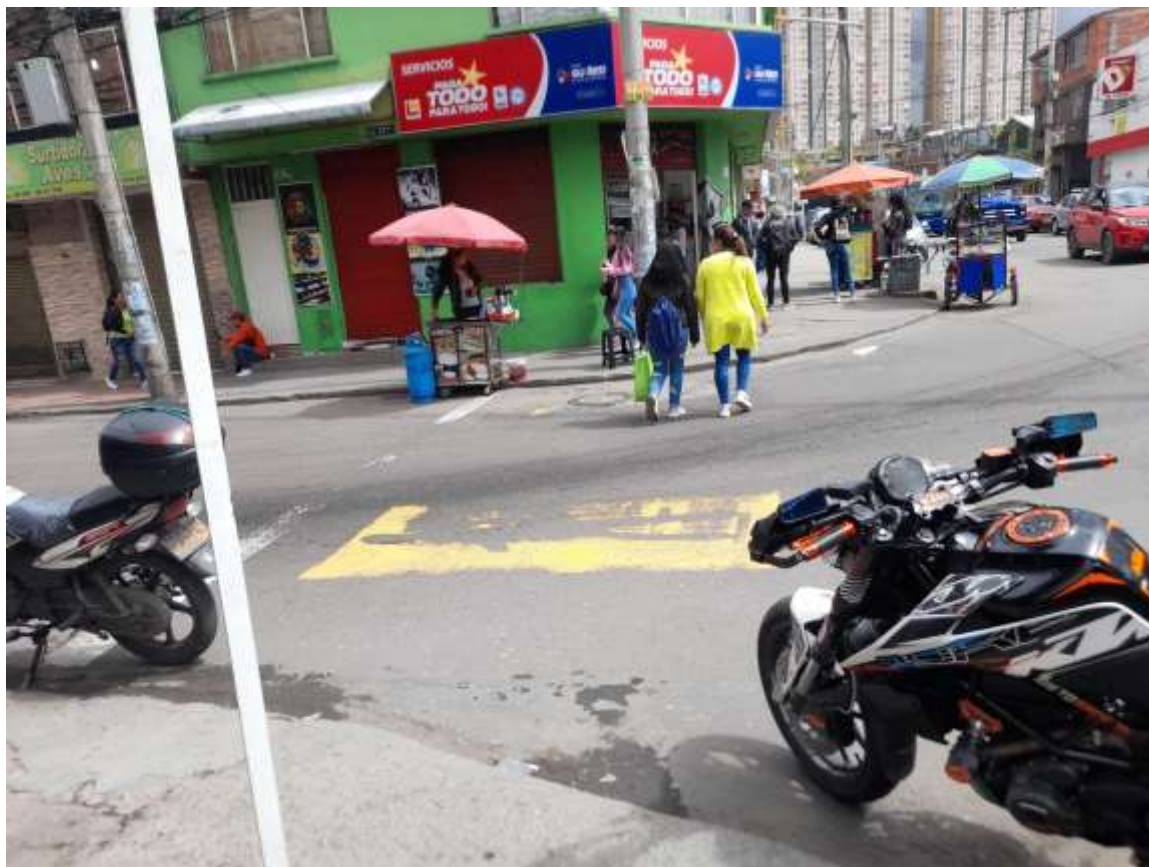
## E. Falta de accesibilidad peatonal

A lo largo del tramo de la Carrera 13F la infraestructura peatonal no cuenta con pavimento podotáctil, tanto en el patrón guía como en el de alerta, lo que representa un grave riesgo para usuarios con discapacidad visual, ya que pueden desviar fácilmente su trayectoria y terminar en la calzada vehicular, así como chocar contra obstáculos o el mobiliario urbano (postes) ubicados en la franja de circulación peatonal.

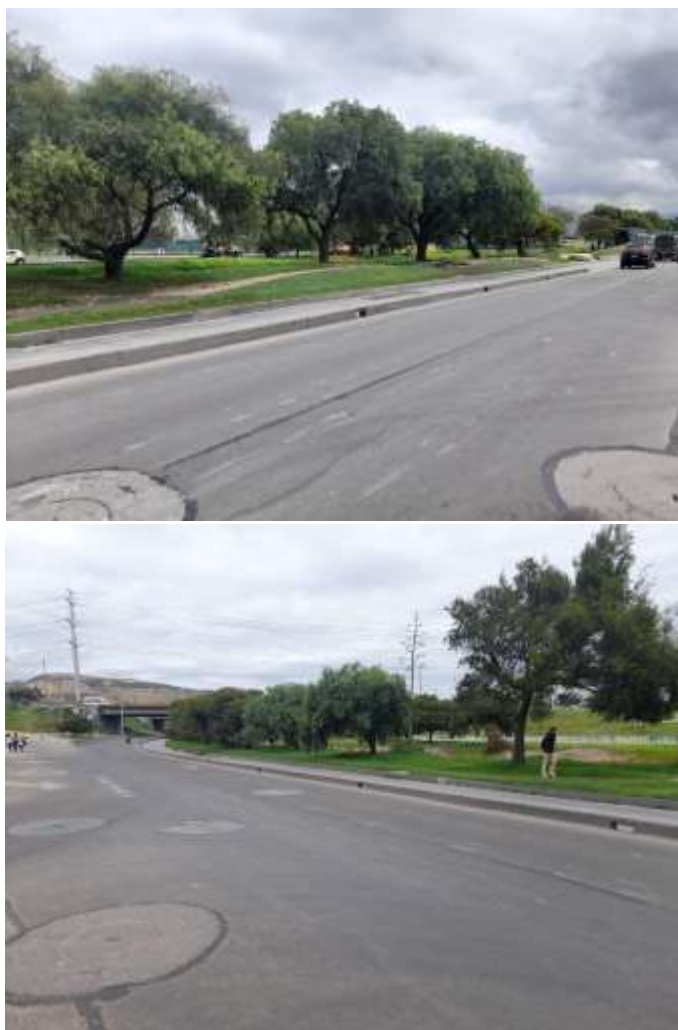
### **A. Deficiencia en la señalización vial**

A lo largo del tramo de la Avenida Villavicencio en el tramo de análisis, se evidencian deficiencias en la señalización existente, ya que la demarcación presenta deterioros en las líneas de borde y carril, así como en los achurados.

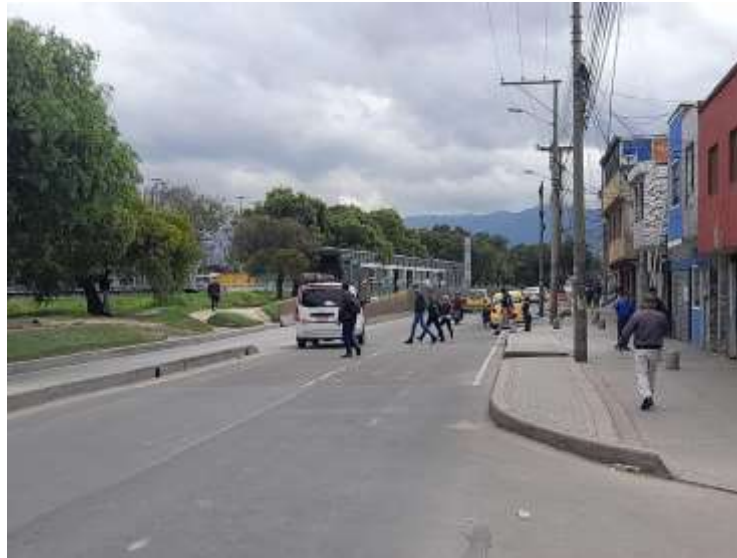
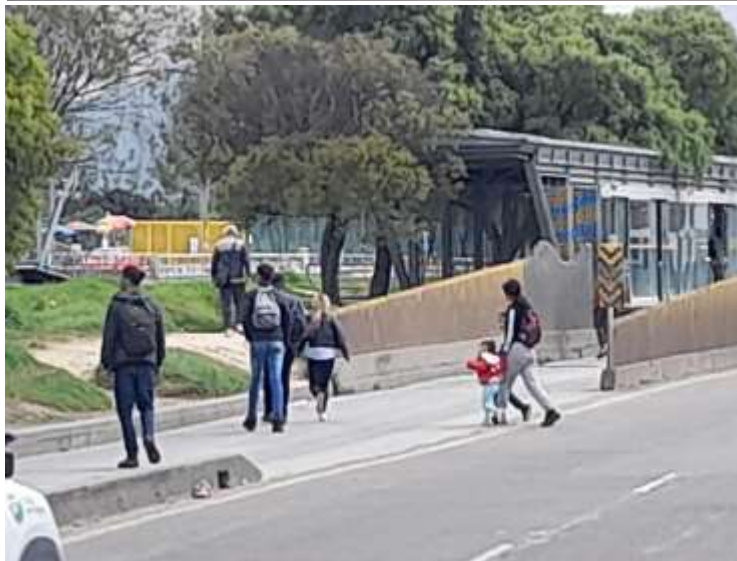
### **B. Cruce peatonal a riesgo para acceder a la estación de Transmilenio.**

Se observa que a pesar de contar con barreras en el separador que impiden el paso de peatones para ingresar por el costado oriental de la estación de Transmilenio Biblioteca, usuarios del Sistema cruzan a riesgo la Avenida Villavicencio e ingresan a la estación por el costado sur, generando alto riesgo de atropello ya que la calzada de la Avenida Villavicencio se encuentra en buen estado, lo que permite que los vehículos circulen con exceso de velocidad.

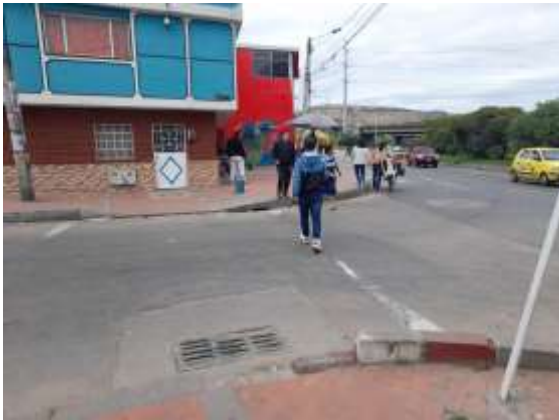
Av. Villavicencio X Calle 57 Sur

En la Avenida Villavicencio por Calle 57 sur costado oriental de la Avenida, existen rampas para accesibilidad de personas con movilidad reducida, no obstante no se encuentran ubicadas en la trayectoria de deseo peatonal y presentan obstáculos tales como un bolardo y un sumidero que dificultan su uso por parte de dichos usuarios.

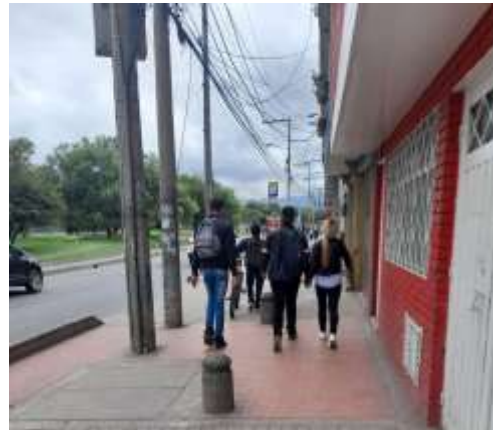
Aceras costado oriental de la Av. Villavicencio

Adicionalmente en las aceras del corredor se presentan obstáculos como bolardos y postes de servicios públicos que limitan la circulación peatonal.

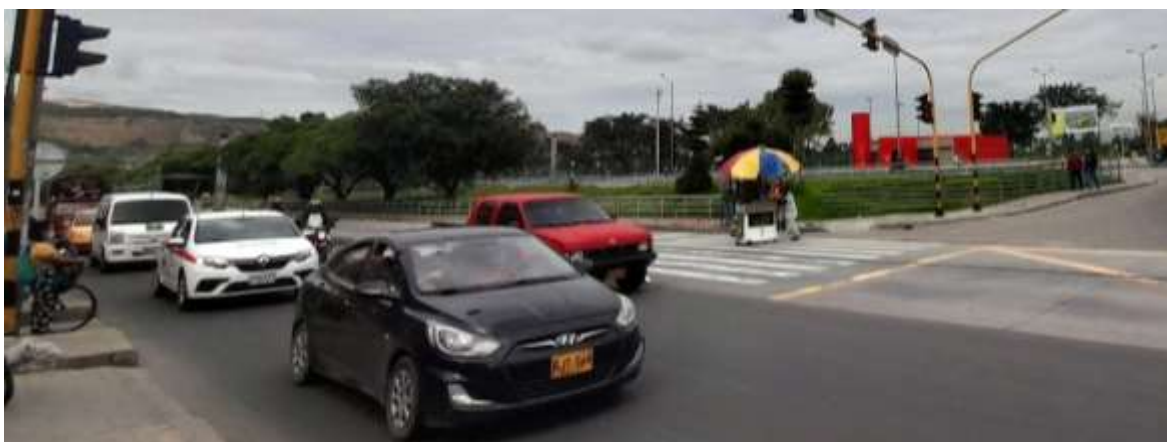
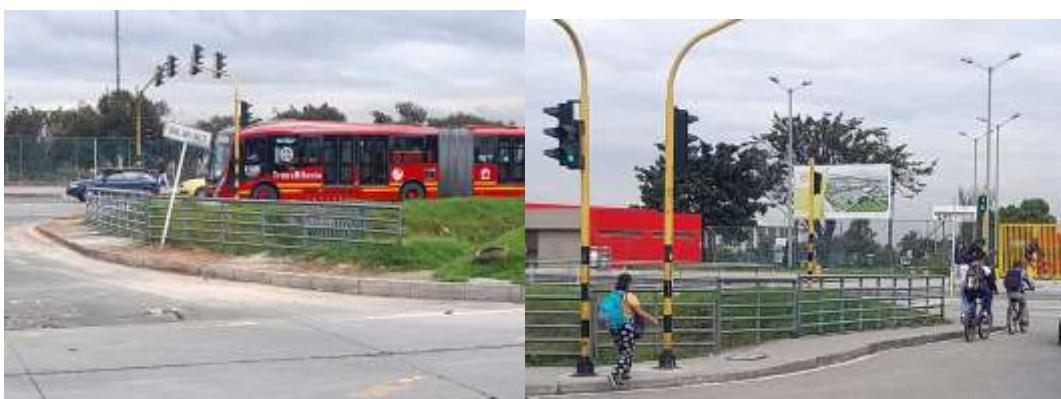
En el tramo de estudio, la Avenida Villavicencio cuenta con un único cruce permitido para peatones y ciclista ubicado a la altura de la Calle 57 sur, no obstante, dicho cruce no cuenta con infraestructura accesible, a pesar de que a un costado cuenta con rampas y fase exclusiva para peatones, la acera no cuenta con un ancho efectivo adecuado para su circulación y los postes de los semáforos impiden el paso de personas con movilidad reducida, que se ven obligados a transitar por la calzada vehicular.

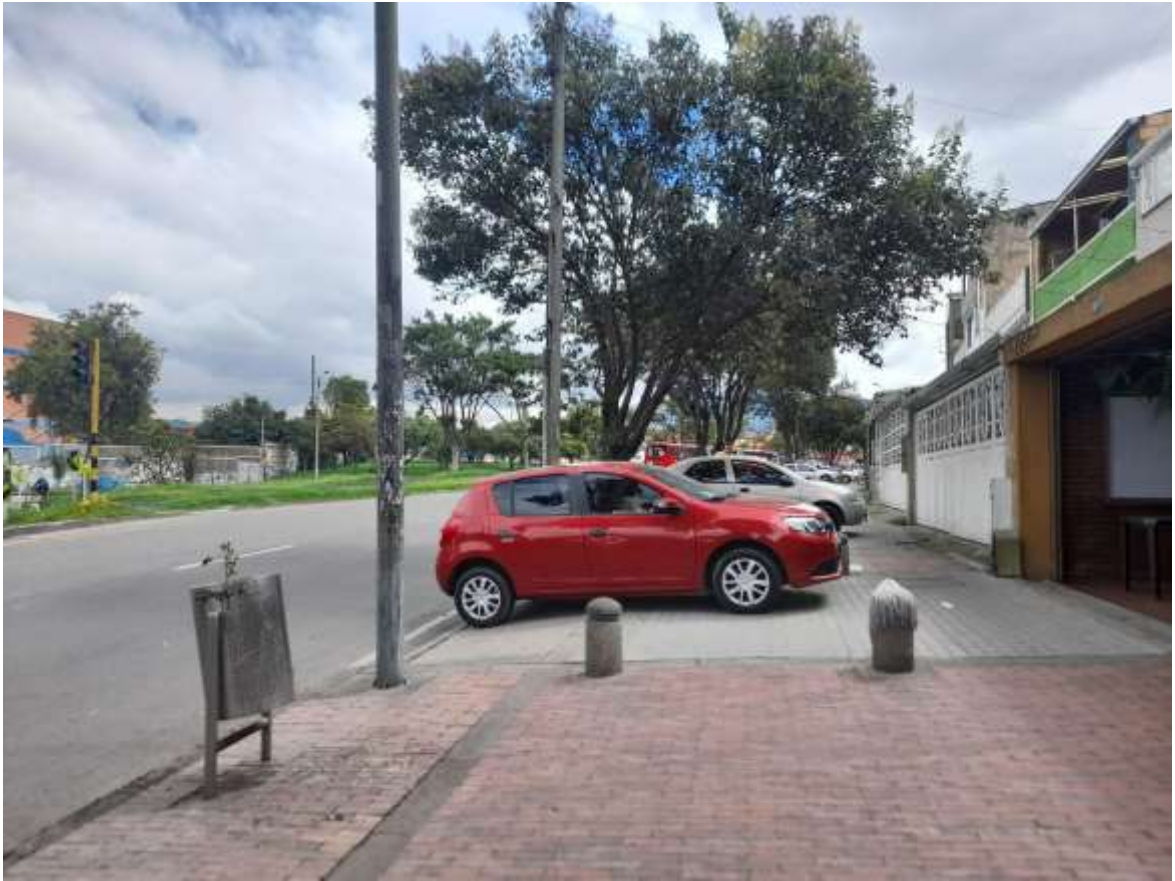
A la altura de la Calle 48C sur, sobre las aceras del costado oriental de la Avenida Villavicencio se presenta parqueo sobre el espacio público, lo cual reduce el ancho efectivo de las aceras generando que los peatones prefieran circular por la calzada vehicular.

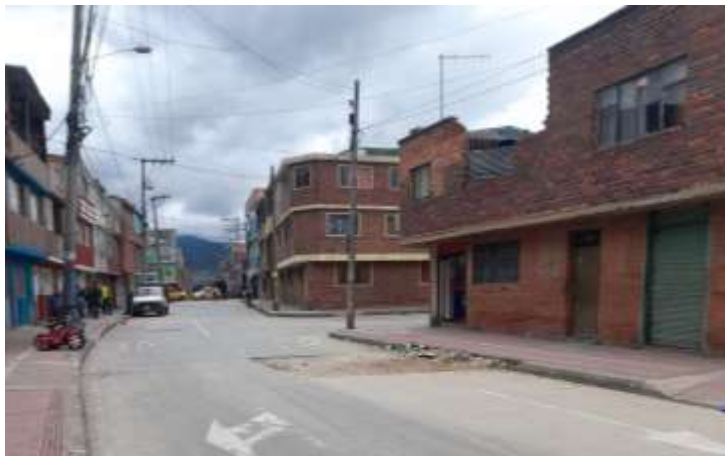
Bache en carril izquierdo a la altura de la carrera 16B Bis

Se encontró un bache en el carril izquierdo a la altura de la carrera 16B bis y un pozo con la tapa hundida en el carril derecho a la altura de la carrera 15, que podrían generar un siniestro por caída de motocicleta o de ciclista.

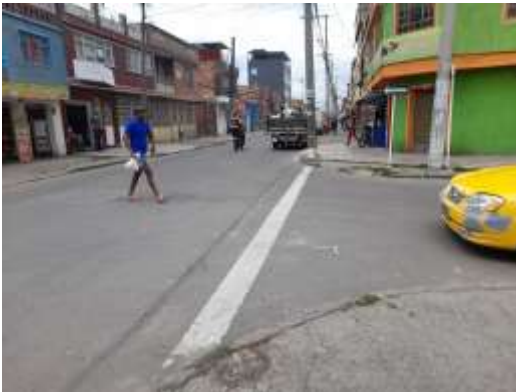
Ausencia de rampas en las esquinas

En la Calle 57 sur las aceras se encuentran en mal estado, con superficies irregulares que dificultan la circulación de personas con movilidad reducida, así mismo, en las esquinas no se cuenta con rampas ni pasos peatonales seguros y frente a la plaza de mercado de San Benito se presenta invasión del espacio público que reduce el ancho efectivo de los andenes.

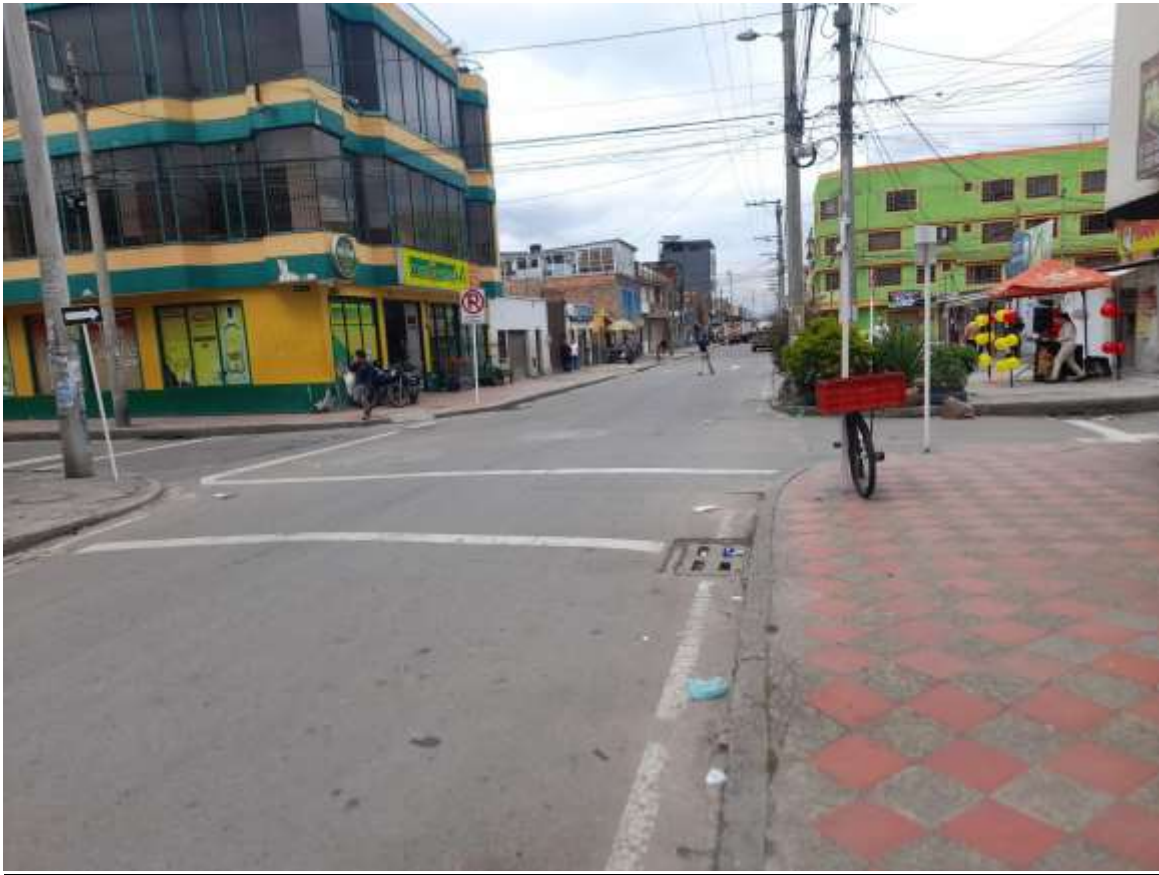
### C. Deficiencia en la señalización vial

A lo largo del tramo de la Calle 57 sur en el tramo de análisis, se evidencian deficiencias en la señalización existente, ya que la demarcación presenta deterioros en las líneas de borde y carril, así como la señalización de regulación de velocidad en zonas escolares .

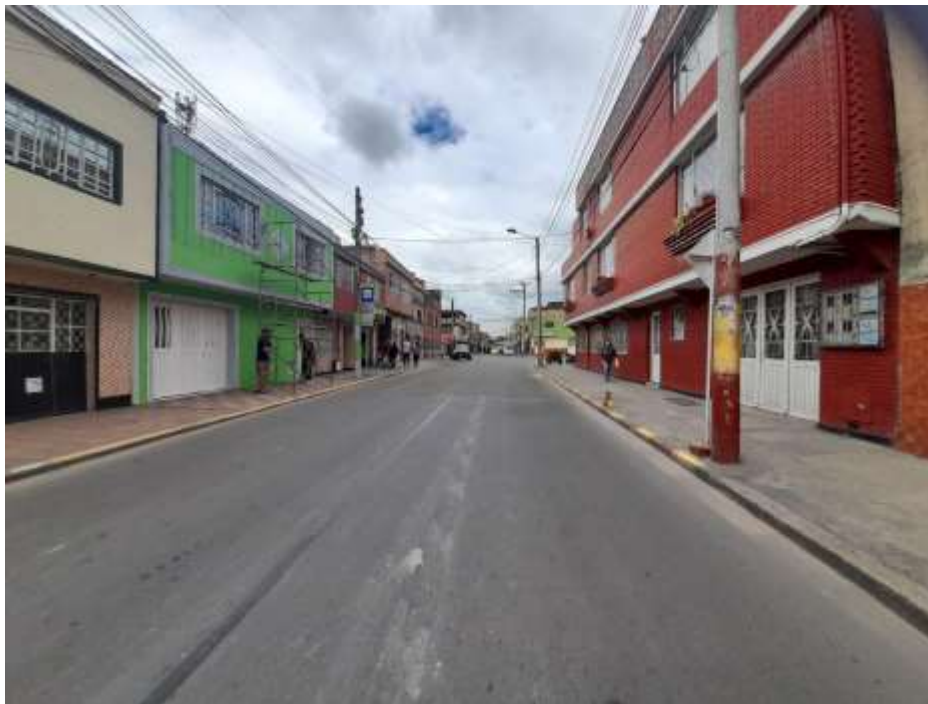
## A. Deficiencia en la señalización vial

A lo largo del tramo de la Calle 55 sur en el tramo de análisis, se evidencian deficiencias en la señalización existente, ya que no existe demarcación vial que sirva de referencia para los vehículos que transitan, el ancho de la calzada es generoso lo que permite el exceso de velocidad de los vehículos que transitan por el corredor y no existe señalización para pacificar el tránsito. Se presenta circulación de rutas del SITP que generan demanda peatonal que cruza la calle 55 sur a riesgo al no existir cruces peatonales seguros.
