**DOCUMENTO TÉCNICO DE SOPORTE DEL DIAGNÓSTICO, PILOTO Y ESTRATEGIA DE  
BARRIOS VITALES EN EL BARRIO SAN CARLOS DE LA LOCALIDAD DE TUNJUELITO**

**DPM-ET-002-2023**

**SECRETARÍA DISTRITAL DE MOVILIDAD**

**Abril de 2023**

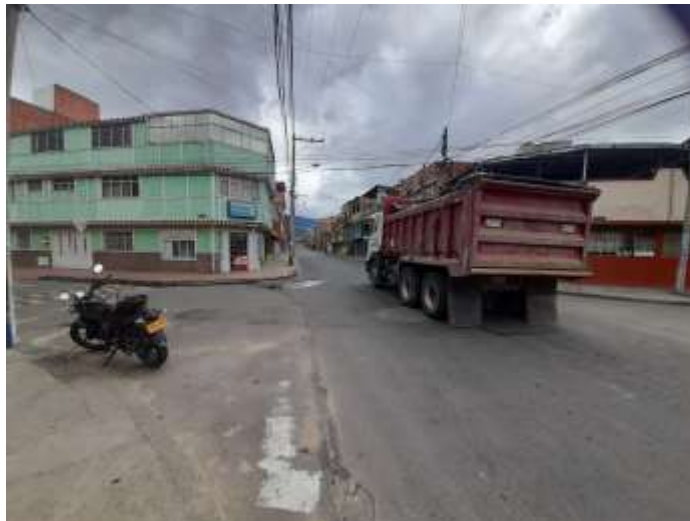
Ausencia de rampas en las esquinas

En la Calle 55 sur las aceras se encuentran en mal estado, con superficies irregulares que dificultan la circulación de personas con movilidad reducida, así mismo, en las esquinas no se cuenta con rampas ni pasos peatonales seguros.

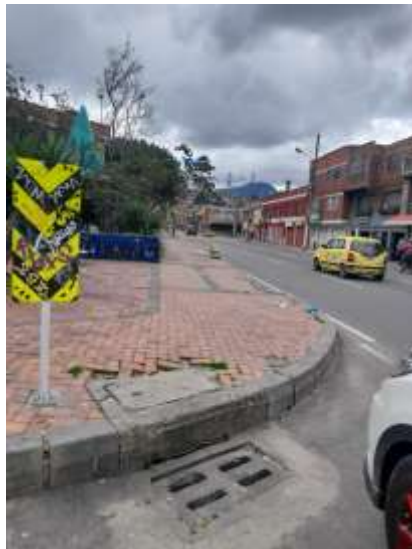
Ausencia de rampas en las esquinas

En el corredor las aceras se encuentran en mal estado, con superficies irregulares que dificultan la circulación de personas con movilidad reducida, no se cuenta con losetas guía, en las esquinas no existen rampas ni pasos peatonales seguros, excepto en la intersección semaforizada con la calle 53 sur en la cual se cuenta con fase para paso exclusivo de peatones.

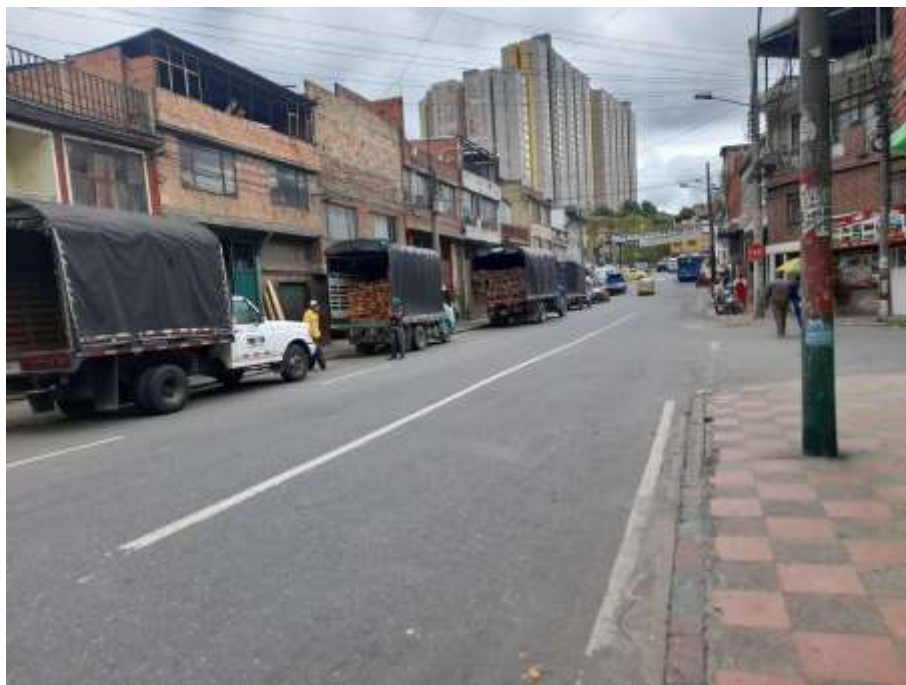
Se observa estacionamiento irregular sobre la Diagonal 54 Sur - Diagonal 51B sur, dadas las características de uso del suelo con presencia de comercio a lo largo del tramo, de igual modo se resalta la existencia de actividades de cargue y descargue para uso de comercio pesado como carpinterías.

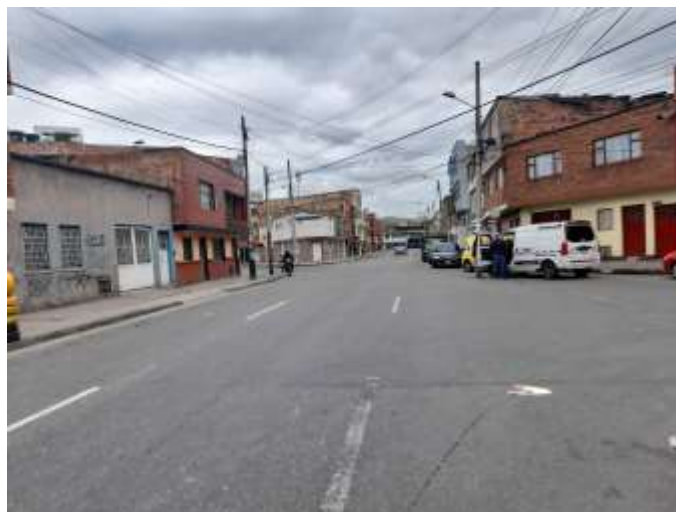
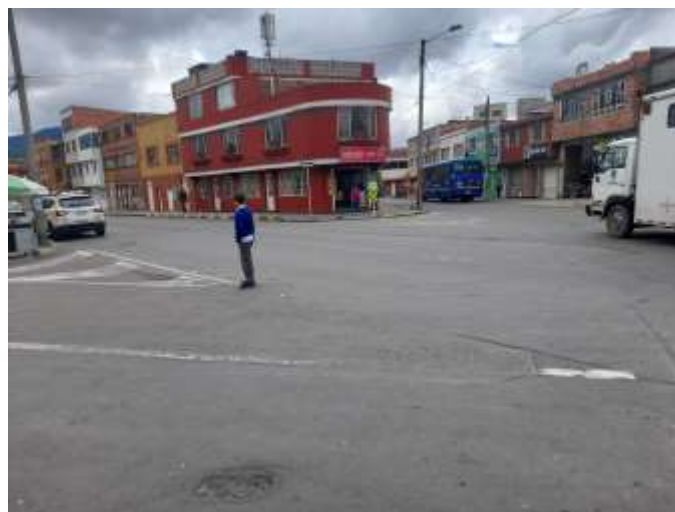
## B. Deficiencia en la señalización vial

A lo largo del tramo del tramo de análisis, se evidencian deficiencias en la señalización existente, ya que la demarcación vial se encuentra en mal estado, el ancho de la calzada es generoso lo que permite el exceso de velocidad de los vehículos que transitan por el corredor y no existe señalización para pacificar el tránsito. Se presenta circulación de rutas del SITP que generan demanda peatonal que cruza la calle 55 sur a riesgo al no existir cruces peatonales seguros.

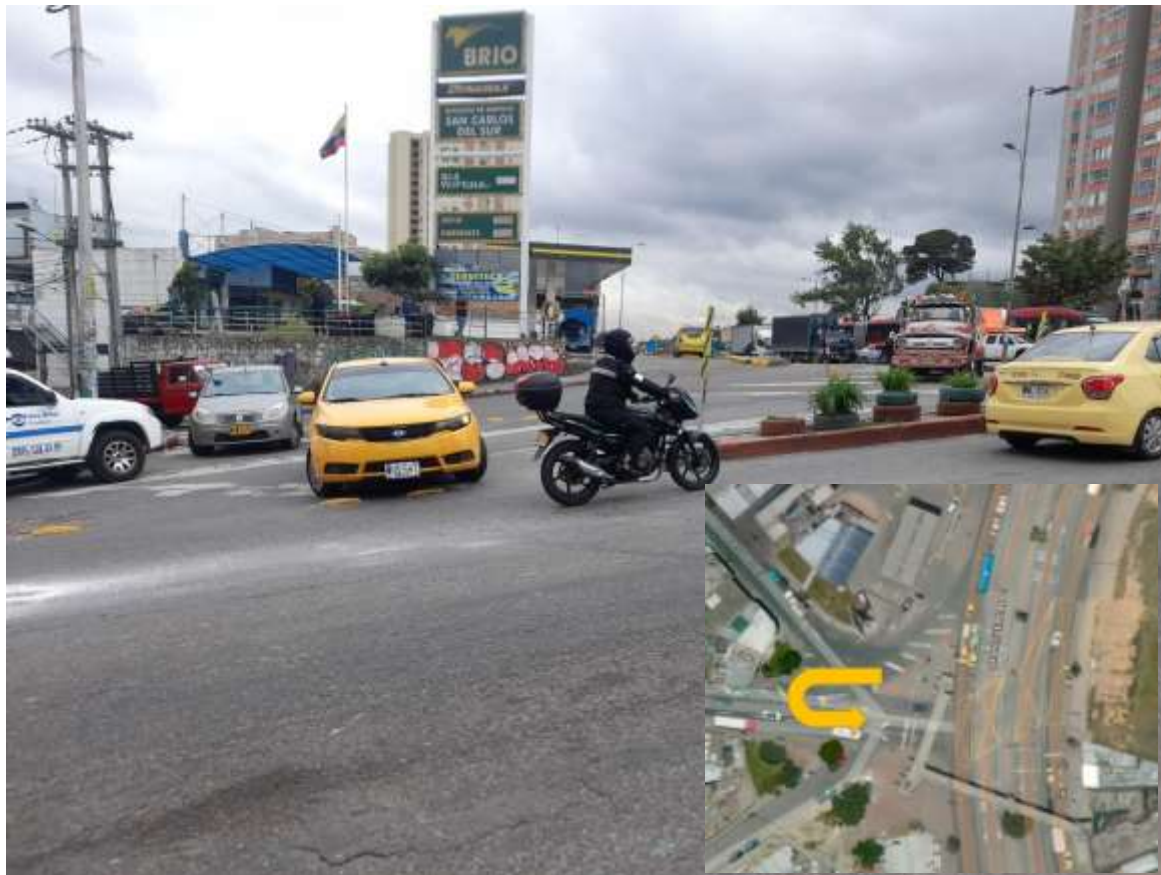
### C. Giro prohibido - Diagonal 51b sur por Av. Caracas

Se observó que algunos vehículos realizan el movimiento de retorno norte - norte de la Av. Caracas en la intersección de manera indebida, traspasando los tachones que canalizan el tráfico, dicha maniobra genera riesgo de colisión entre vehículos.

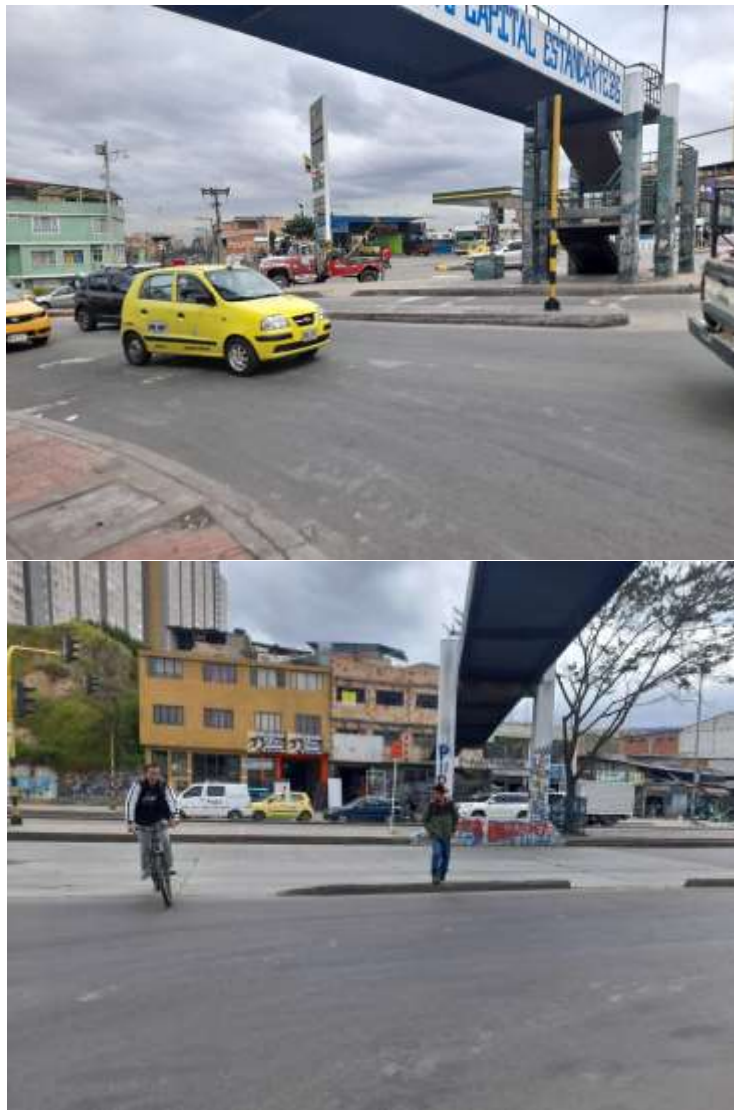
#### D. Desuso del puente peatonal y cruce a riesgo

El puente peatonal existente para cruce de la Av. Caracas a la altura de la Diagonal 51b sur no cuenta con las condiciones necesarias para accesibilidad de personas con movilidad reducida, su ancho efectivo es insuficiente y presenta problemáticas de seguridad ciudadana, por lo cual los peatones prefieren cruzar la Av. Caracas a riesgo. A pesar de que existe una intersección semaforizada que genera brechas para el cruce, no existe fase peatonal exclusiva y los separadores no son accesibles para peatones al no contar con rampas.

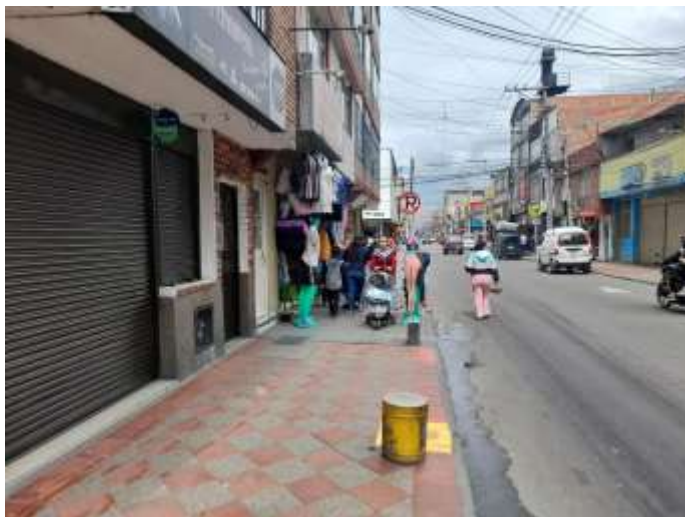
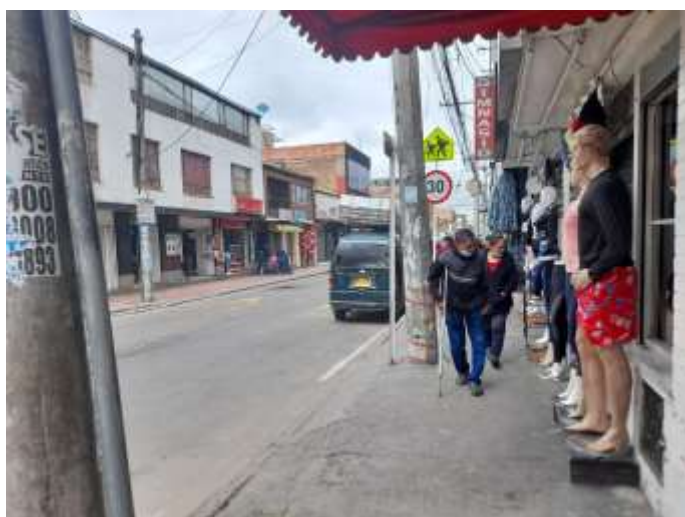
Se presenta obstrucción del tránsito libre de los peatones sobre las aceras debido a la invasión del espacio público por parte de los comerciantes que ubican sus mercancías en el espacio público, así como la presencia de vendedores informales y elementos del mobiliario tales como postes de alumbrado.

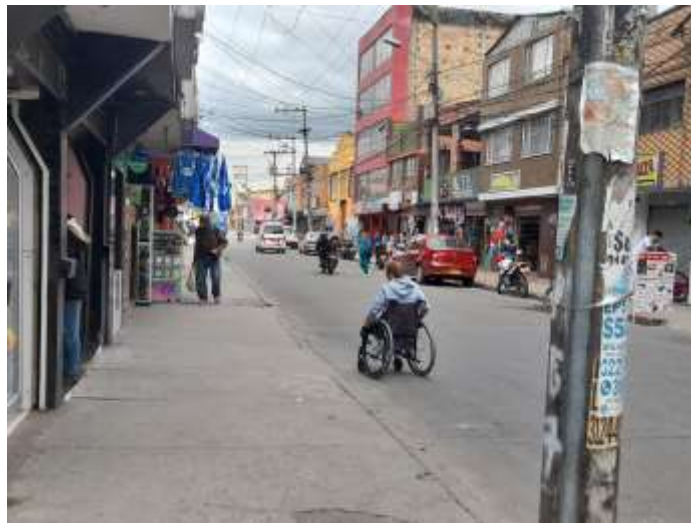
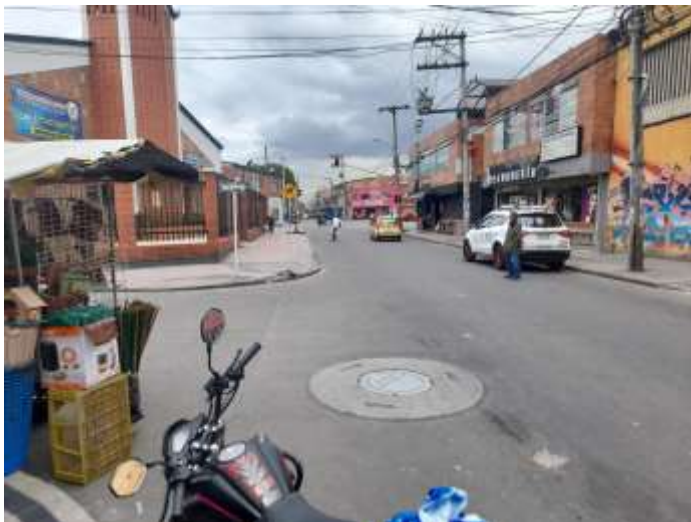
En el corredor de la calle 53 sur las aceras se encuentran en mal estado, con superficies irregulares que dificultan la circulación de personas con movilidad reducida, obligándoles a circular por la calzada, no se cuenta con losetas guía, en las esquinas no existen rampas ni pasos peatonales seguros.

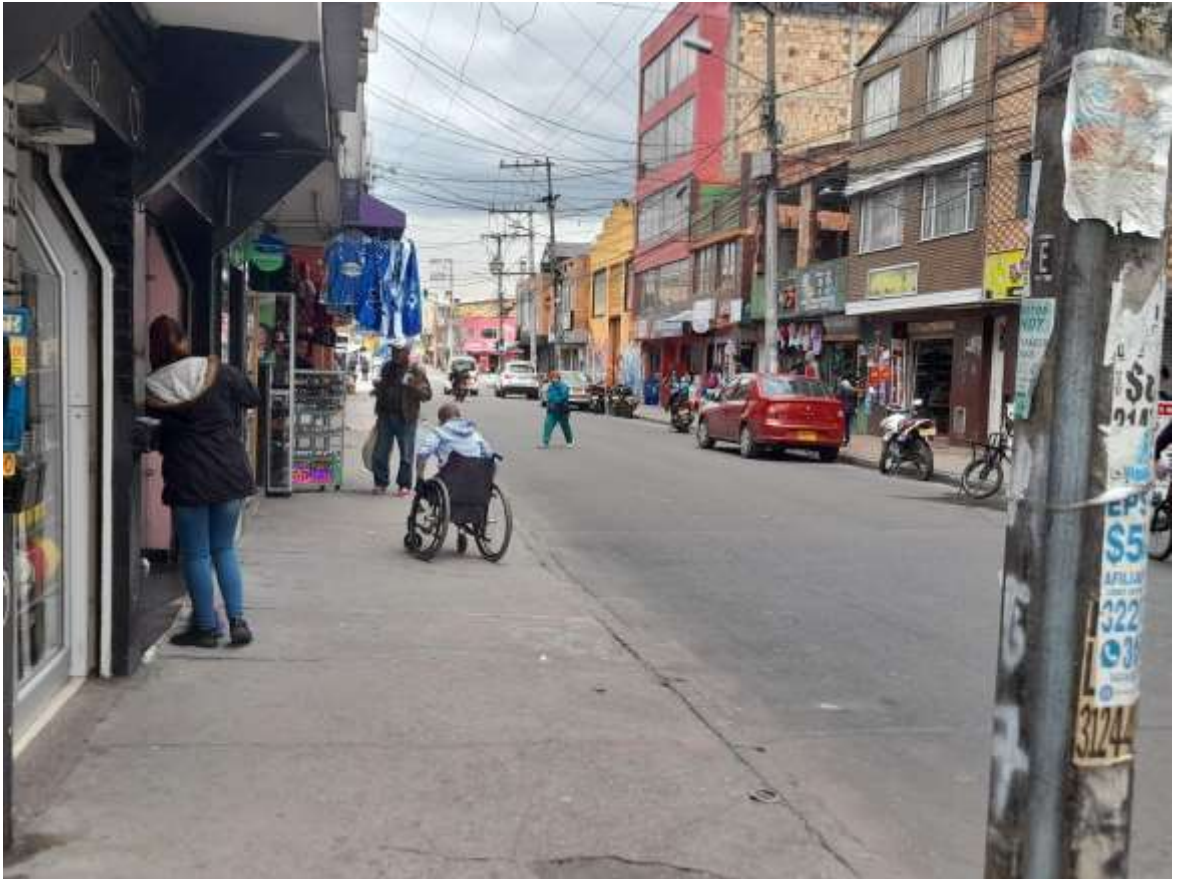
### C. Deficiencia en la señalización vial

A lo largo del tramo del tramo de análisis, se evidencian deficiencias en la señalización existente, ya que la demarcación vial se encuentra en mal estado, el ancho de la calzada es generoso lo que permite el exceso de velocidad de los vehículos que transitan por el corredor y no existe señalización para pacificar el tránsito. Se presenta circulación de rutas del SITP que generan demanda peatonal que cruza la calle 53 sur a riesgo al no existir cruces peatonales seguros.

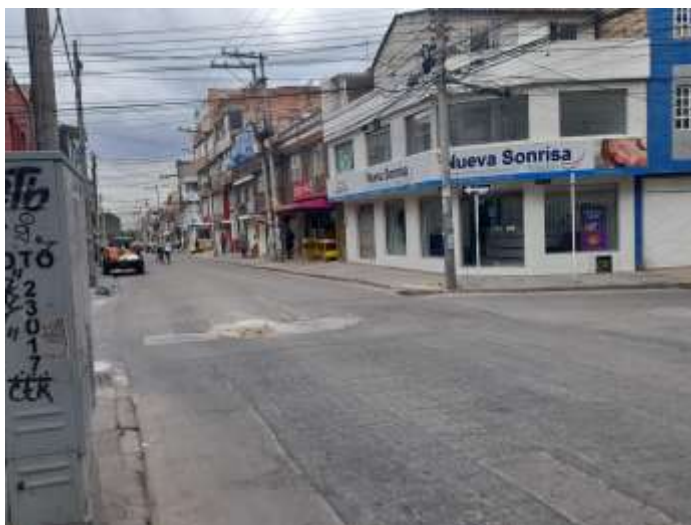
Bache en la calzada a la altura de la carrera 19

Se encontraron baches en la calzada que podrían generar un siniestro por caída de motocicleta o de ciclista.

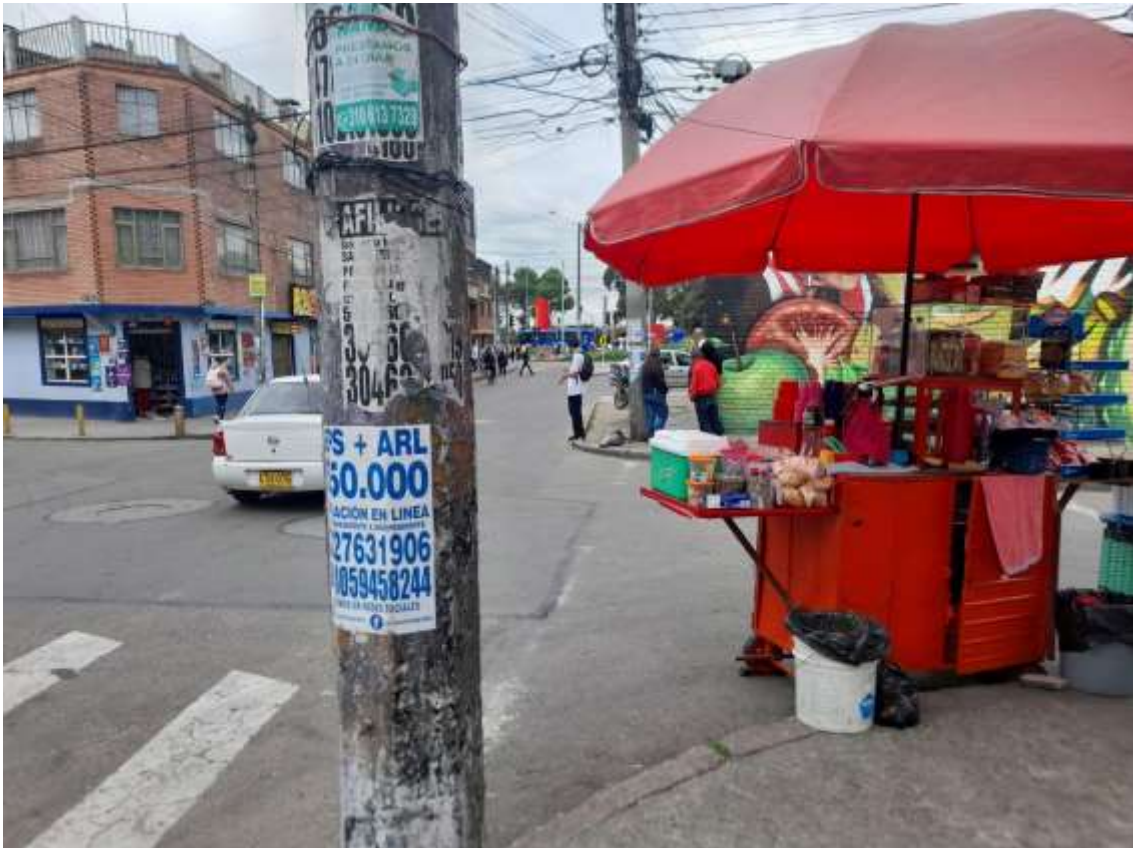
Se presenta obstrucción del tránsito libre de los peatones sobre las aceras debido a la invasión del espacio público por parte de vendedores informales y elementos del mobiliario tales como postes de alumbrado.

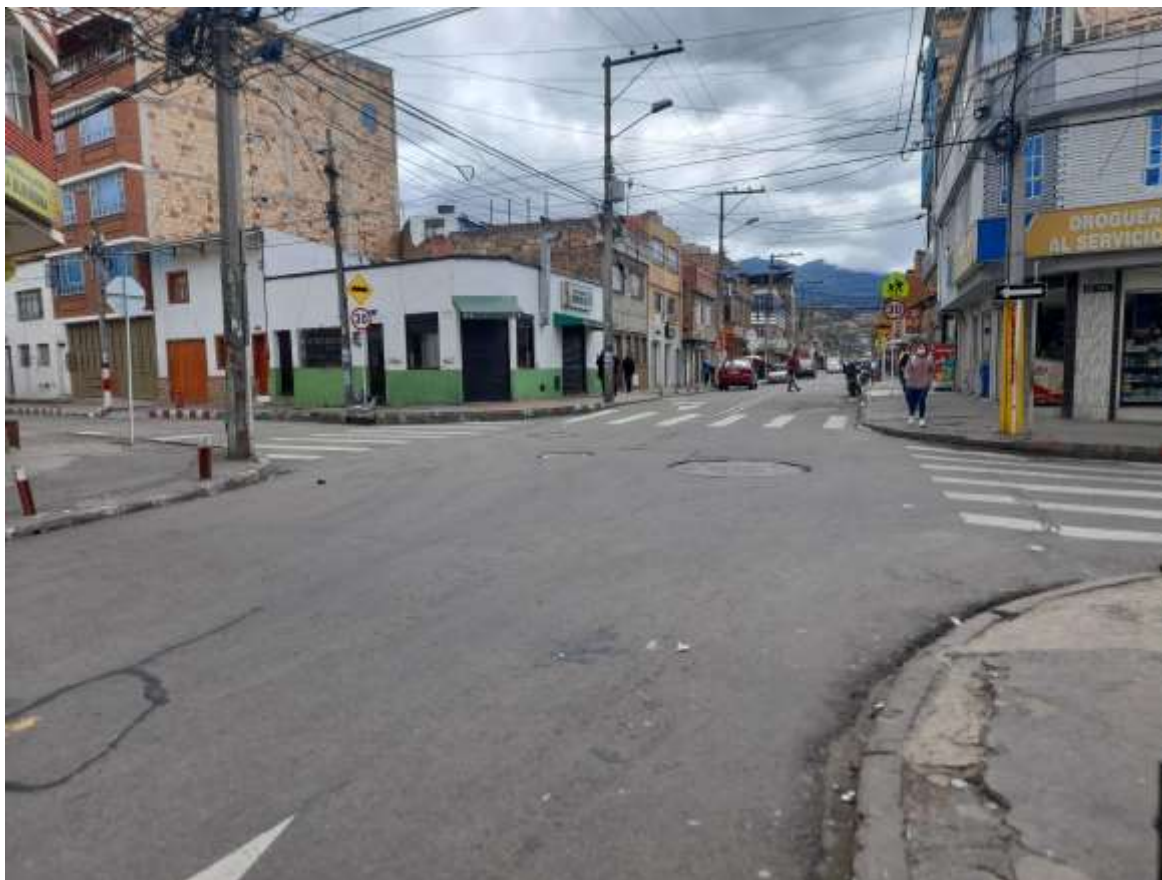
En el corredor las aceras se encuentran en mal estado, con superficies irregulares que dificultan la circulación de personas con movilidad reducida, no se cuenta con losetas guía, en las esquinas no existen rampas ni pasos peatonales seguros.

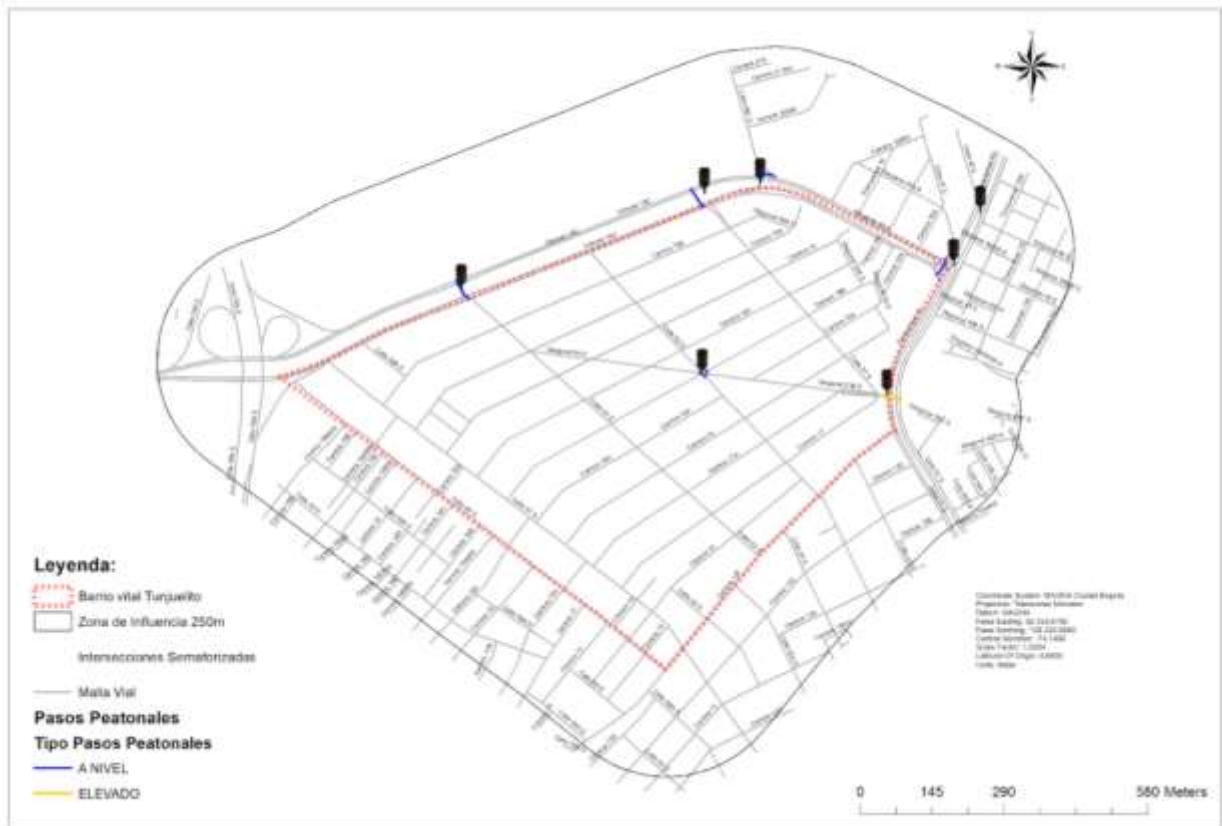
Figura 55. Pasos peatonales regulados del barrio San Carlos

- Carrera 13 F - Av. Tunjuelito: Esta carrera no cuenta con pasos peatonales semaforizados, por lo que todos los cruces de las calles que terminan en esta carrera son a riesgo para peatones y ciclistas. A través de esta vía secundaria el barrio se conecta con el Barrio Tunjuelito, el Barrio Meissen y la zona comercial de chatarrerías que se concentra entre el río Tunjuelo y la calle 57s.

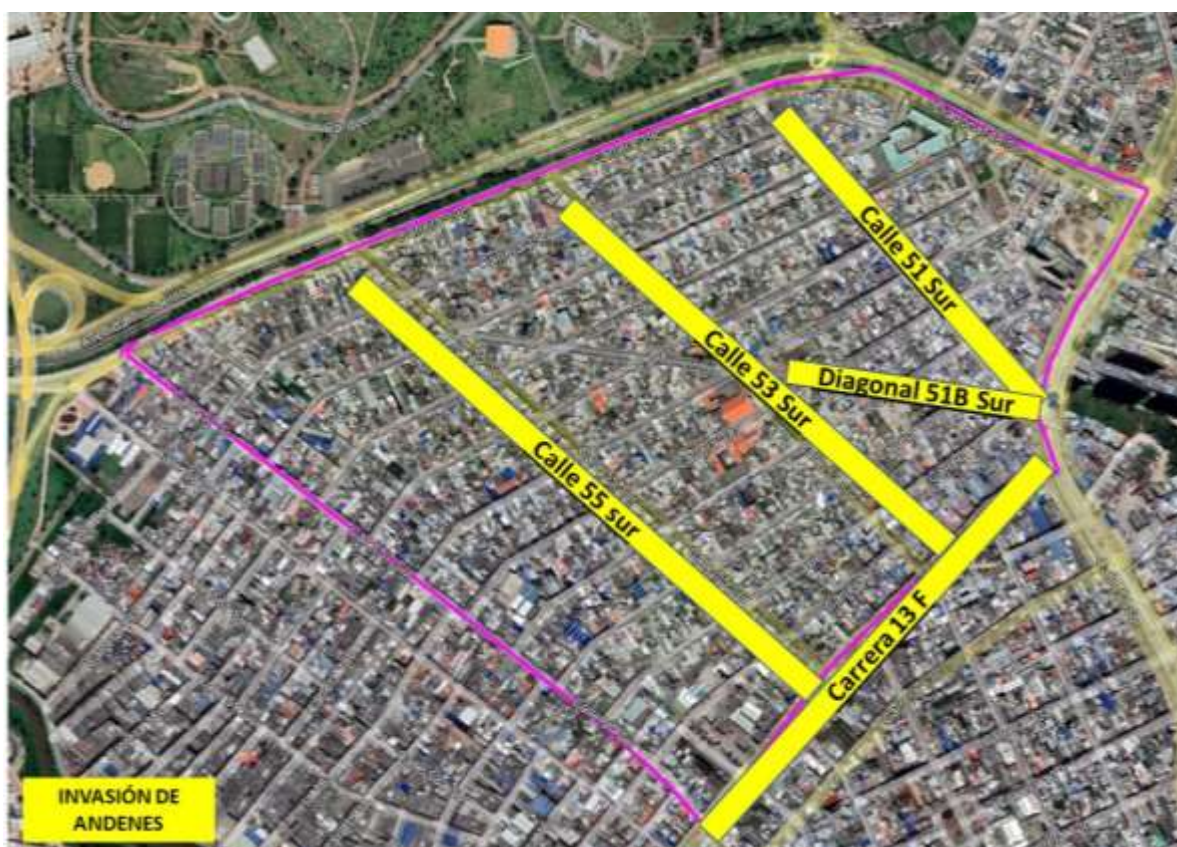
Figura 56. Corredores con invasión de espacio público por comercio formal e informal

En el barrio San Carlos, se observa que el comercio se ubica principalmente sobre la Diagonal 51B sur, la Carrera 13 F y sobre las calles 51, 53 y 55 sur, donde la calle 53 es una de las más concurridas del barrio.

La invasión del espacio público se observa en los andenes por parte del comercio formal e informal, en donde los primeros sacan sus productos al andén para promocionar los mismos. Esta problemática es especialmente marcada en la calle 53 sur entre la diagonal 51B sur y la carrera 13F. Así mismo, vendedores informales ofrecen sus productos a lo largo de las calles, especialmente sobre las esquinas de los cruces como se puede observar en el ejemplo en la calle 51 sur con carrera 18B.

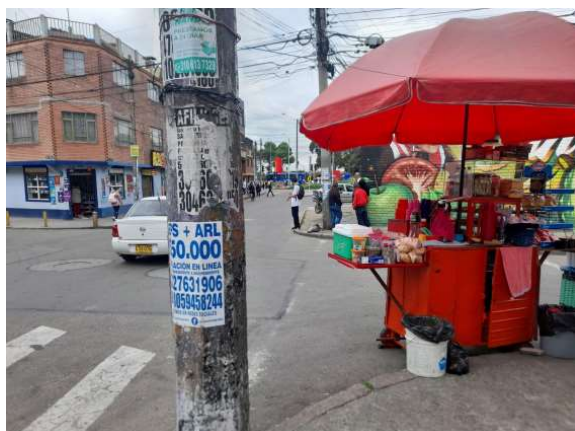
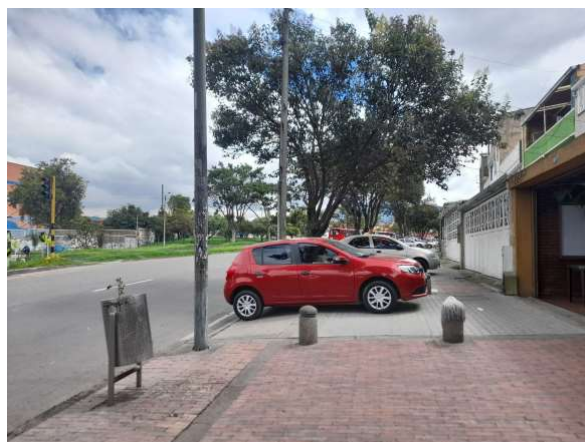
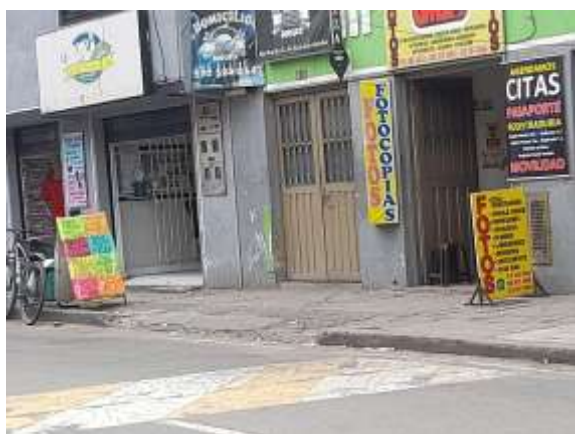
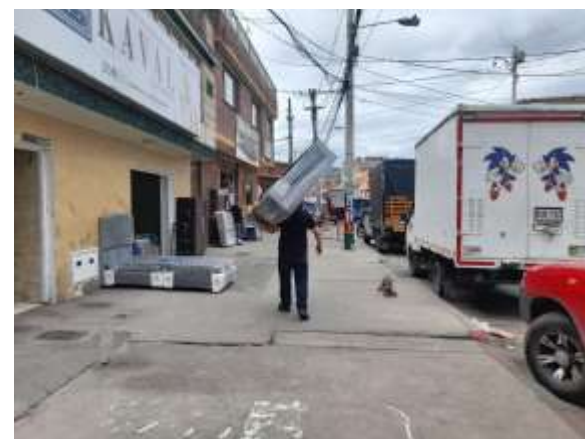
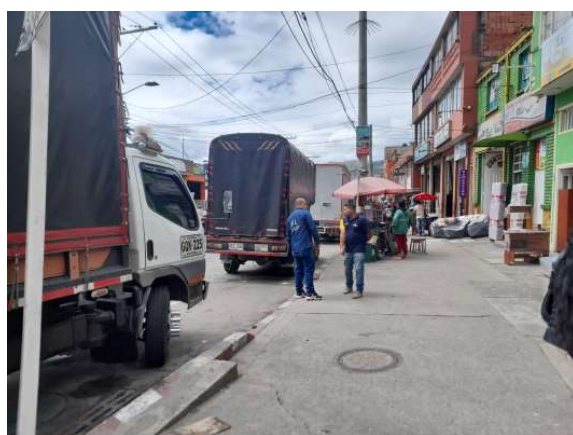
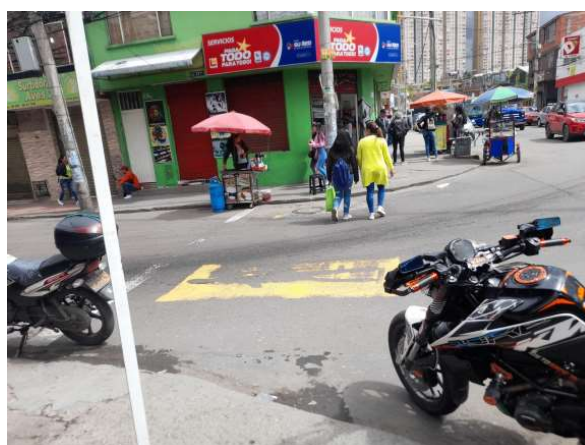
Figura 57. Ejemplo de problemáticas de invasión del espacio público

Adicionalmente se presenta invasión de espacio público por parte de vehículos que parquean sobre los andenes de la Avenida Villavicencio a la altura de la Calle 48C sur, sobre las aceras del costado oriental, lo cual reduce el ancho efectivo de las aceras generando que los peatones prefieran circular por la calzada vehicular.

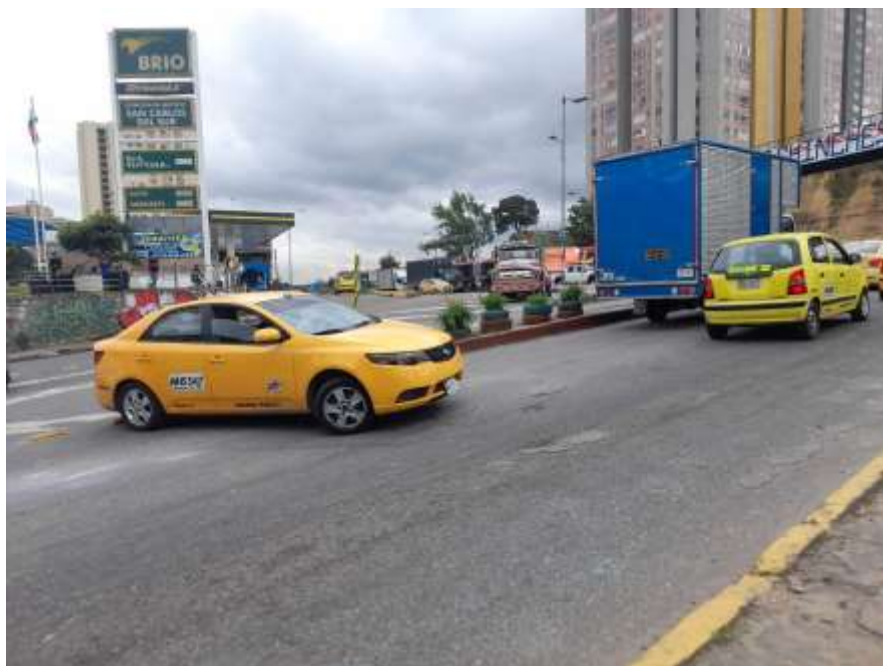
*Figura 58. Estado de los andenes y demarcación en el cruce de la Av. Caracas a la altura de la Diagonal 51 B sur*

En general, la infraestructura vial del barrio San Carlos cuenta con alto grado de deterioro. Una de las zonas con mayor deterioro es la intersección de la diagonal 51b sur con la Av. Caracas, en donde también confluyen la carrera 17 y la calle 51 sur. Los cruces peatonales sobre las calles y la diagonal son a riesgo y no tienen accesibilidad debido a que los andenes son estrechos, no tienen rampas ni losetas guía y presentan obstrucciones como basuras, postes y otros elementos. En el caso del cruce sobre la Av. Caracas cuenta con un paso peatonal elevado que no es accesible para personas con movilidad reducida o déficit visual, debido a que el mismo no cuenta con rampas, por lo que las personas con estas condiciones no pueden cruzar por este punto. Así mismo, el estado físico de los andenes de los cruces está deteriorado, al igual que la demarcación en vía y la señalización en este punto. De igual manera, el puente peatonal sobre la Av. Caracas está deteriorado y los habitantes de los barrios aledaños (San Carlos y Marco Fidel Suarez) tienen una percepción de inseguridad marcada al hacer el cruce por el mismo.

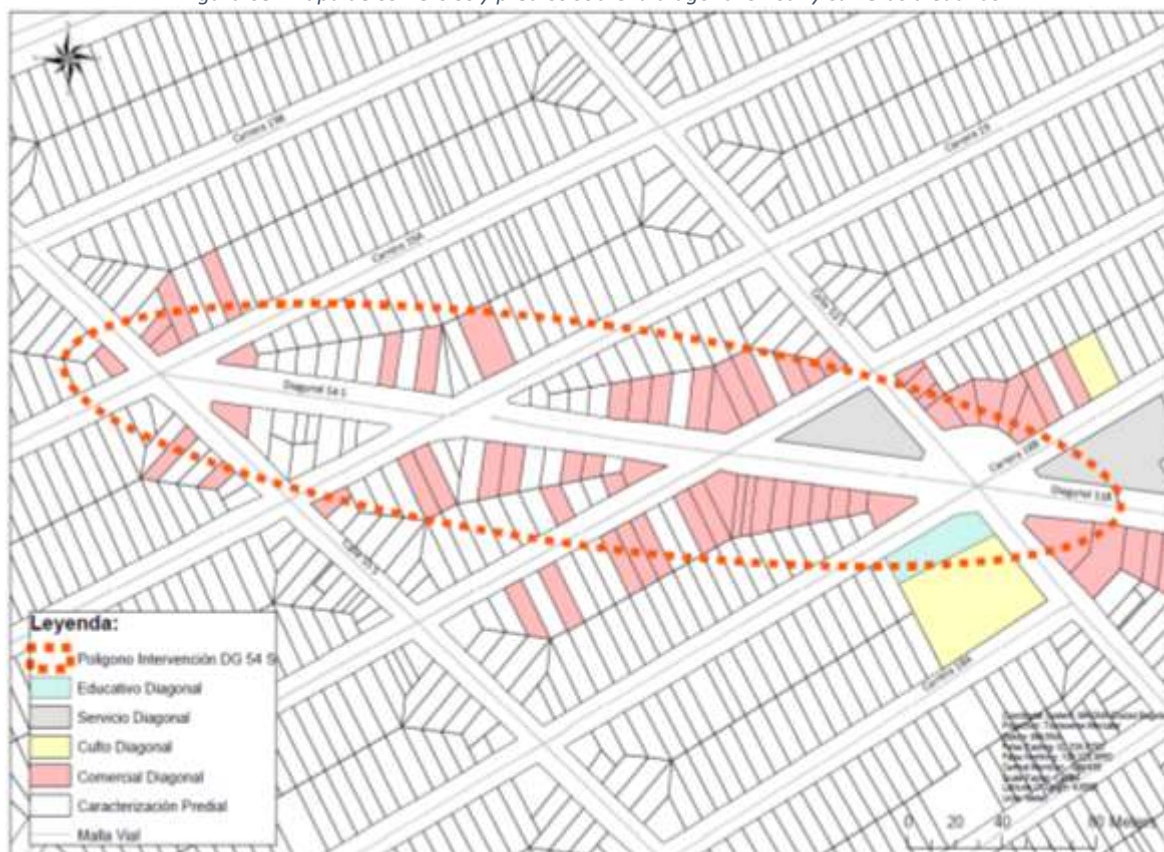
*Figura 63. Mapa de comercios y predios sobre la diagonal 54 sur y carreras aledañas*

la diagonal 54 sur encontrándose allí la presencia de establecimientos comerciales dedicados a la venta de elementos de aseo, víveres, dulces, restaurantes, panaderías, fábrica de arepas, salones de belleza, zapaterías, venta de juegos de azar, ferreterías y expendios de cerveza.

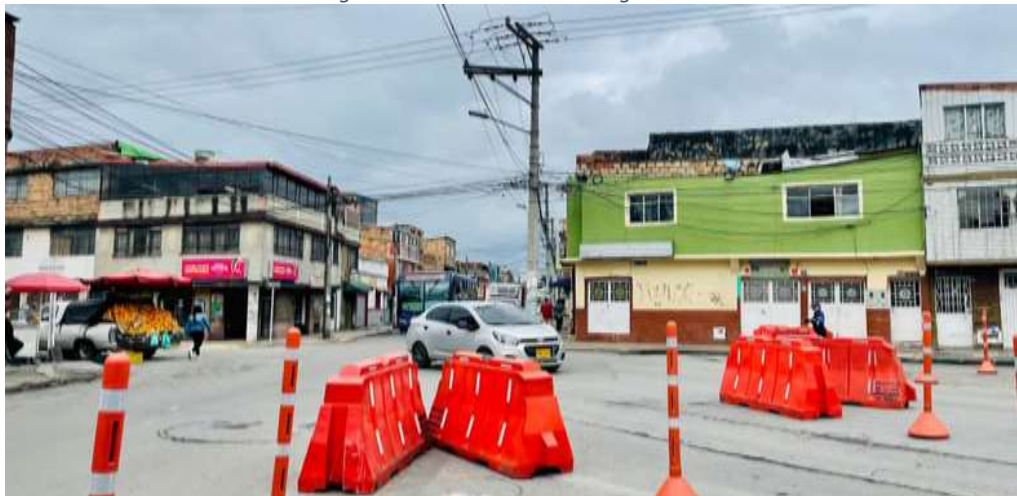
*Figura 64. Carrera 19a con Diagonal 55.*

en el sector, sobre el tramo dos hay una especie de extensión de los locales que están sobre la Diagonal 54 sur que aprovechan para ubicar letreros y mercancía para la venta de productos.

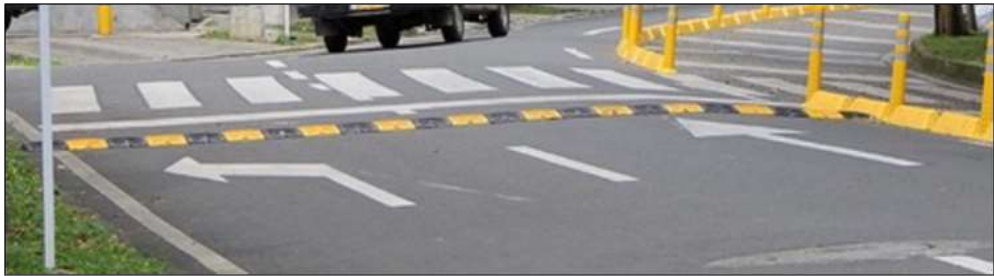
| Estrategia No. 8 | | | | | |
|---|---|---|---|---|---|
| Vía | Kr 13F | De | Av. Caracas | A | Cl 58 Sur |

\* Gestión de la velocidad a través de estrategias convencionales de pacificación del tránsito (señalización, canalizaciones y uso de elementos reductores de velocidad).

\* Mantener las zonas de carga y descarga existentes en la Kr 13F entre Cl 53 Sur y Cl 55 Sur, y proyectar zona de carga y descarga sobre la Cl 53 Sur entre Kr 17 y Kr 17A.

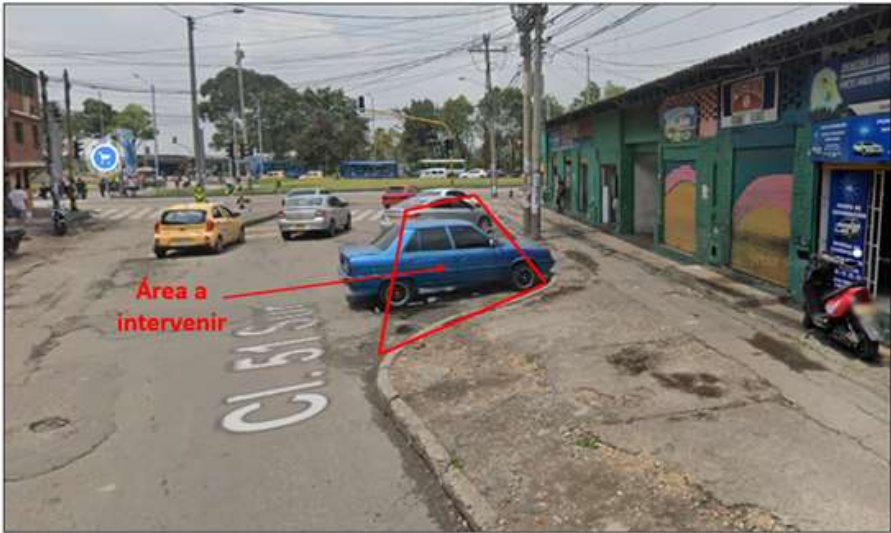
| Estrategia No. 9 | | | | | |
|---|---|---|---|---|---|
| <p>* Frente al nuevo espacio público de la plaza de mercado San Carlos se propone implementar urbanismo táctico para incrementar el área del andén canalizando y disminuyendo la sección actual del carril que promueve un mal uso por parte del tránsito vehicular e interfiere negativamente con la operación de la Avenida Villavicencio.</p> <p>* Proyectar zona de carga y descarga en el área de influencia de la plaza (Dg 51 Sur o Kr 19B).</p> | | | | | |

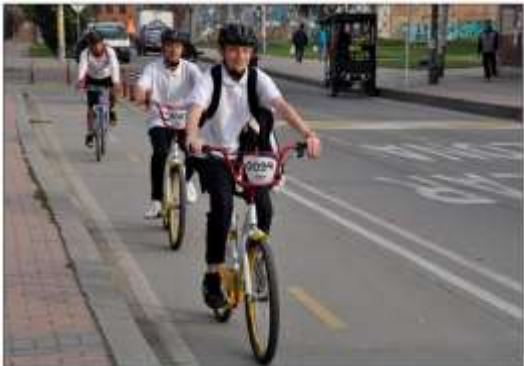
| Estrategia No. 11 | | | | | |
|---|---|---|---|---|---|
| Vía | Cl 51 Sur | De | Av. Villavicencio | A | Kr 18 |

| Descripción de la Estrategia |
|---|
| <p>* Implementación de carril compartido con bicicletas, visibilizando los circuitos que actualmente son utilizados por los programas de bici que conectan los colegios de la zona, y complementando dichos circuitos, para mejorar la seguridad vial de los escolares y biciusuarios que se desplazan en este modo dentro del barrio.</p> |

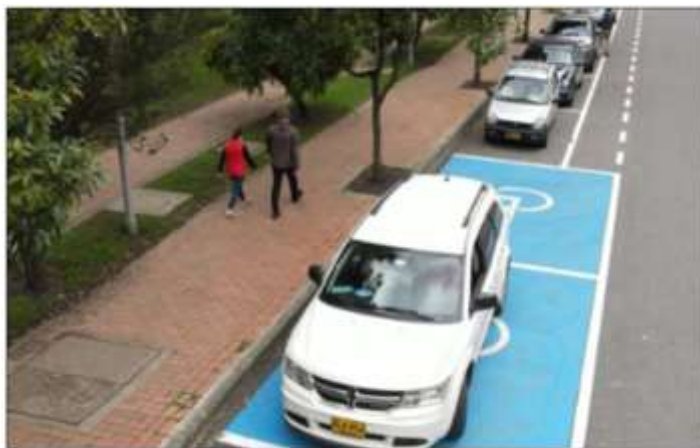
| Estrategia No. 12 | | | | | |
|---|---|---|---|---|---|
| <b>Vía</b> | Kr 17 | <b>De</b> | Dg 51B Sur | <b>A</b> | Cl 53 Sur |

\* Implementación de cajones de estacionamiento sobre las Carreras, adicionales a los propuestos sobre la Dg 54 Sur y Dg 51 Sur, que soporten el comercio de dicho corredor. Estos cajones deben armonizarse con los accesos a predios de las vías.

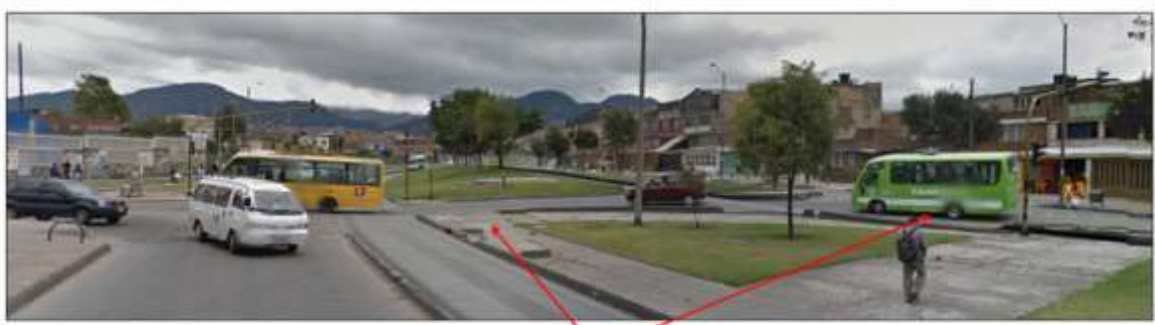
| Estrategia No. 14 | | | | | |
|---|---|---|---|---|---|
| Vía | Av. Villavicencio | De | CI 48C Sur | A | CI 48C Sur |

\* Adecuación infraestructura paso peatonal seguro y accesible hacia Hospital El Tunal

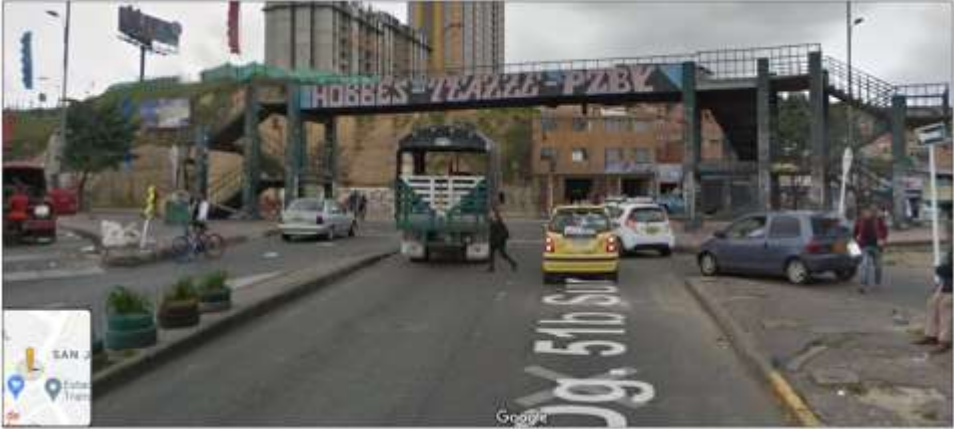
| Estrategia No. 15 | | | | | |
|---|---|---|---|---|---|
| Vía | Dg 51 Sur | De | Av. Villavicencio | A | Av. Villavicencio |

- \* Desmonte o significación de puente peatonal (mediano/largo plazo)
- \* Implementación de paso peatonal a nivel y ajuste de la infraestructura semafórica armonizada a la eliminación del puente como paso peatonal.

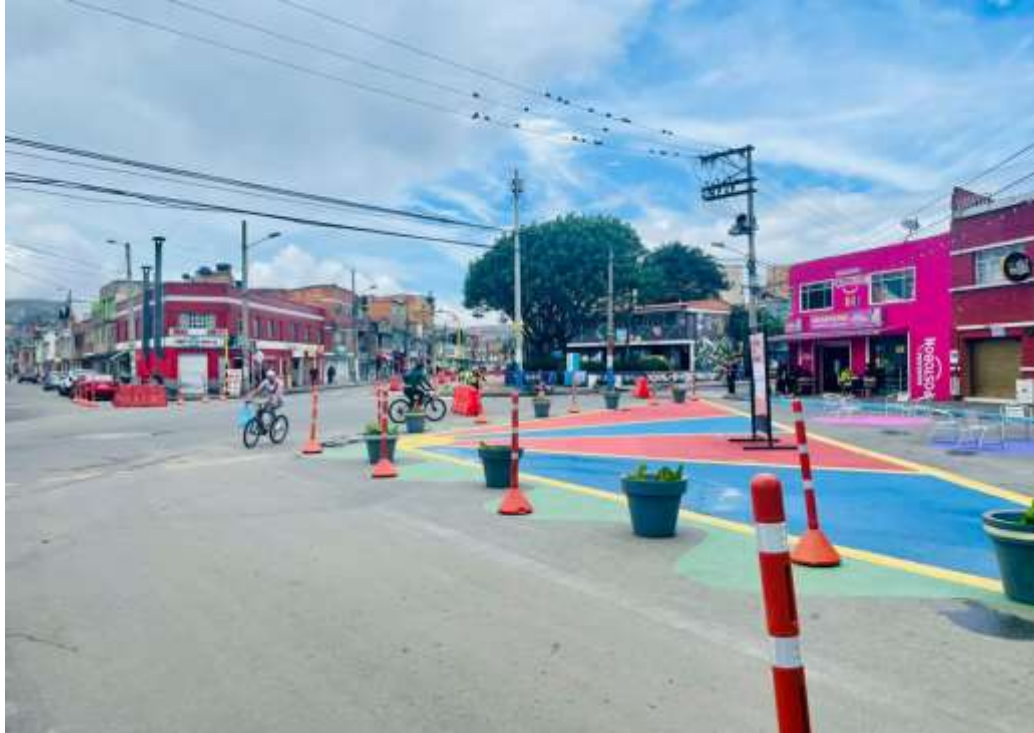
*Figura 82. Implementación Plazoleta*

Adicionalmente, se realizaron trabajos de pintura en la plazoleta proyectada, en chicanas y en sobreanchos de andén, así como implementación de cebras peatonales.

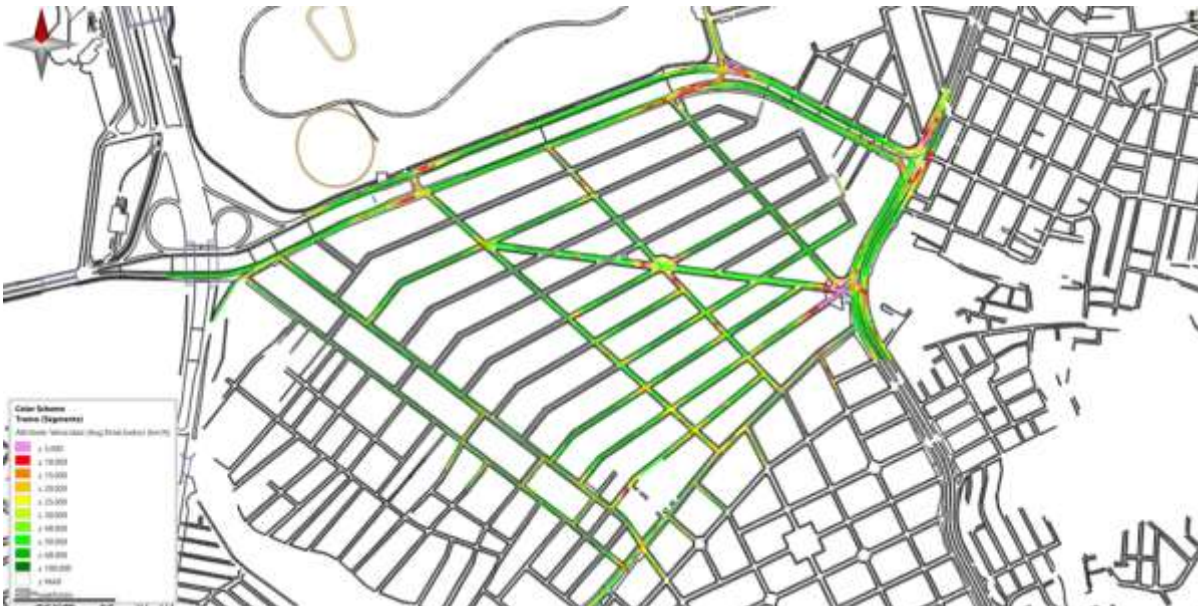
Figura 100. Condición de velocidad actual en el área del proyecto

A continuación se presentan los mapas de velocidad y de densidad, que nos permiten identificar en los corredores las dinámicas de tráfico, puntos críticos en la red, y que nos permitirán comparar cada escenario que se evalúe.

A partir de este análisis en intersecciones se puede corroborar el resultado de los indicadores generales y de los mapas de velocidad y densidad, donde no se presentan demoras o colas críticas en la mayoría de la red, más allá de la congestión menor que se presenta en la Kra 19C con Calle 48C S, la Tv 14 con Dg 51B S y la Kra 18B con Cl 53 y Dg 54S como se veía ya en los mapas presentados.

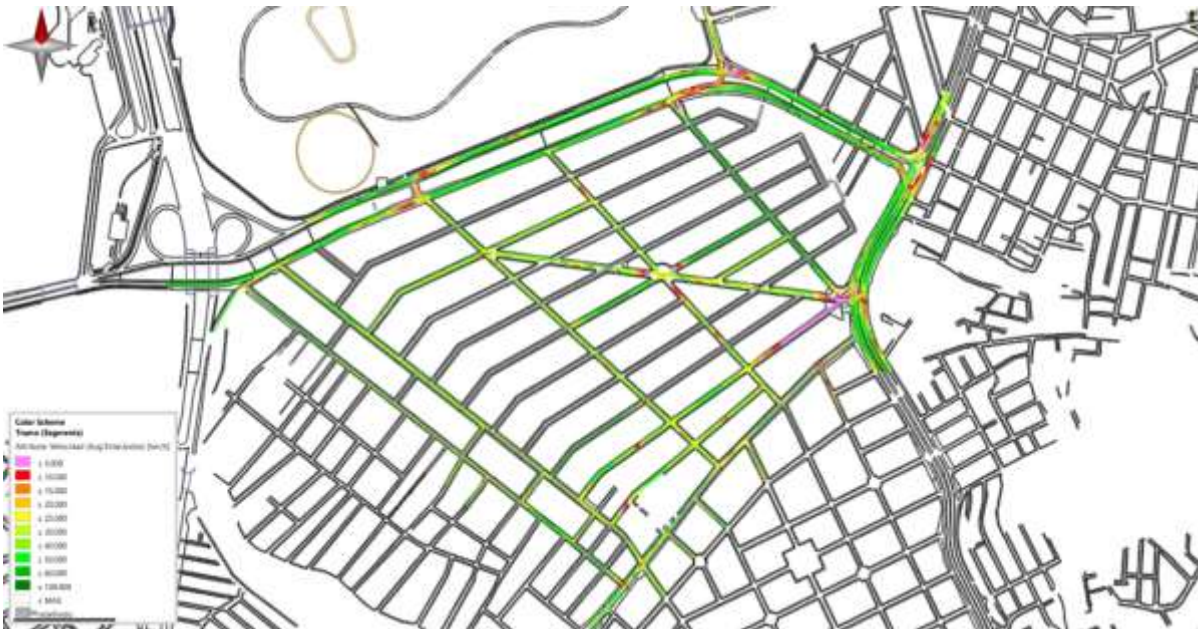
Figura 106. Condición de velocidad con proyecto en el área del proyecto Esc1

Como primera evaluación se analizan los mismos mapas de velocidad y densidad presentados para el escenario actual. Analizando los resultados se puede ver como los mapas de ambos escenarios son prácticamente iguales, lo que nos muestra que las medidas implementadas no tienen un impacto negativo significativo en la movilidad del sector.
