**Ciclovías temporales
Balance Enero – Marzo de 2022**

SECRETARÍA DISTRITAL DE MOVILIDAD

CICLOVÍAS TEMPORALES BALANCE ENERO A MARZO DE 2022	
SUBSECRETARÍA DE POLÍTICA DE LA MOVILIDAD	FECHA: JUNIO 2022

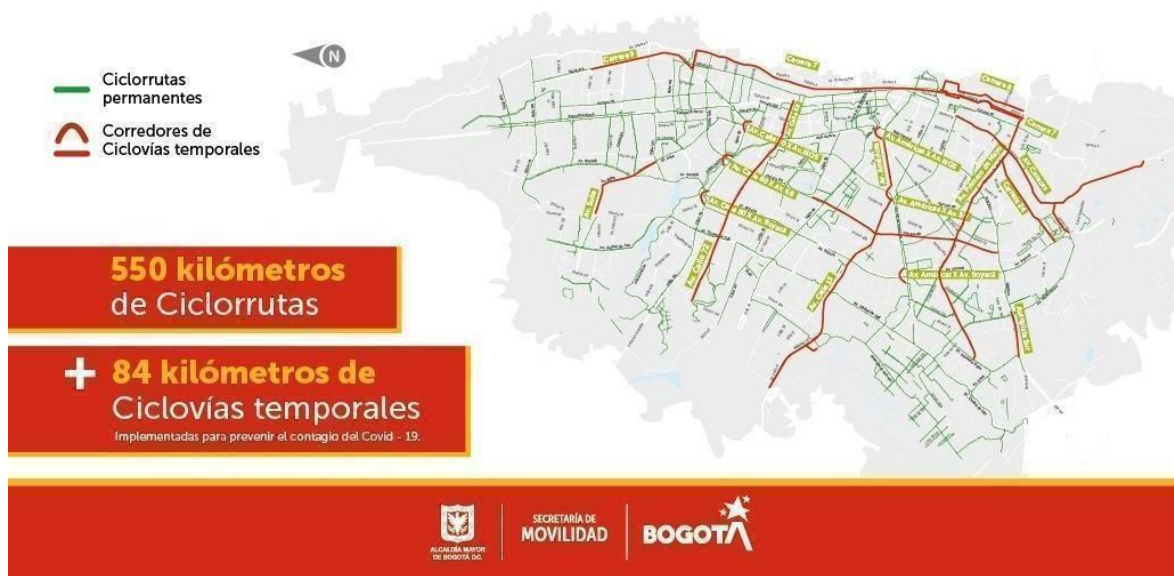
Figura 1 Corredores de ciclovías temporales en Bogotá a corte de mayo de 2020

De esta manera, la Alcaldía de Bogotá, a través de la Secretaría Distrital de Movilidad - SDM y el Instituto Distrital de Recreación y Deporte -IDRD amplió la oferta de ciclo infraestructura fortaleciendo la red de ciclorrutas existentes, que en su momento contaba con aproximadamente 550 kilómetros¹. Esta medida, llevada a cabo en conjunto con otras entidades del distrito, dispuso mediante una franja segregada, el tránsito exclusivo de ciclistas en corredores principales y sitios específicos de la malla vial. (Ver Figura 1).

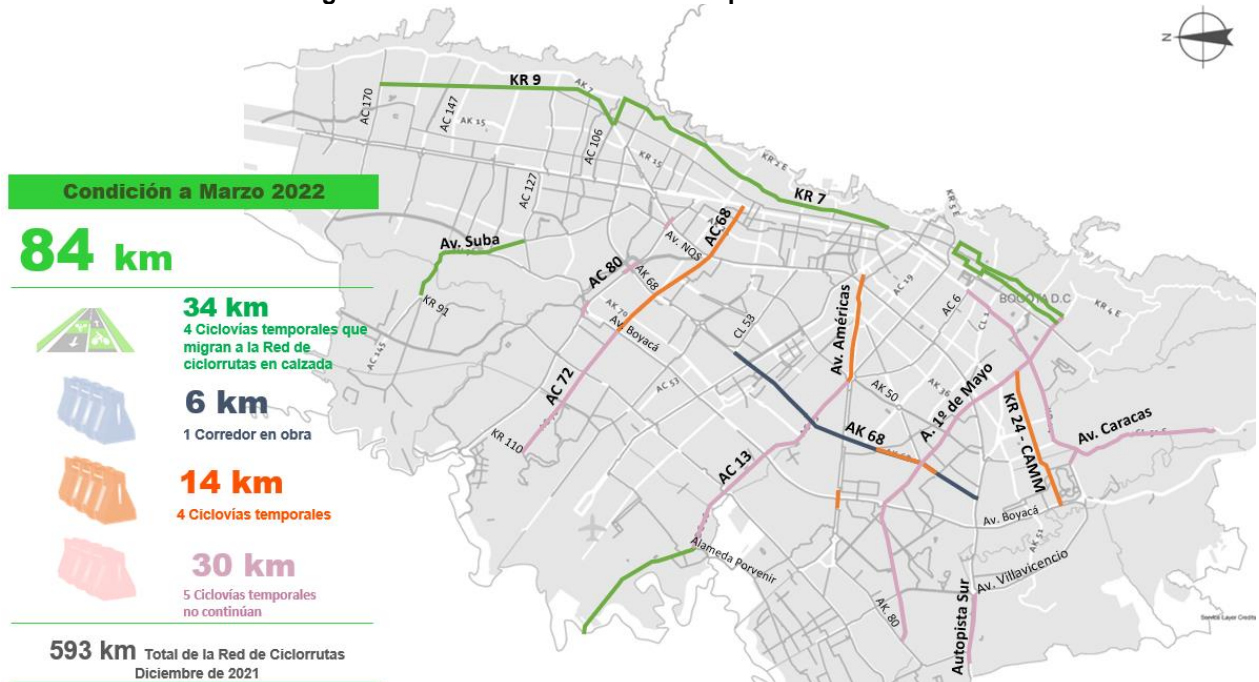
Figura 3. Corredores de ciclovías temporales marzo 2022.

Acorde a lo relacionado en el acápite anterior, a marzo de 2022 se mantienen en operación 14 km de ciclovías temporales los cuales se presentan en la tabla 5, y en la siguiente figura.

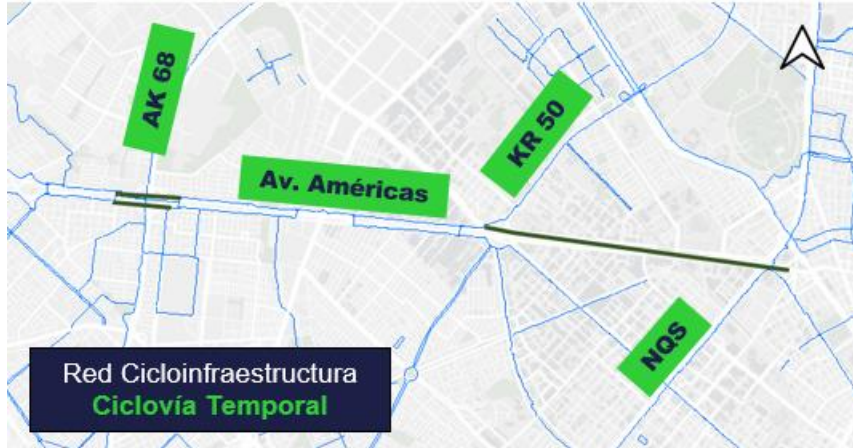
Figura 8. Corredor Av. Américas

La operación en este sector de la ciudad inicia el 16 de marzo de 2020, donde se dispone de un corredor ciclista en la Av. Américas entre Av. Ciudad de Cali y Calle 34, para posteriormente y de acuerdo con las evaluaciones realizadas consolidarse como el corredor descrito en el párrafo anterior.

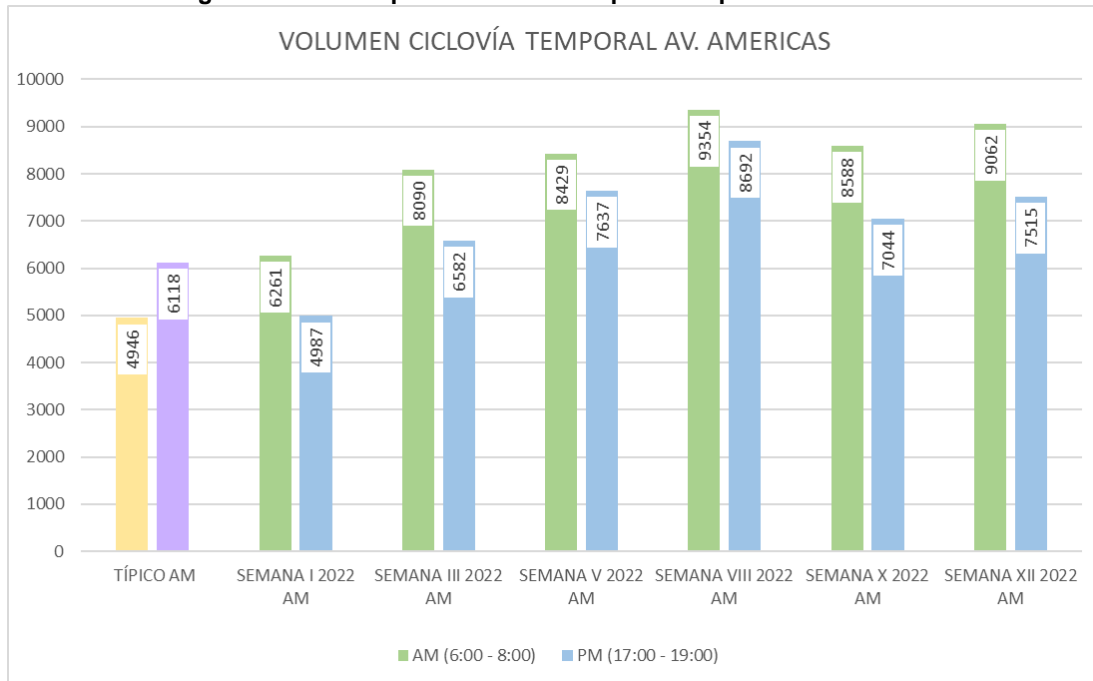
Figura 9. Volumen promedio mensual periodos pico Av. Américas.

En el presente informe se presenta el seguimiento al volumen ciclista en los periodos de máxima demanda am (6:00 a 8:00) y pm (17:00 a 19:00), para el periodo del presente informe, en la Av. Américas con Av. Boyacá. Se evidencian volúmenes superiores a los 4950 ciclistas para los periodos de máxima demanda, representando crecimientos de hasta el 89% y 42% respecto al periodo típico (línea base día sin carro 2020), para los periodos am y pm.

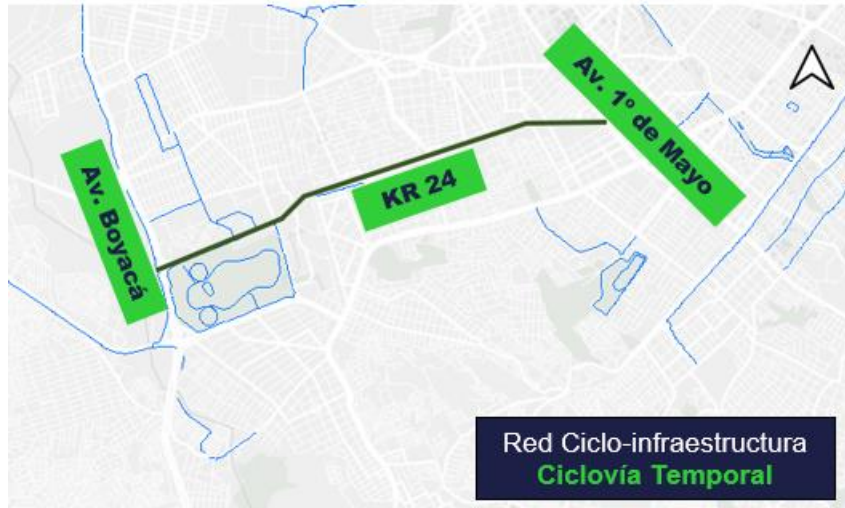
Figura 11. Corredor Carrera 24 – CAMM.

Este surge como parte del proyecto de la Ciclo-Alameda Medio Milenio, a partir del cual se contempla los conceptos de una vía rápida, directa y ambiental para bicicletas con las anexidades derivadas de un diseño de perfil completo (aceras, ciclorruta, franja de paisajismo, separadores, calzadas, y todo aquello lo que compone el espacio público del perfil vial), es decir, de paramento a paramento iniciando en la intersección de la calle 108 con carrera 53 y finalizando en la calle 56 Sur a la altura de la Avenida Boyacá junto al parque el Tunal.
