**Ciclovías temporales  
Balance a Septiembre de 2021**

**SECRETARÍA DISTRITAL DE MOVILIDAD**

<b>CICLOVÍAS TEMPORALES</b>	
<b>BALANCE A SEPTIEMBRE DE 2021</b>	
<b>SUBSECRETARÍA DE POLÍTICA DE LA MOVILIDAD</b>	<b>FECHA: MARZO 2022</b>

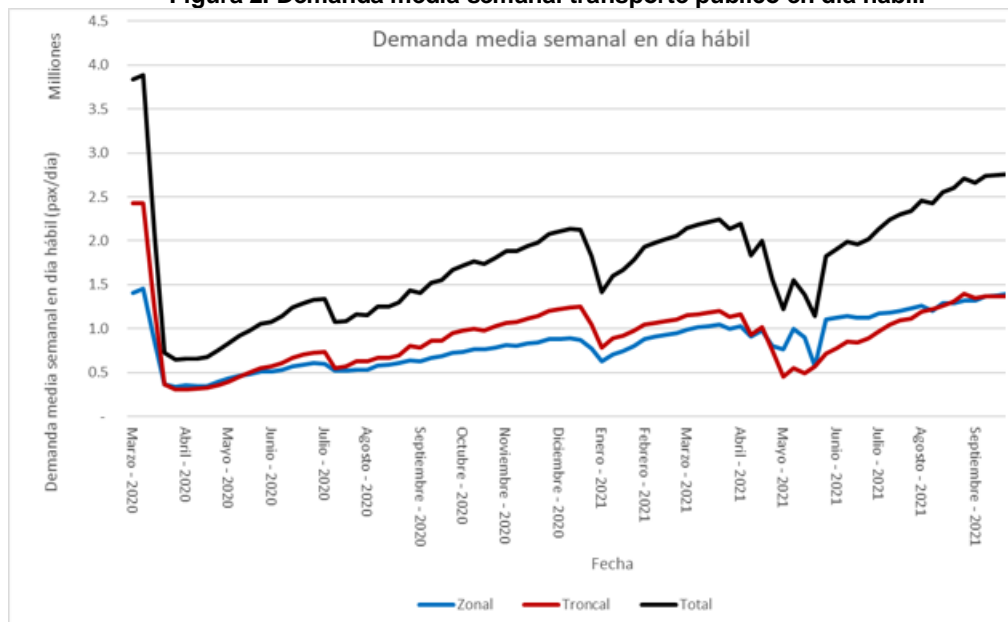
Figura 2. Demanda media semanal transporte público en día hábil.

Por otra parte, en lo referente a la evolución en la demanda de transporte público en un día hábil, se encuentra que el zonal se encuentra cercano a los niveles de demanda previos a la entrada en vigencia de la cuarentena distrital a causa del COVID-19, en lo concerniente al troncal este

aún se encuentra por debajo de la demanda media semanal y su tendencia ha sido creciente, con un periodo recesivo en el mes de mayo, donde los eventos del paro nacional afectaron el normal funcionamiento del sistema.

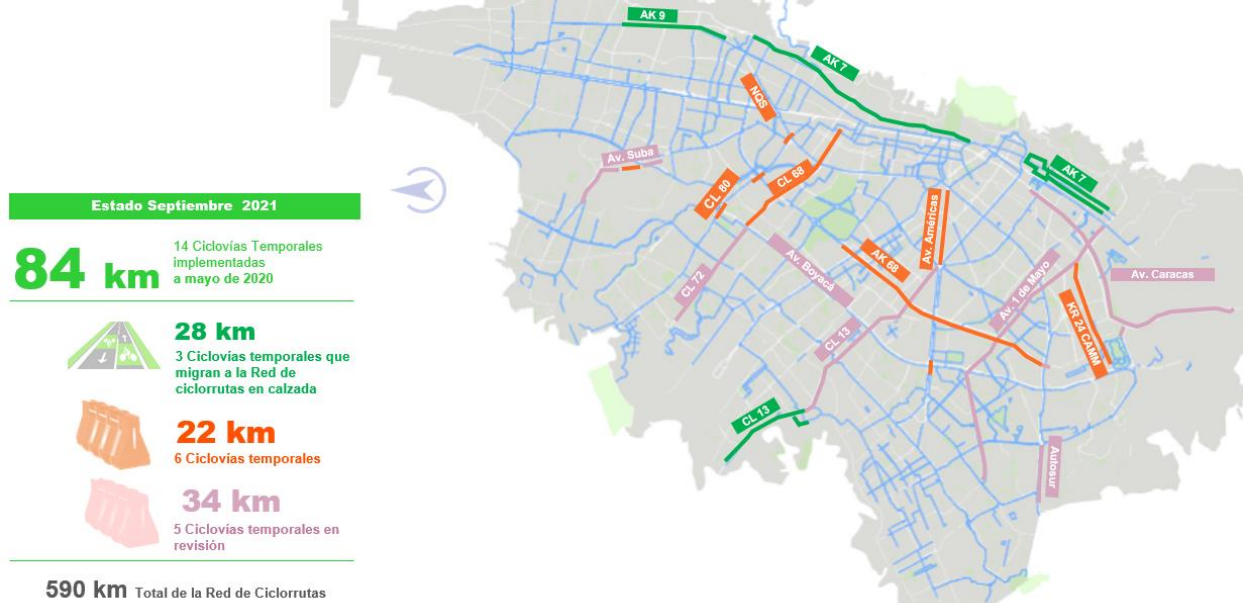
Figura 3. Corredores de ciclovías temporales septiembre 2021.

Acorde a lo relacionado en el acápite anterior, a septiembre de 2021 se mantienen en operación los 22 km de ciclovías temporales restablecidos en junio del mismo año y que se presentan en la tabla 3, y en la siguiente figura.

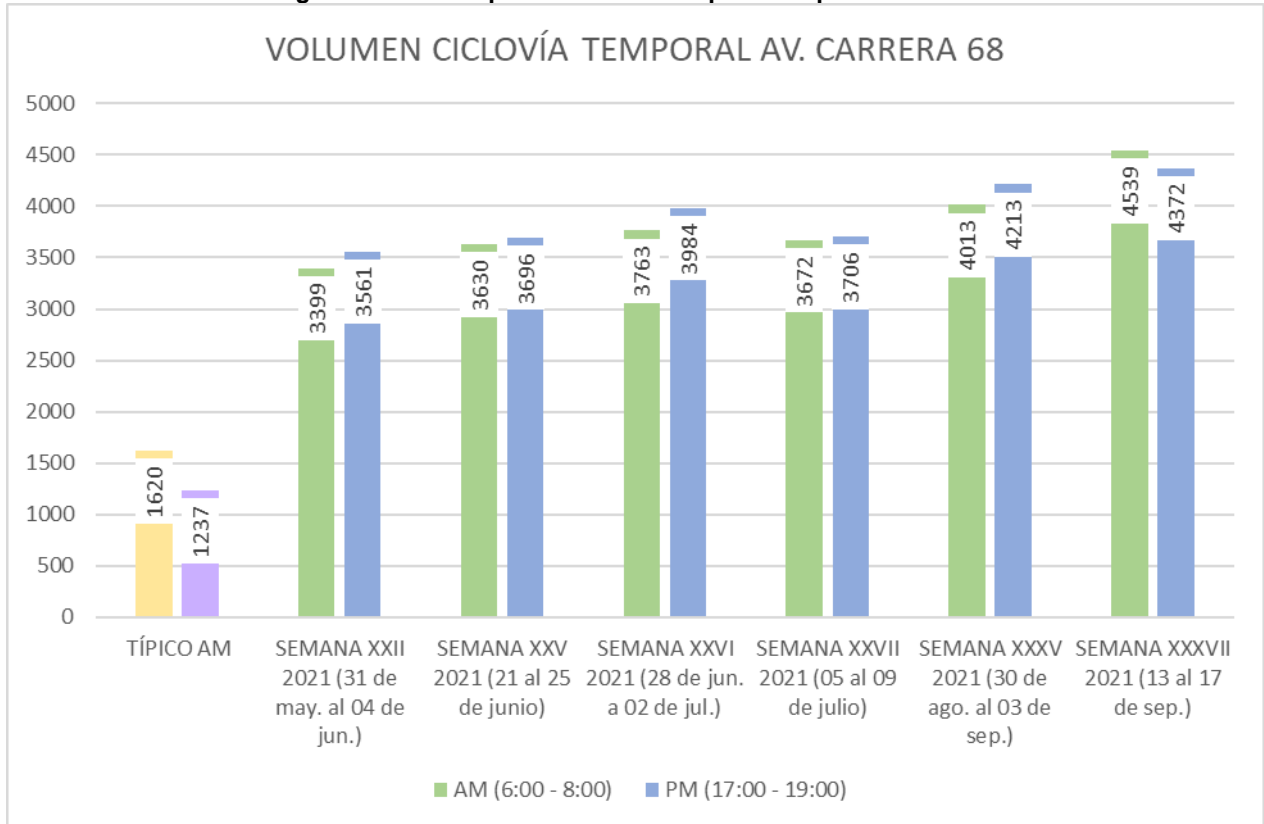
Figura 5. Volumen promedio mensual periodos pico carrera 68.

En el presente informe se presenta el seguimiento al volumen ciclista en los periodos de máxima demanda am (6:00 a 8:00) y pm (17:00 a 19:00), para el periodo del presente informe en la Carrera 68 con Rio Fucha. Se evidencian volúmenes superiores a los 3300 ciclistas para los periodos de máxima demanda, representando crecimientos de hasta el 180% y 253% respecto al periodo típico (volúmenes registrados para la línea base del día sin carro 2020), para los periodos am y pm.

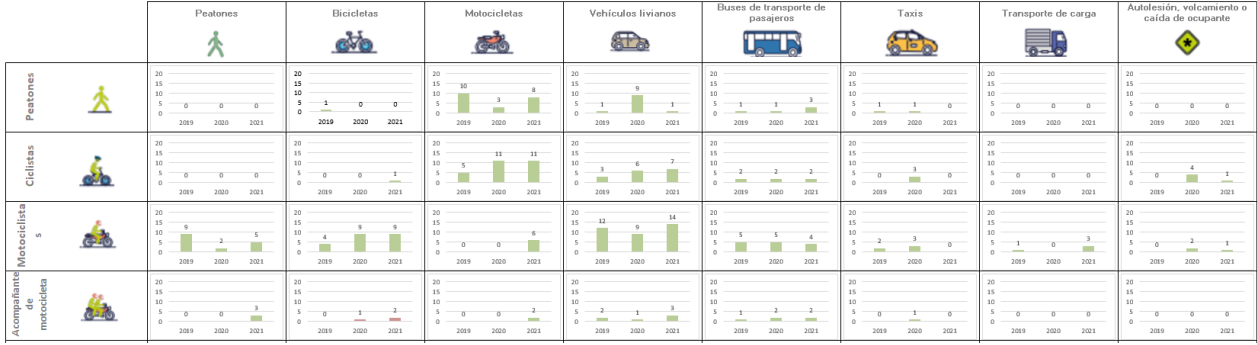
Figura 6. Matriz de Siniestros Actores viales Av. Carrera 68 entre Autopista Sur y CL 53.

A continuación, se presentan las matrices de siniestros con lesionados y con fatalidades, que incluyen los eventos registrados entre paramento y paramento en el corredor principal, para los meses de abril a septiembre de los años 2019, 2020 y 2021.

Ahora bien, con referencia a los ciclistas, se evidencia una interacción con las motocicletas, las cuales se ha observado tienden a invadir el espacio destinado a la circulación ciclista.

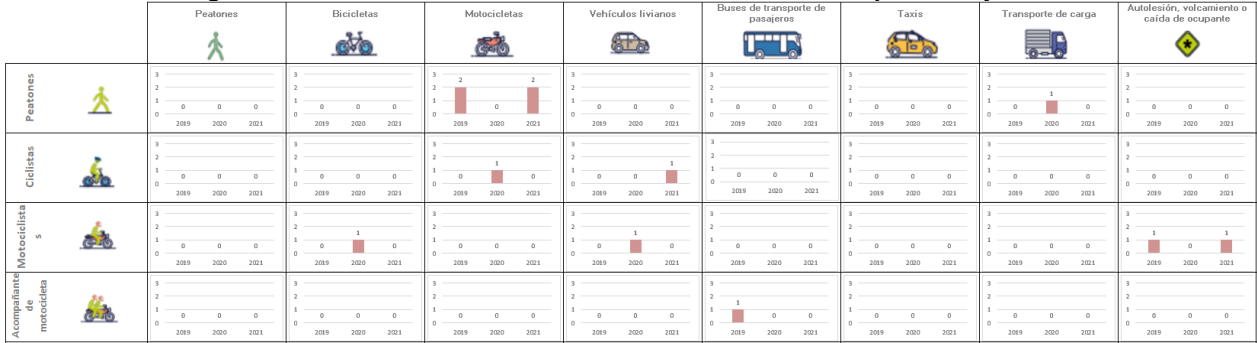
Figura 7. Fallecidos Actores viales Av. Carrera 68 entre Autopista Sur y CL 53.

Por otra parte, en los siniestros con fallecidos en el periodo del 2020 se presentó una muerte entre ciclista y moto, y para el año 2021, se presenta una muerte entre ciclista y vehículo liviano.

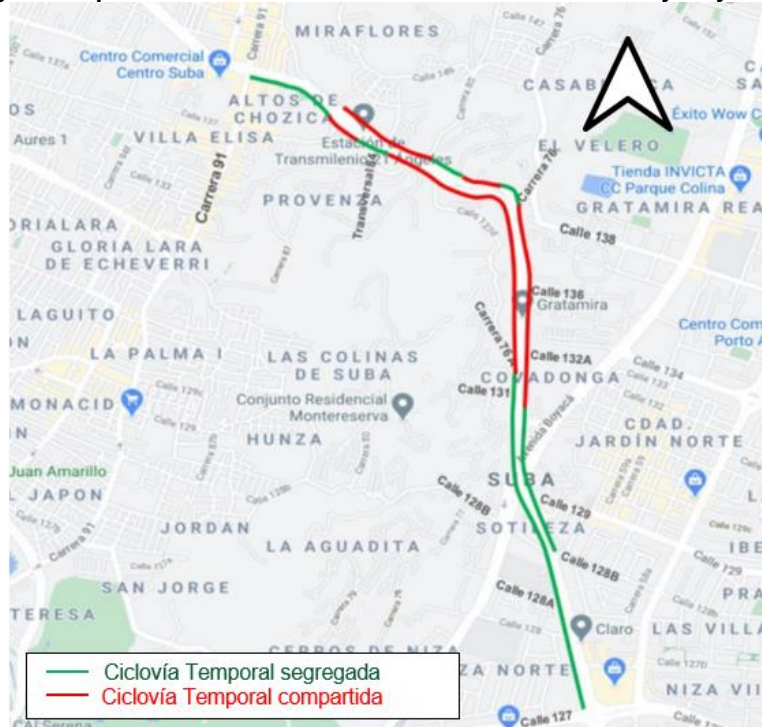
Figura 9. Operación corredor Av. Suba entre diciembre 2020 y mayo 2021.

Ahora bien, dadas las aperturas graduales que ha presentado la ciudad, la importancia de este corredor como eje estructurante de transporte público, y la discontinuidad en el perfil vial, el cual cuenta con sectores con dos (2) y tres (3) carriles para el tráfico mixto. A partir del jueves 10 de diciembre del 2020 y hasta el inicio de los evento del paro nacional, con la finalidad de mantener la disponibilidad de dos (2) carriles para la circulación del tránsito mixto, en las zonas con esta configuración del perfil vial se genera una franja de circulación compartida con prioridad ciclista, donde se dispuso del acompañamiento temporal de personal de grupo Guía con paletas, al igual que pendones informando a los conductores de los vehículos automotores que es una zona compartida.

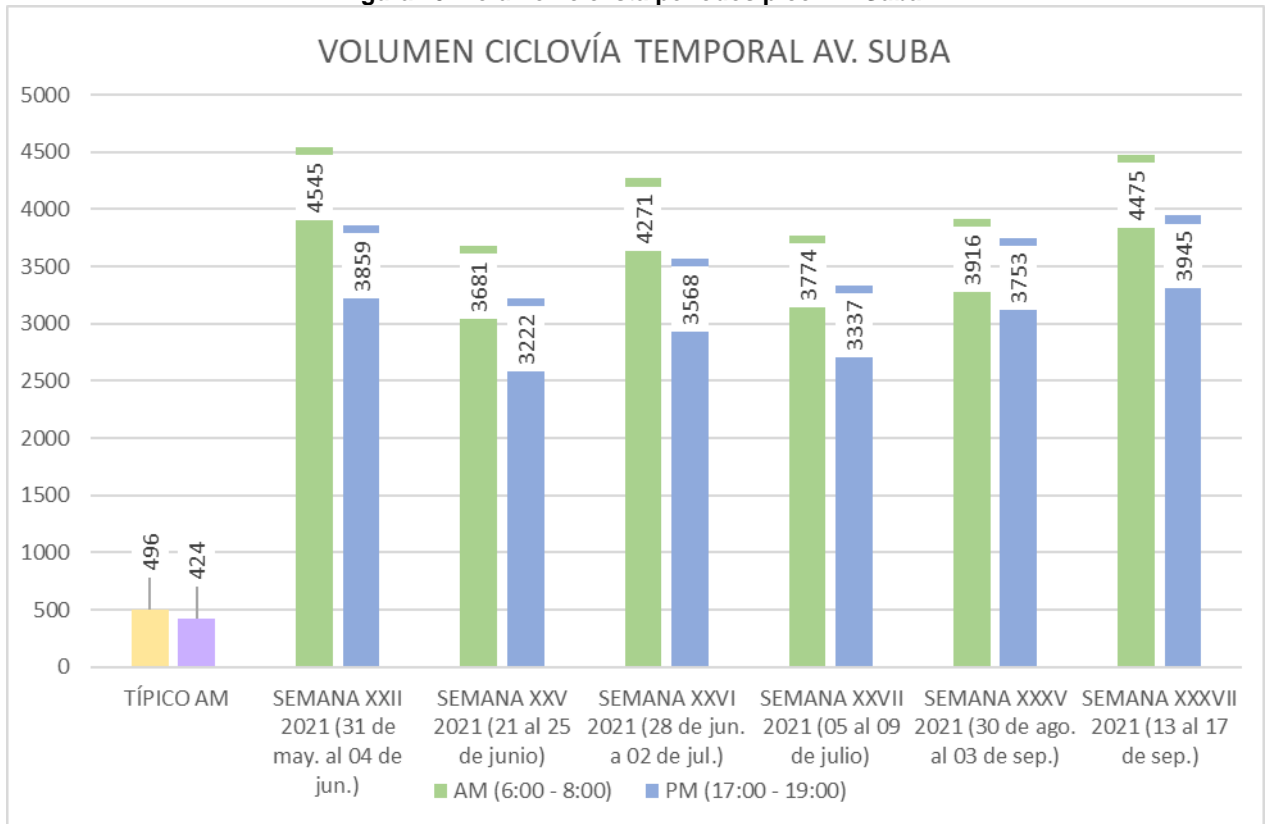
Figura 10. Volumen ciclista periodos pico Av. Suba.

En el presente informe se presenta el seguimiento al volumen ciclista en los periodos de máxima demanda am (6:00 a 8:00) y pm (17:00 a 19:00), para el periodo del presente informe, en la Av. Suba a la altura del Puente de la Virgen. Se evidencian volúmenes superiores a los 3200 ciclistas para los periodos de máxima demanda, representando crecimientos de hasta el 816% y 830% respecto al periodo típico (volúmenes registrados por el contrato de monitoreo 1748-2017 el 25/07/2018), para los periodos am y pm.

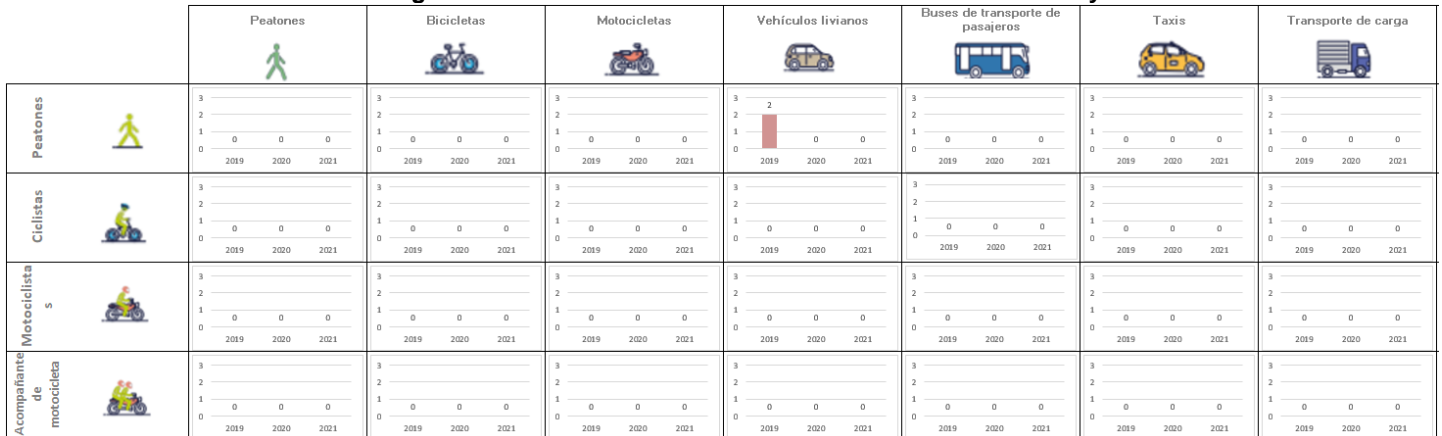
Figura 12. Fallecidos Actores viales Av. Suba entre Calle 127 y Carrera 91.

Por otra parte, en los siniestros con fallecidos se evidencia un comportamiento favorable en el corredor, dado que el total de eventos para los actores que hacen parte de este análisis es menor para el periodo del 2021 respecto al 2019.

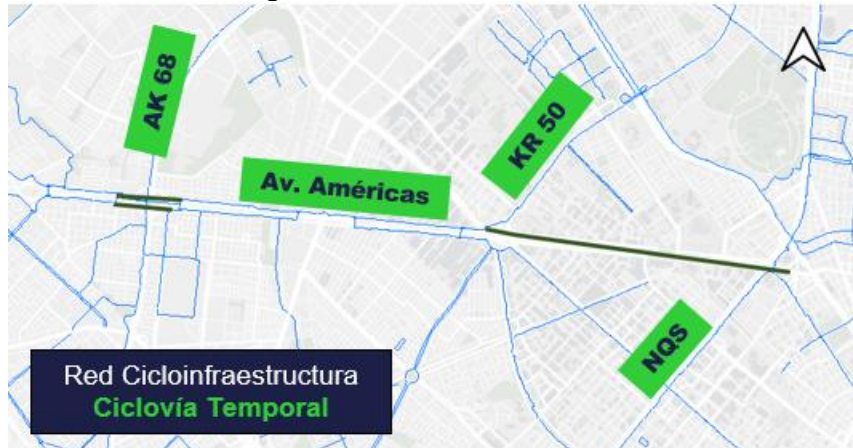
Figura 13. Corredor Av. Américas

La operación en este sector de la ciudad inicia el 16 de marzo de 2020, donde se dispone de un corredor ciclista en la Av. Américas entre Av. Ciudad de Cali y Calle 34, para posteriormente y de acuerdo con las evaluaciones realizadas consolidarse como el corredor descrito en el párrafo anterior.

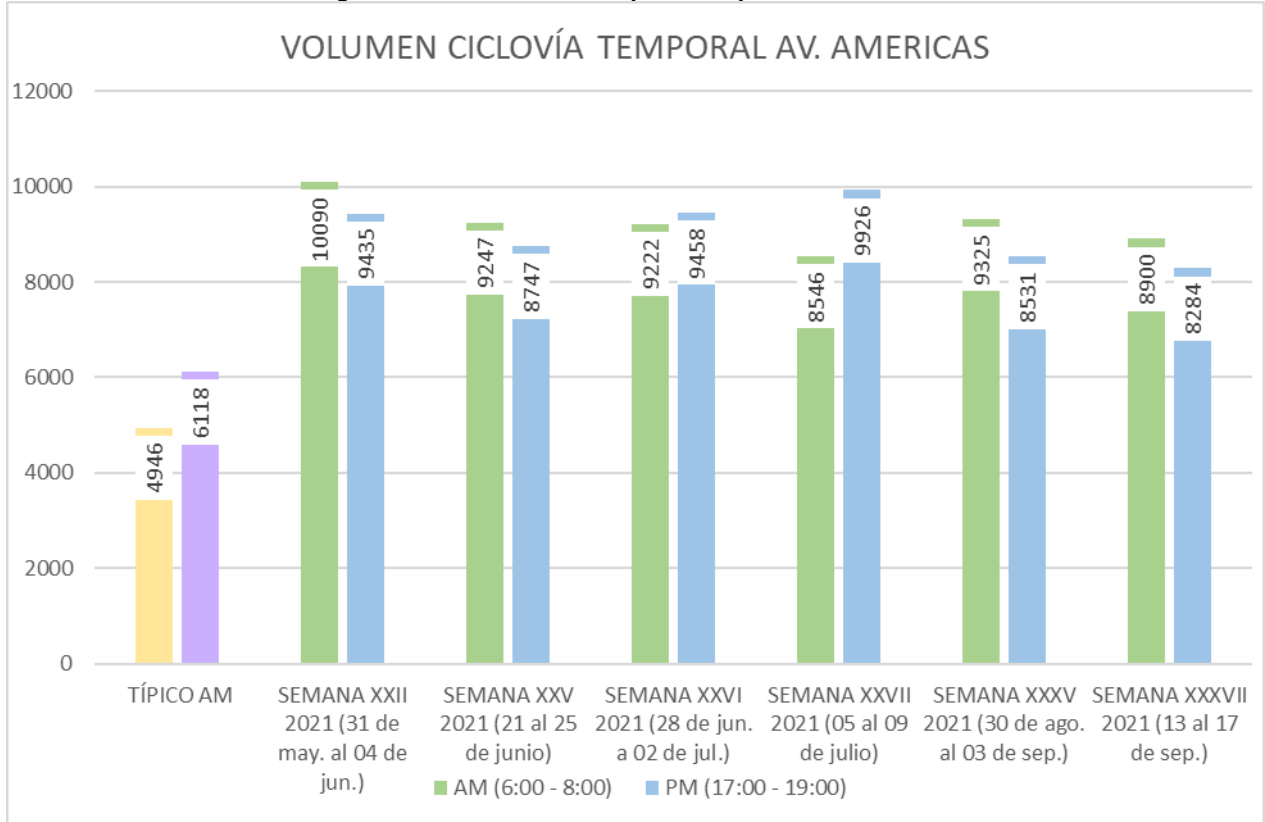
Figura 14. Volumen ciclista periodos pico Av. Américas.

En el presente informe se presenta el seguimiento al volumen ciclista en los periodos de máxima demanda am (6:00 a 8:00) y pm (17:00 a 19:00), para el periodo del presente informe, en la Av. Américas con Av. Boyacá. Se evidencian volúmenes superiores a los 8200 ciclistas para los periodos de máxima demanda, representando crecimientos de hasta el 104% y 62% respecto al periodo típico (línea base día sin carro 2020), para los periodos am y pm.

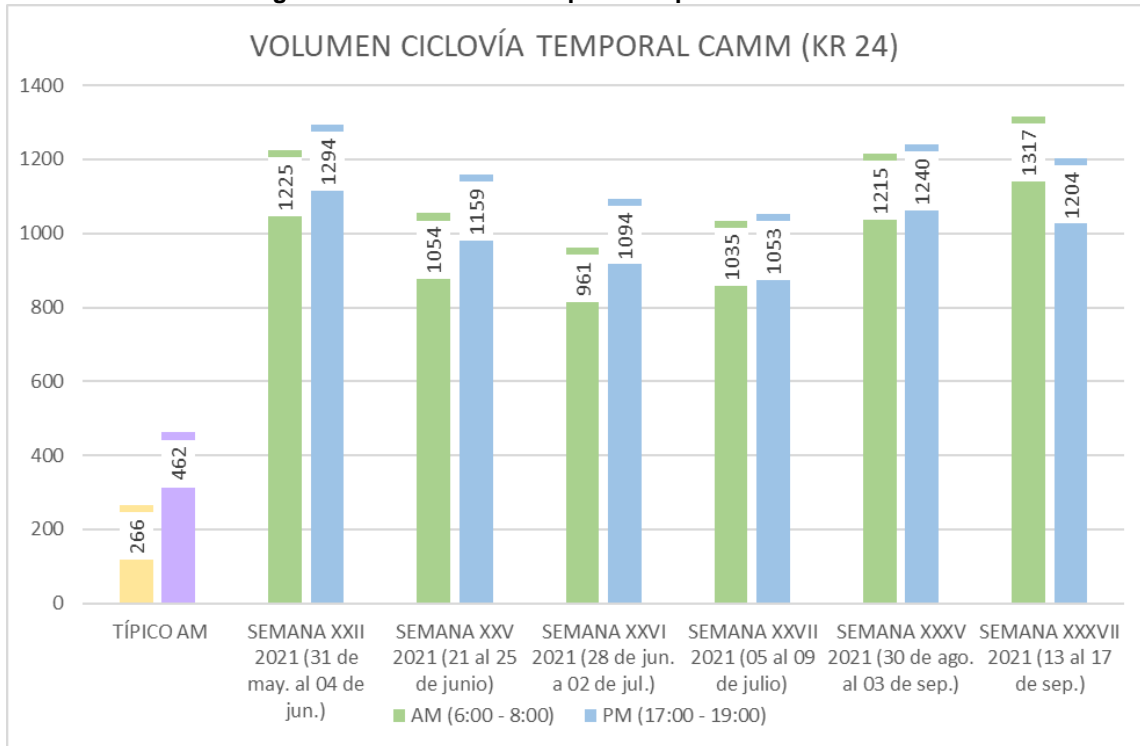
Figura 17. Volumen ciclista periodos pico KR 24 – CAMM

En el presente informe se presenta el seguimiento al volumen ciclista en los periodos de máxima demanda am (6:00 a 8:00) y pm (17:00 a 19:00), para el periodo del presente informe, en la carrera 24 con calle 27 sur. Se evidencian volúmenes superiores a los 950 ciclistas para los periodos de máxima demanda, representando crecimientos de hasta el 395% y 180% respecto al periodo típico (línea base día sin carro 2020), para los periodos am y pm.

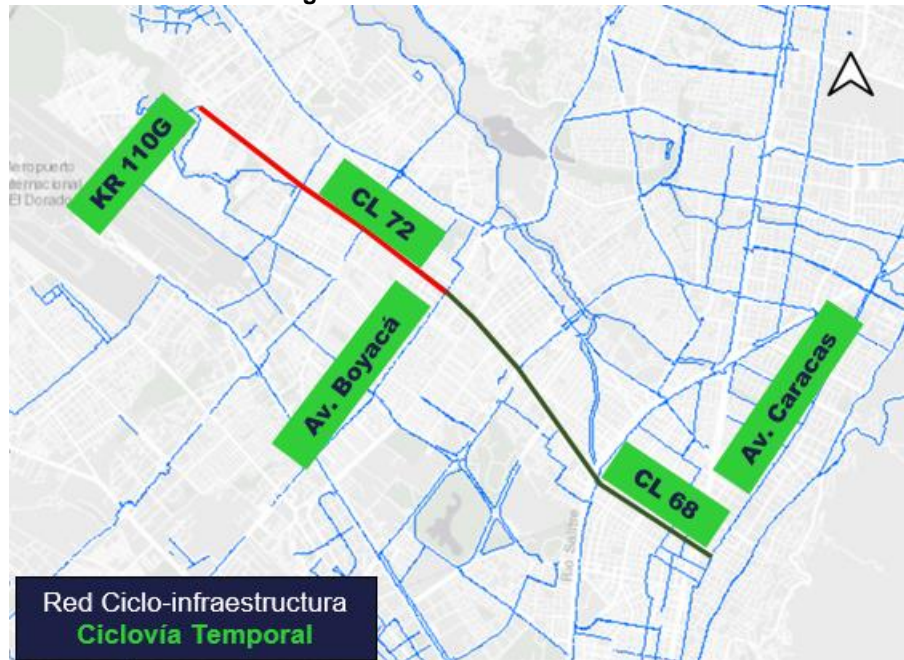
Figura 20. Corredor Calle 68-72.

Una vez se restablecieron los corredores de ciclovia temporal, en junio de 2021, y dadas la continuidad de algunos puntos de manifestaciones, el corredor retoma su operación con elementos segregadores hasta la Av. Boyacá.

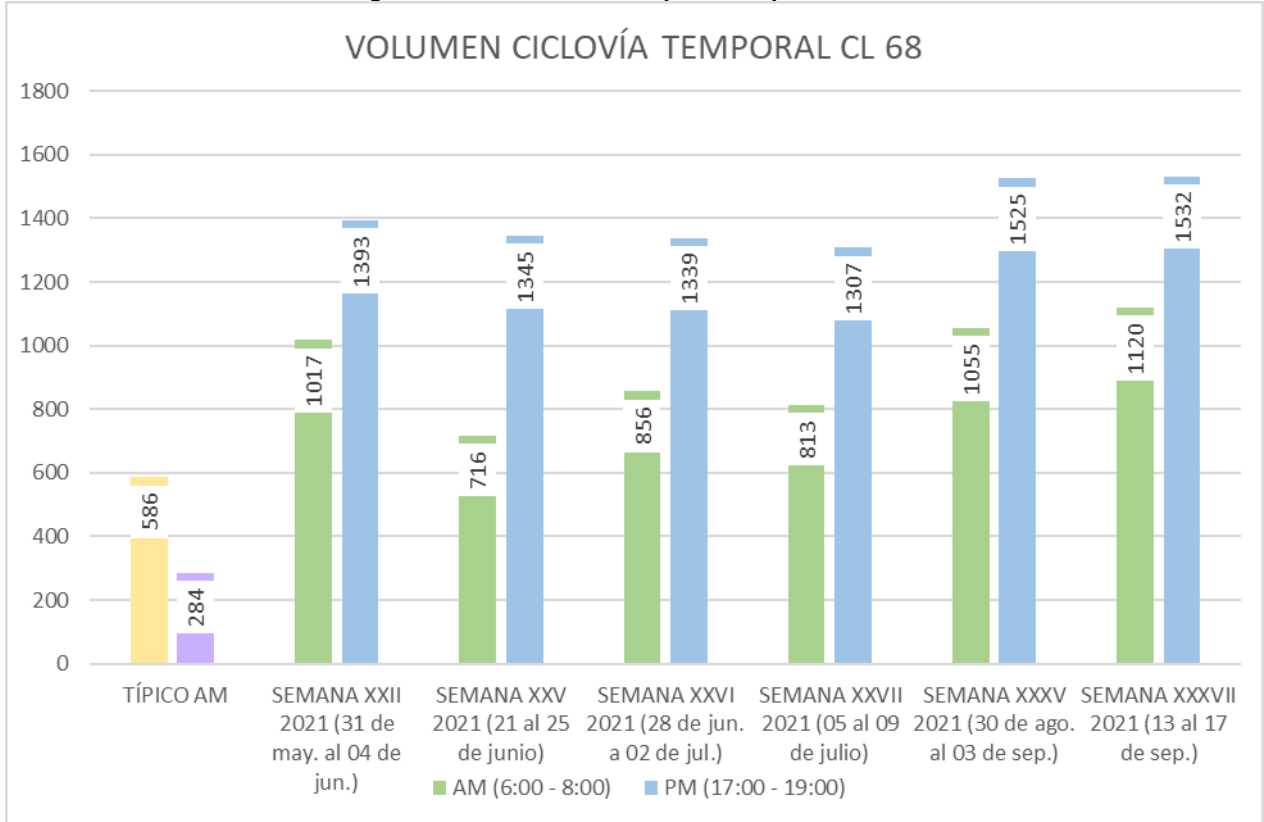
Figura 21. Volumen ciclista periodos pico Calle 68

Respecto al seguimiento realizado en la Calle 68, se evidencian volúmenes superiores a los 710 ciclistas para los periodos de máxima demanda, presentando crecimientos de hasta el 91% y 439% respecto al periodo típico (línea base día sin carro 2020), para los periodos am y pm.

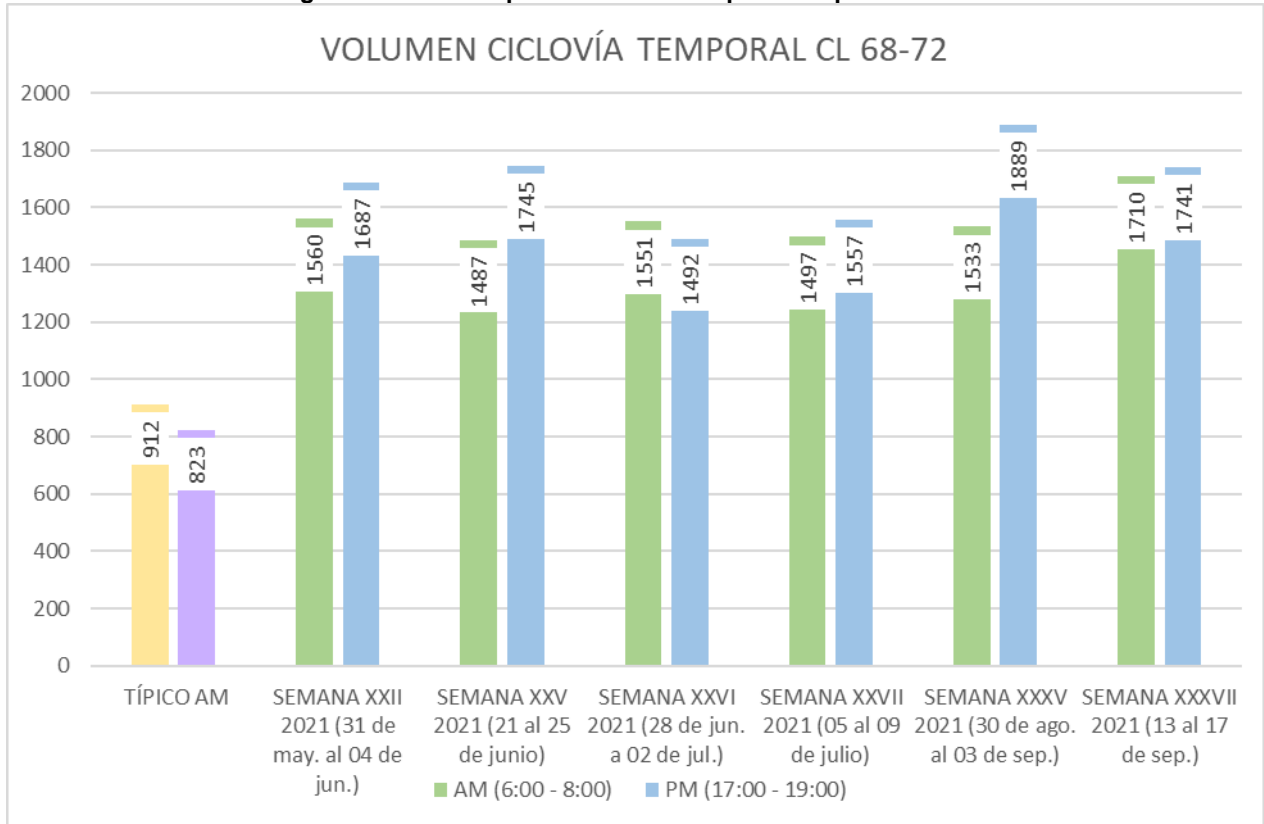
Figura 22. Volumen promedio mensual periodos pico Calle 72.

Ahora bien, respecto a la calle 72, se presentan volúmenes superiores a los 1490 ciclistas para los periodos de máxima demanda, presentando crecimientos de hasta el 88% y 130% respecto al periodo típico (línea base día sin carro 2020), para los periodos am y pm.

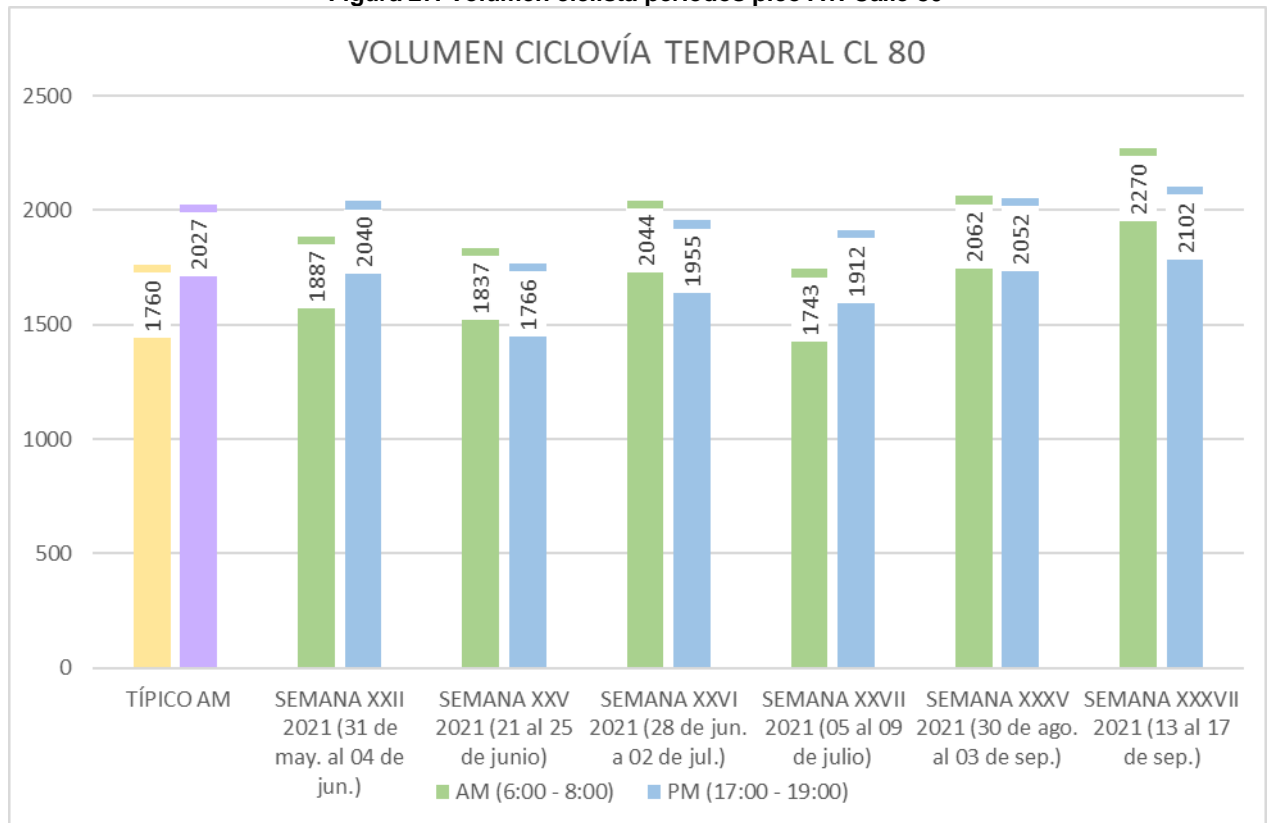
Figura 27. Volumen ciclista periodos pico Av. Calle 80

En el presente informe se presenta el seguimiento al volumen ciclista en los periodos de máxima demanda am (6:00 a 8:00) y pm (17:00 a 19:00), para el periodo del presente informe en la Av. calle 80 con Av. Boyacá. Se evidencian volúmenes superiores a los 1740 ciclistas para los periodos de máxima demanda, representando crecimientos de hasta el 29% y 4% respecto al periodo típico (línea base día sin carro 2020), para los periodos am y pm.
