| | INFORME DE AUDITORIA | |

Fecha de emisión del informe final: 28-06-2023

| Proceso auditado: | Ingeniería de Tránsito PM03 |
| Dependencia auditada: | Dirección de Ingeniería de Tránsito<br>Subdirección de Señalización<br>Subdirección de Semaforización |

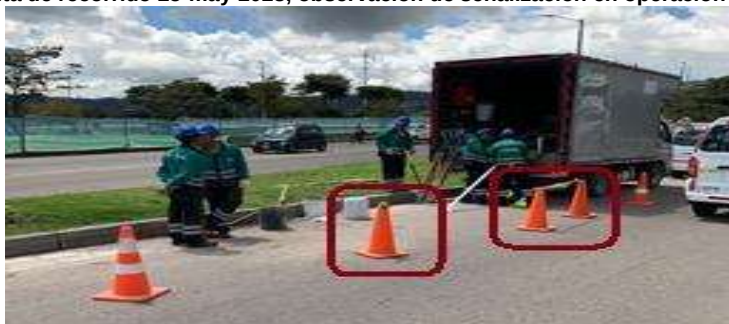
**Imagen No. 3. Visita de recorrido 25-may-2023, observación de señalización en operación Localidad de Suba.**

| Tipo | Detalle | Responsable |
|---|---|---|
| Hallazgo # 2 | En la altura de la calle 153 con Autopista Norte (costado sur-occidental) se observó la cuadrilla operativa señalización, con los elementos para canalizar el área de trabajo, no obstante, los conos en sitio no tenían cinta retrorreflectiva, lo que incumple lo establecido en el Manual de Señalización 4.7.7. Conos, así como lo establecido en la Resolución 333 de 2020 <i>Manual de Supervisión e Interventoría SDM numeral 5. Responsabilidades, funciones y obligaciones de supervisores e interventores</i> , lo anterior, debido a que el contratista no adoptó todas las medidas de seguridad vial para la protección y el aislamiento del personal en el área de trabajo, además de debilidades en el seguimiento por parte de la interventoría, situación que podría generar riesgo sobre los trabajadores en la vía por no hacer uso de los elementos de señalización de acuerdo a lo reglamentado. Aunado a lo anterior, incrementa la probabilidad de posibles riesgos de siniestro en vía, en las jornadas nocturnas especialmente. (Ver imagen No 3.) | Subdirección de Señalización |

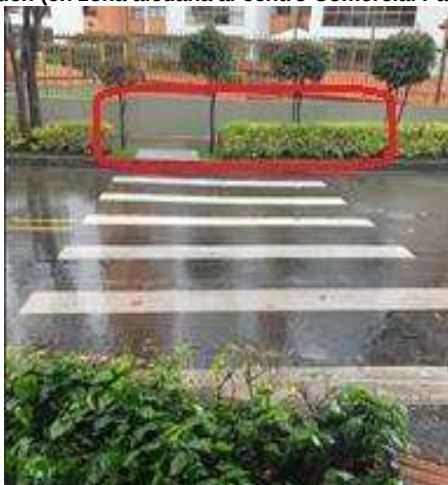
Imagen No. 4. Visita de recorrido 25-may-2023, observación de señalización en operación Localidad de Usaquén (en zona aledaña al centro Comercial Palatino)

| Tipo | Detalle | Responsable |
|---|---|---|
| Hallazgo # 3 | En las ubicaciones ID: <b>SH_SV_ZPP_2470_2021_CC_PALATINO_V0</b> y <b>CP 01-277</b> en zona aledaña al centro Comercial Palatino y en Barrio Cedro Golf, se identificaron pasos peatonales que generan una no continuidad a borde de vía, situación que limita el paso peatonal continuo, incumpliendo la NTC 4143 Accesibilidad de las Personas al Medio Físico, edificios y espacios urbanos, rampas fijas adecuadas y básicas; específicamente el numeral 4.3, así como Resolución 333 de 2020 <i>"Por la cual se modifica el Manual de Supervisión e Interventoría de la Secretaría Distrital de Movilidad"</i> ítem 5. <i>Responsabilidades, funciones y obligaciones de supervisores e interventores</i> . Lo anterior, debido a la no toma de decisiones en sitio previo a la implementación por parte del contratista e interventoría para cumplir los lineamientos establecidos, situación que podría generar riesgos en el paso peatonal buscando las líneas de deseo acordes con la infraestructura y desuso. (Ver imágenes Nos 4 y 5). | Subdirección de Señalización |

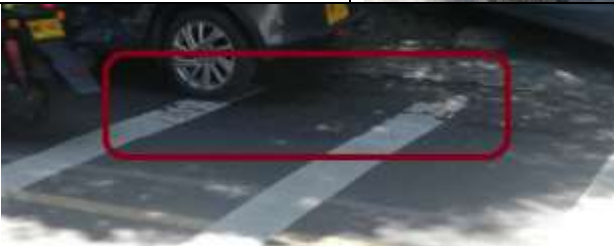
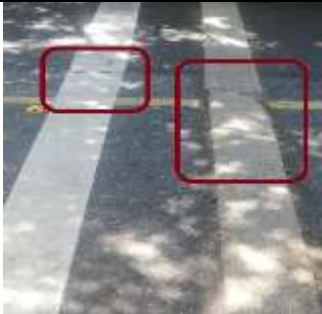
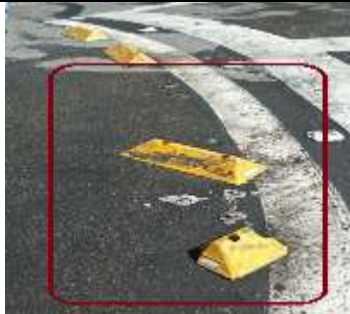
| ID / Ubicación | Señalización observada | |
|---|---|---|
| MV_11_035_1560_10_V4<br>KR90 DESDE LA CL147<br>HASTACL152A<br>Y DE LA CL147B DESDE<br>LA KR90 HASTA LA<br>KR86 | | |

Durante el recorrido de las ubicaciones seleccionadas, se observaron señales horizontales y/o verticales en mal estado (deterioro, señales sueltas, desmontables, descascamiento, levantamiento de pintura, desgaste anticipado), como se detalla a continuación:

De estas ubicaciones, la SDM ya realizó visitas técnicas en las cuales verificaron el estado de las señales verticales, marcas y dispositivos viales implementados para cada diseño; para seguimiento y control por garantías, que contempla registro fotográfico de las novedades identificadas, así como relación de las señales verticales, marcas y dispositivos viales revisados con el reporte de estados: regular y/o bueno, según corresponda. Ejemplo: diseño EX\_11\_099\_1794\_10 realizado el 26 de diciembre de 2022, mediante el cual se inició proceso de exigencia de garantías establecidas al contratista.

- » Realizar inspección a las ID / ubicaciones seleccionadas para determinar el estado de las señales, y solicitar la corrección, de conformidad con la cláusula 18.2 Estabilidad de la Obra y Período de Garantía del Anexo 5 Minuta del Contrato 2021-2569, que establece:  
*“El Contratista será responsable de la reparación de todos los defectos que puedan comprobarse con posterioridad al recibo definitivo de las obras del Contrato o si la obra amenaza ruina en todo o en parte, por causas derivadas de fabricaciones, replanteos, procesos constructivos, localizaciones y montajes efectuados por él y del empleo de materiales, equipo de construcción y mano de obra deficientes utilizados en la construcción. El Contratista se obliga a llevar a cabo a su costa todas las reparaciones y reemplazos que se ocasionen por estos conceptos.”.*

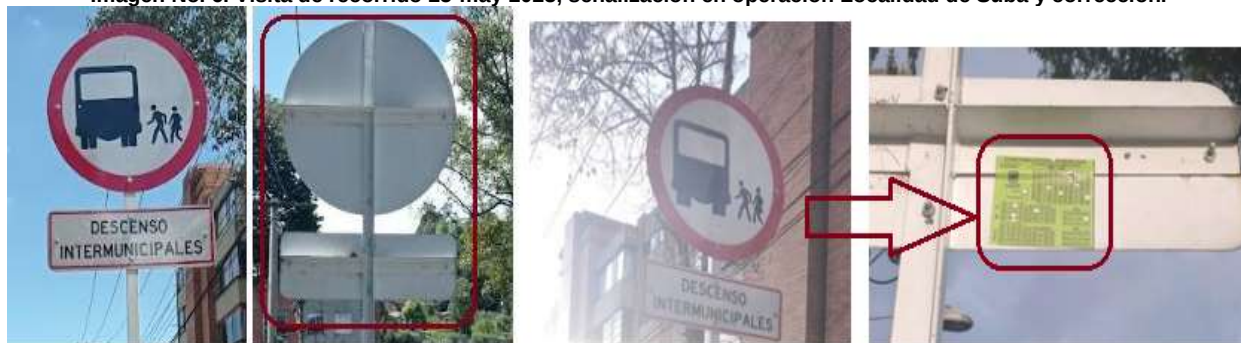
**Imagen No. 6. Visita de recorrido 25-may-2023, señalización en operación Localidad de Suba y corrección.**

Durante la visita a la ubicación CP\_11\_349 (Punto No. 2) cuyo origen es “Compromiso Prioritario” del 26-may-2023 se observó instalada una señal preventiva, sin codificación por georreferenciación, la cual fue intervenida y codificada al 26-jun-2023 por parte del contratista dada la solicitud prioritaria por la interventoría zona norte contrato 2021-2012, como se detalla a continuación:

**Ubicación CP\_11\_349, al 25-may-2023**

**Ubicación CP\_11\_349, al 26-jun-2023**

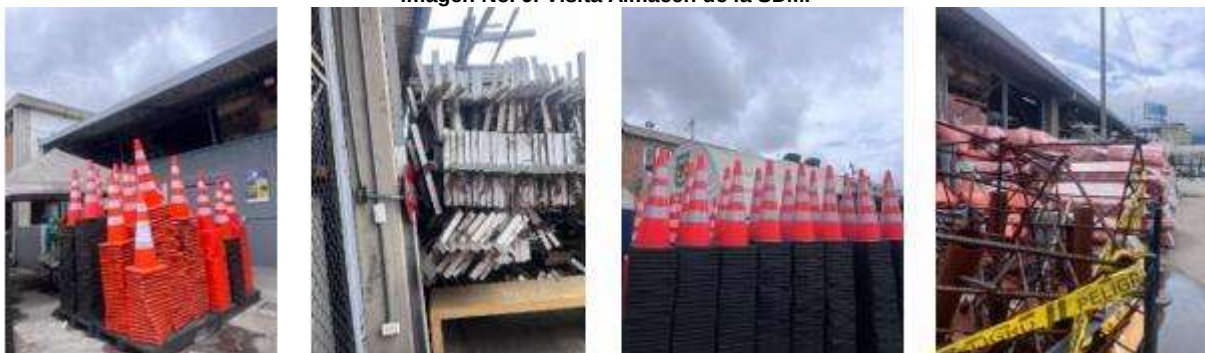
Imagen No. 9. Visita Almacén de la SDM.

En la distribución observada en el almacén de la SDM para la disposición y almacenamiento de las señales de tránsito, se observó que se encuentran expuestas a la luz solar, polvo y lluvia, aspectos que deterioran la calidad de estos elementos, así como aumentan la probabilidad de disminuir la vida útil, en especial de aquellos que están en óptimas condiciones, como se observa a continuación:

Una vez analizados los argumentos de los auditados, la observación se confirma toda vez que, es necesario proteger los dispositivos y señales de tránsito que se encuentran expuestos a la intemperie, para evitar dicha exposición que pueda generar rayones y/o el contacto con agentes químicos y otros elementos que los degraden.
